Tilstandsrapport

Enebolig

Neshaugen 11, 4208 SAUDASJØEN

Befaringsdato: 16.03.2026

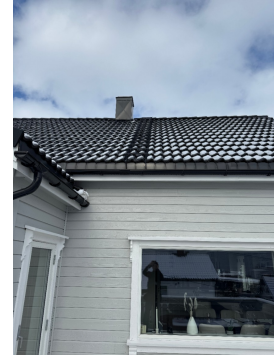
TG 2 Veggkonstruksjon

- Det er ingen eller liten lufting i nedre kant av kledning mot grunnmur. På sidene boligen har terrasse, går kledningen helt ned til terrassebord-beslaget. Her burde det kledningen blitt skjært smalere og gjort plass for lufting. I tillegg er nederste kledningsbord utsatt for fukt og råteskader.

- Det bør foretas tiltak for å bedre lufting av kledningen.
- Uten tilstrekkelig lufting bak bordkledningen kan fuktighet som trenger inn bak bordene eller gjennom veggen innenfra ikke tørke opp. Dette skaper ideelle forhold for råtesopp og muggvekst.

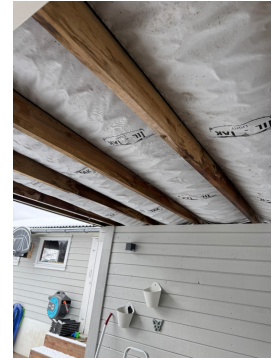
Lekkasje i taket

Gulvet bør gjøres tett.

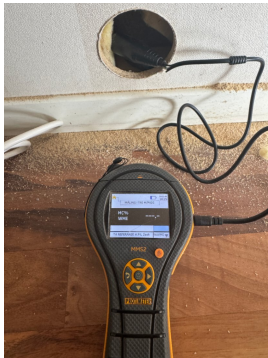
KJELLER > VASKEROM

TG 3 Generell

- Våtrommet må totalrenoveres. Alle forhold med tettesjikt, våtsone, sluk m.m. må dokumenteres.

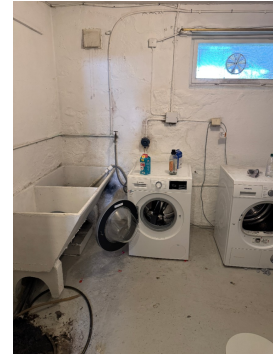
KJELLER > VASKEROM

TG 1U Tilliggende konstruksjoner våtrom

Det er betongvegger, og hulltaking er ikke foretatt. Det er synlige vannrør som er utenpåliggende. Det er fuktutslag i veggene.

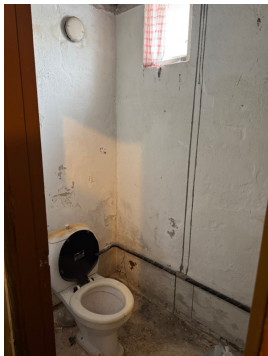
TEKNISKE INSTALLASJONER

TG 2 Vannledninger

- Det er ikke behov for utbedringstiltak siden anlegget fungerer i dag, men ut ifra alder kan skader plutselig oppstå på eldre anlegg.
- I forbindelse med oppgradering av våtrom vil det være naturlig med utskiftning av rør.
