# Tilstandsrapport

Enebolig

Husmovegen 53, 2150 ÅRNES

Befaringsdato: 11.09.2025

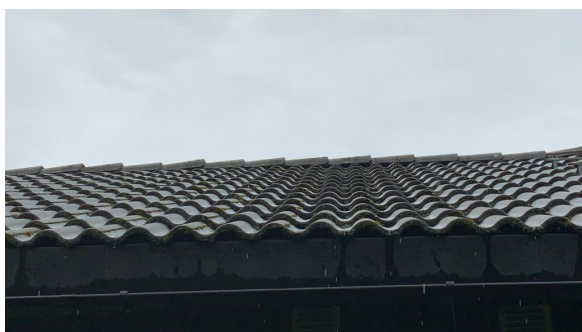
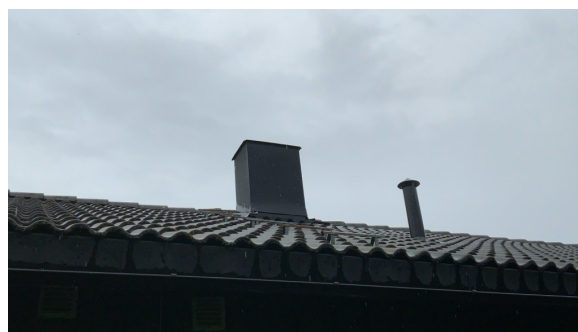
- Tidspunkt for utskiftning av takteking nærmer seg.
- Andre tiltak:
- Tidspunkt for utskiftning av undertak nærmer seg.

Frostsprengning oppstår når det trenger vann ned i taksteinene, noe mose og lav bidrar til. Det kan oppstå lekkasjer ved gamle undertak med underlagstekking ved at papp sprekker i skjøter og lignende.

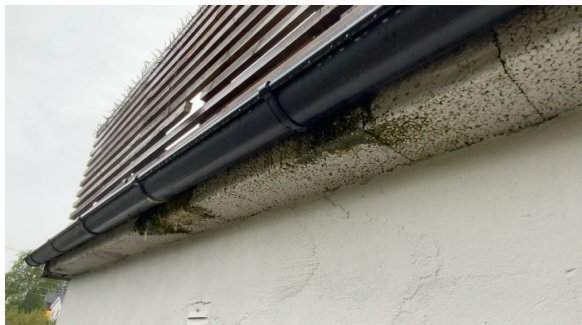
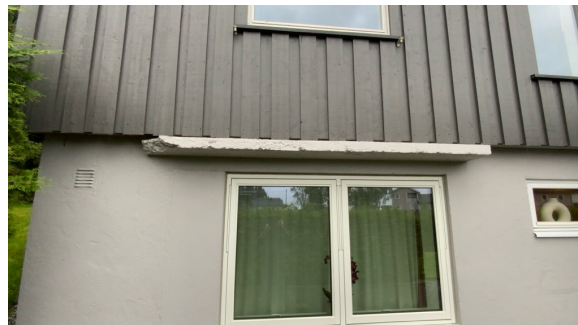
Det var synlig noe lekkasje i takrenneskjøt befaringsdagen. Utstikk av betongkant over soverom på inngangssiden er ikke beskyttet utover at den er malt. Endekanter for Lecaplank dekke over garasjen er ikke beskyttet utover at den er malt.

Snøfanger er et viktig grep for å redusere risikoen for snøras fra taket, og skader som følge av dette

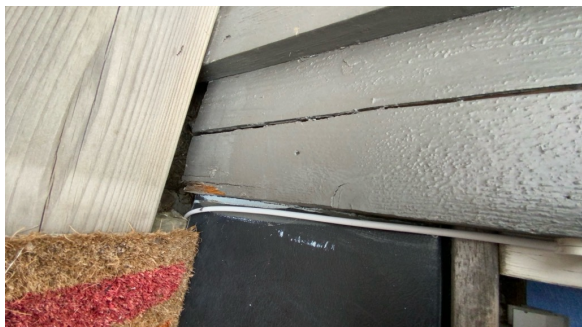
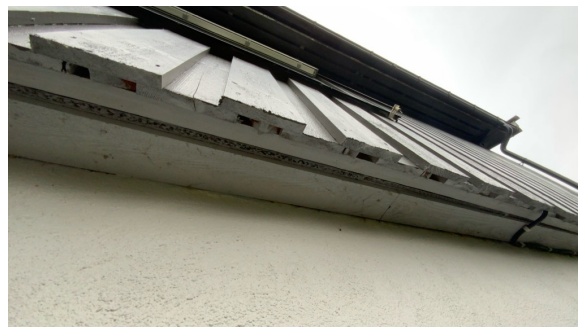
## TG 2 Veggkonstruksjon

Veggene har bindingsverkskonstruksjon fra byggeår. Fasade/kledning har stående bordkledning.

- Lokal utbedring/utskiftning bør utføres.
- Uten tilstrekkelig lufting bak bordkledningen kan fuktighet som trenger inn bak bordene eller gjennom veggen innenfra ikke tørke opp. Dette skaper ideelle forhold for råtesopp og muggvekst.

Skadet panel bør skiftes for at fasaden skal ha en tiltenkt klimabeskyttelse for yttervegger og unngå fukt og vindbelastning. Det er kun tatt stikkprøver og spesifikt forbehold om at det kan finnes mer skade bak og rundt området enn beskrevet i rapporten. Det gjøres oppmerksom på at lufttetthet og isolasjonsevnen ikke er opp mot dagens krav. Dårlig lufting av kledningen kan føre til lavere levetid og kondenssskader på panel og underliggende lekting kan skades over tid.

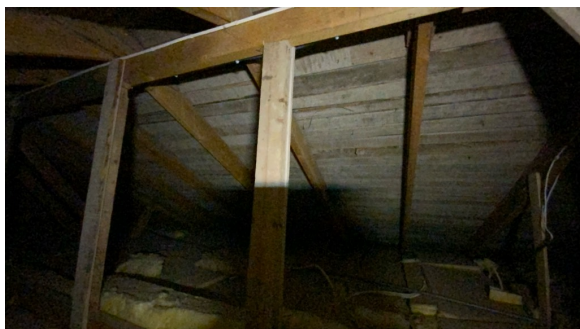
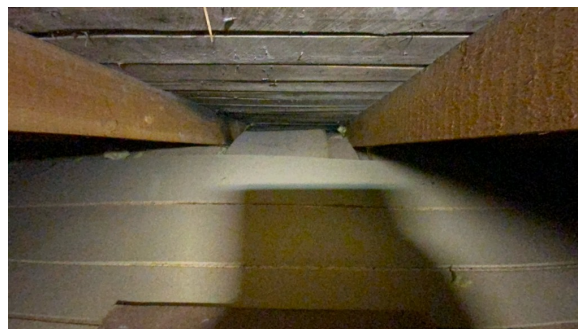
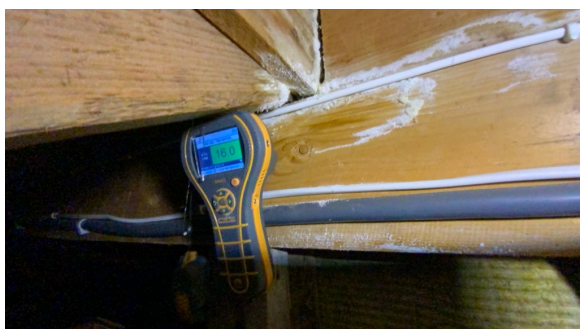
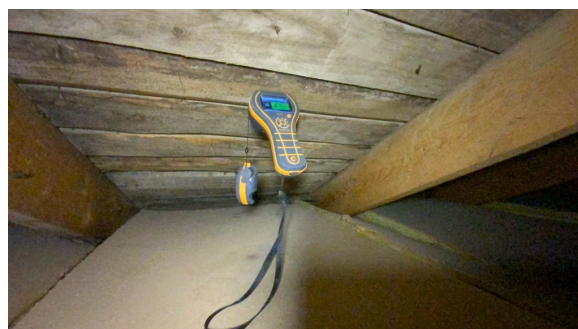
## TG 2 Takkonstruksjon/Loft

- Det er begrenset/dårlig ventilering av takkonstruksjonen.
- Det er påvist fuktskjolder/skader i takkonstruksjonen.

Det var ingen klare tegn til kondensskader på kaldtloft befaringsdagen og derfor ingen tegn til skade. Det gjøres oppmerksom på at det er viktig at det er god lufting i konstruksjonen og derfor anbefales det ytterligere noe mer luftespalte ut mot raft der det er delvis tett for å unngå kondens i konstruksjonen. Saltutslag rundt pipe i overgang mellom pipe og tak kan indikere fuktproblemer, og det bør følges med på utviklingen for å unngå ytterligere skader på konstruksjonen.

Dampsperre på eldre hus er ikke med dagens tetthet og varmluft kan ofte sige opp på kaldtloftet og kondens kan skapes. Derfor er det viktig med god lufting av konstruksjonen. Musesperre på eldre konstruksjoner må etableres med netting eller lignende for å unngå mus på loft.

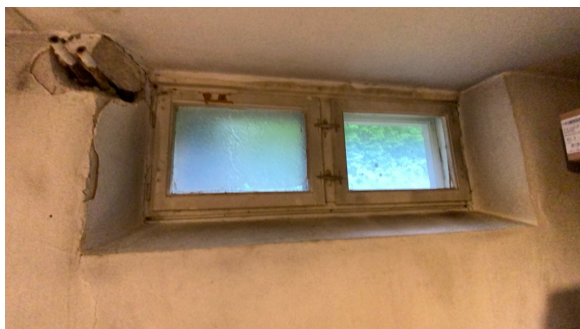
## TG 2 Vinduer

- Karmene i vinduer er slitte og det er sprekker i trevirket.

- Det må påregnes noe vedlikehold og at enkelte vinduer må skiftes ut.

Vinduene har tiltenkt funksjon, men dårlig isolasjonsevne og må regnes med å skiftes ut over tid. Dersom vedlikehold eller utskifting ikke gjennomføres, kan det føre til varmetap, økte energikostnader og risiko for fukt- og råteskader i omkringliggende konstruksjoner.

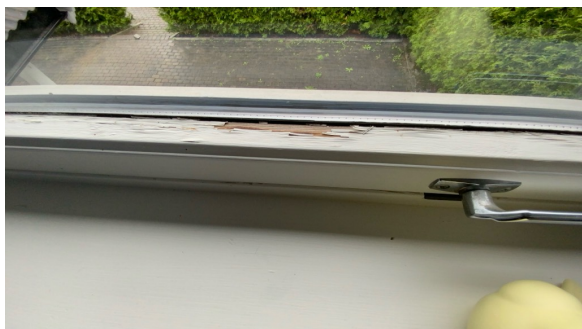
## TG 2 Vinduer - 2

- Det bør gjøres tiltak for å bedre ventilering av rommet.
- Kondensering på enkelte glass har medført fuktskader i treverk som kan medføre utskiftningsbehov av enkelte vinduer.

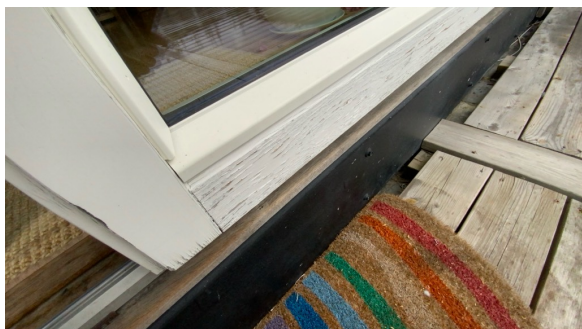
- Karmene i dører er værslitte utvendig og det er sprekker i treverket.

- Det må foretas lokal utbedring.

Tiltak kan være å male og sparkle dør. Dør har tiltenkt funksjon, men dårlig isolasjonsevne og må regnes med å skiftes ut over tid. Dersom vedlikehold eller utskifting ikke gjennomføres, kan det føre til varmetap, økte energikostnader og risiko for fukt- og råteskader i omkringliggende konstruksjoner.

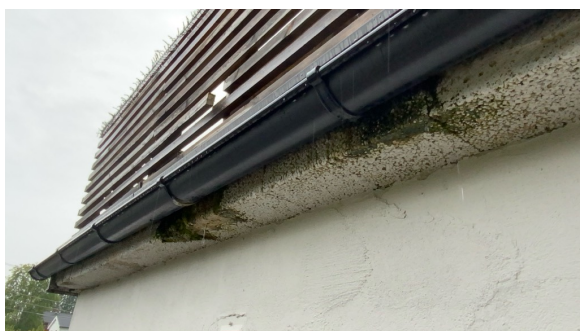
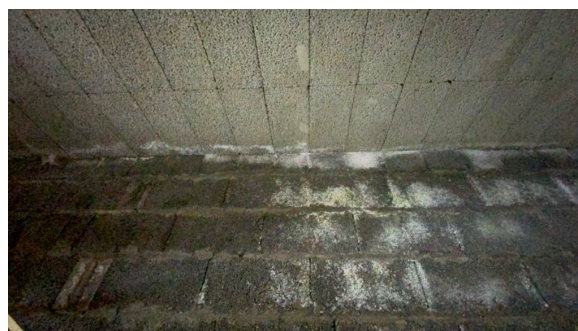
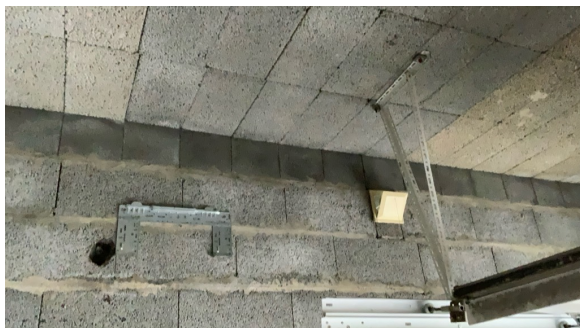
## TG 3 Balkonger, terrasser og rom under balkonger

Etablert takterrasse over garasjen utgang fra stue. Det er Lecaplast dekke i etasjeskille. Det er lagt fliser og oppført trespaltegulv over dette igjen.

Nærmere undersøkelser av takterrassens tekking bør gjennomføres for å avdekke omfanget av utettheter og eventuelle skader. Utbedring av taktekkingen og beslag ved utstikk av betongdekke anbefales for å hindre videre vanninntrengning, som kan føre til fuktskader, saltutslag og forringelse av konstruksjonen. Svakheter i overgang mellom hus og garasje samt utstikk av lecaplank må utbedres for å redusere risikoen for ytterligere skader og kostnader.

**Kostnadsestimat: 10 000 - 50 000**

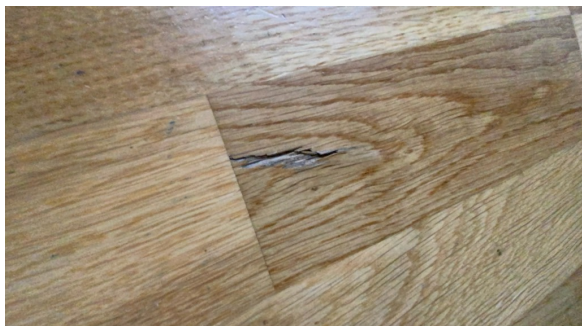
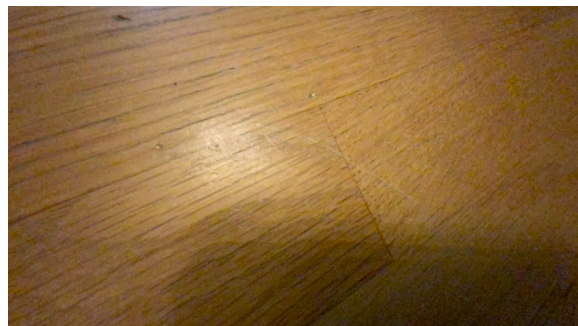
Det er ingen konsekvens da parkett vurderes å ha tiltenkt funksjon. Parkett bør repareres med reparasjonsvoks lokalt, slipes eller byttes for å lukke avviket. Bomlyd under fliser er ikke et klart tegn på at flisene er løse. Først når fugemassen sprekker opp, er dette et tegn på at flisene er løse. Det er når fugemassen sprekker opp at dette er et tegn på at flisene er løse.

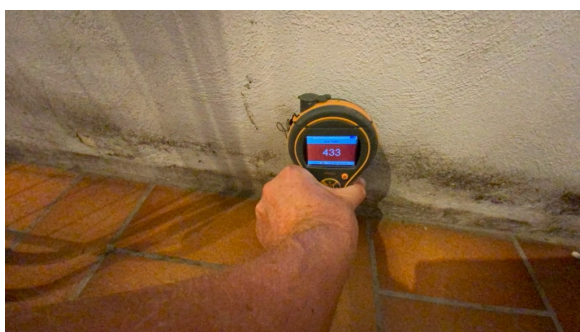
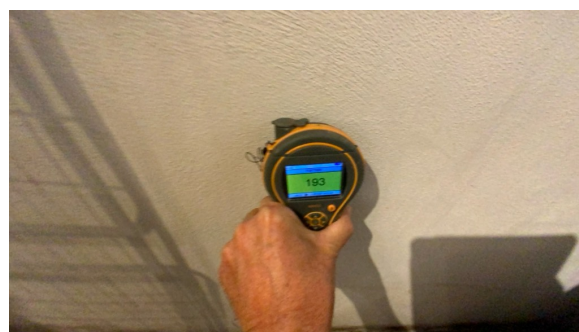
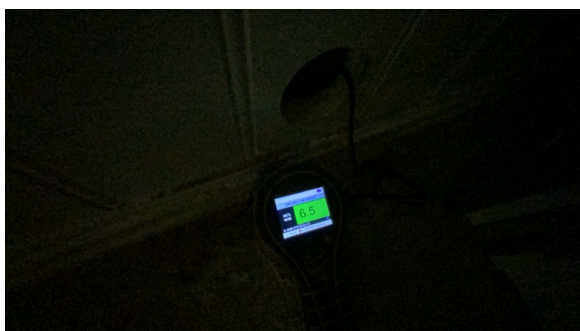
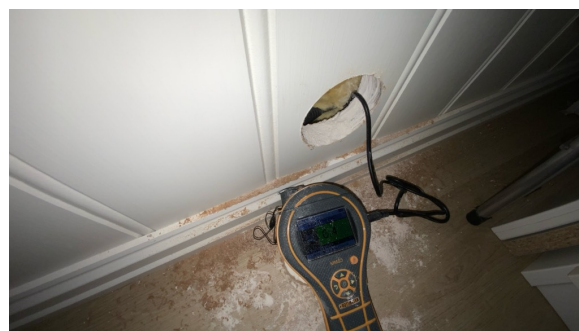
## TG 2 Rom Under Terreng

Underetasje. Store deler av underetasjen er renovert etter tidligere fuktskader. Gulvet har laminat, flis og er av betong. Veggene har plater og betong/mur. Hulltaking er foretatt uten å påvise unormale forhold. Hulltaking er foretatt ved/i Soverom. Fuktkvotemåling (vekt%) i konstruksjonen ble målt til 6.

Det ble målt høye tallverdier ved fukt-søk på pusset vegg i vaskerom/teknisk rom.

Det er ikke lengesiden det ble drenert om utenfor i dette området. Som tiltak anbefales det å avvente videre målinger, da tørketid på denne typen mur tar lang tid. Det er fritt eksponert mur i yttervegger som ligger under terreng. Det er stedvis noe saltutslag med høyere fuktverdier ved søk på disse veggene. Nærmere undersøkelser over tid anbefales.

Det er ingen konsekvens for store skader på disse stedene da vegger ikke er dekket til med utforet vegger eller annet. Det er en god løsning at det er fritt eksponerte vegger, slik at konstruksjonen får puste. Konstruksjonen fungerer med dagens bruk og løsning og god ventilering av rom.

**Kostnadsestimat: Ingen umiddelbar kostnad**

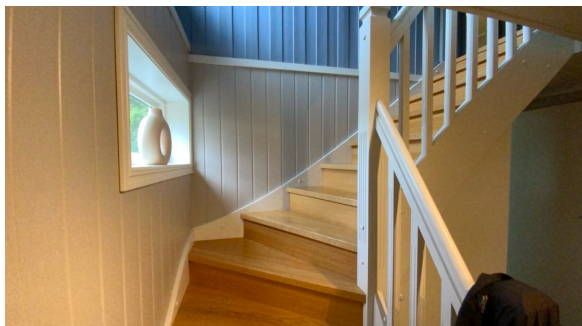
## TG 2 Innvendige trapper

Boligen har malt tretrapp med eik i trinn.

Håndløper må etableres for å unngå fallskader.

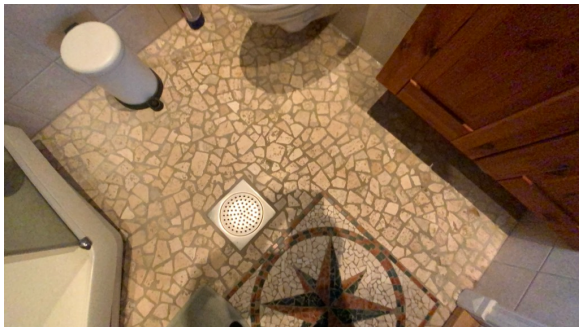
- Det er påvist at høydeforskjell fra topp slukrist til gulv/synlig topp membran ved dørterskel er mindre enn 25 mm.
- Det er påvist avvik i fallforhold til sluk i forhold til krav i forskrift på byggetidspunktet.

- Til tross for avviket i fall/høydeforskjell til sluk, vil gulvet fortsatt kunne lede vann mot sluket, men med redusert effektivitet. Dette kan potensielt øke risikoen for vannansamling i enkelte områder av badet.

Det må foretas utbedring av fallet for å lukke avviket.

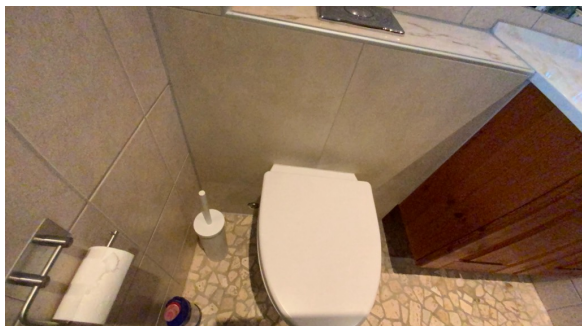
### TG 2 Sanitærutstyr og innredning

- Det er ikke påvist tilfredsstillende løsning for å synliggjøre lekkasje fra innebygget sisterner.
- Det er påvist riss/sprekker i utstyr på våtrommet.

- Ved implementering av innebygget sisterner var det ikke krav om lekkasjesikring, konstruksjonen bør jevnlig observeres.
- Riss er vanligvis overfladiske skader i servantens overflate eller glasur. Konsekvensene av riss er hovedsakelig kosmetiske.

Tiltak for utbedringer kan være å etablere hull i kasse under sisternen for kontrollert avrenning og skifte servant.

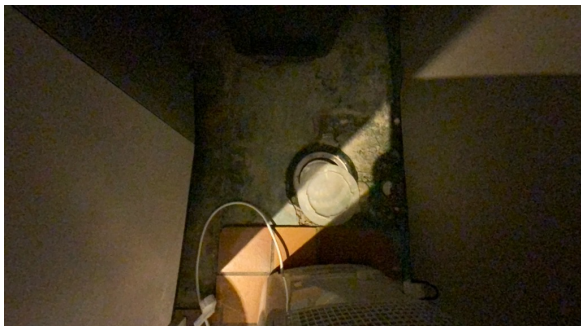
### TG 3 Generell

- Manglende oppgradering av våtrommet medfører høy risiko for at konstruksjonene ikke vil tåle vanlig bruk av vann eller lekkasjer. Dette kan føre til fuktskader på tilstøtende konstruksjoner.

Kostnadsestimat: 100 000 - 300 000

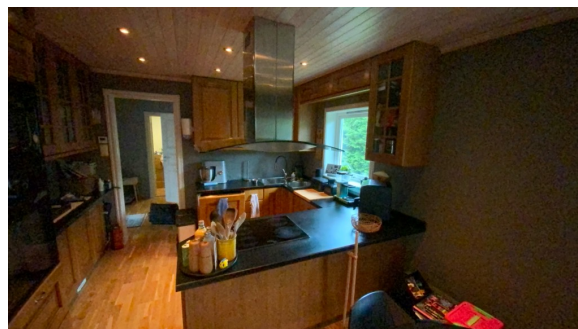
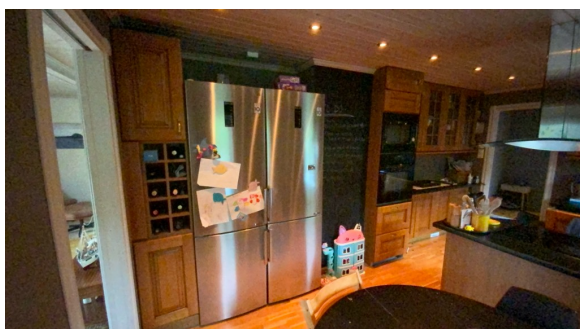
### 1. ETASJE > KJØKKEN

- Det er påvist skader på overflater/kjøkkeninnredning utover normal slitasjegrad.

Det er noe fuktskader på benkeplaten rundt oppvaskkum.

- Det må påregnes lokal utbedring/utskiftning.

Det anbefales å utbedre skader for å unngå videre utvikling. Dører kan males eller skiftes for å lukke avviket. Dersom skadene ikke utbedres, kan det føre til ytterligere forringelse av overflater og redusert levetid på kjøkkeninnredningen.

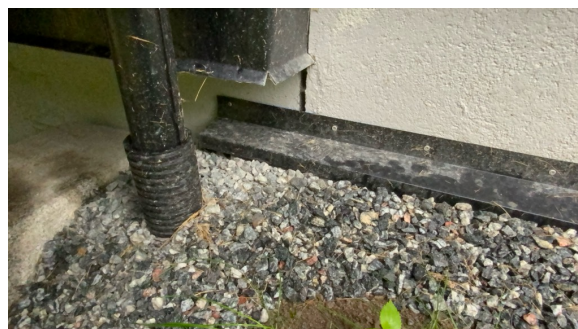
## TG 2 Grunnmur og fundamenter

Bygningen har betonggrunnmur med ytongelementer på innsiden. Det er såleblokk under grunnmur av blokker. Støpt dekke.

- Grunnmuren har sprekkdannelser.

Det er synlig riss på vegg inne på vaskerom/teknisk rom og overgang mellom huset og garasjen utvendig.

Riss bør utbedres og overflatebehandles for å forhindre ytterligere skader og fuktinntrengning. Dersom sprekken oppstår igjen etter utbedring, bør det foretas nærmere undersøkelser for å avdekke eventuell bevegelse i grunnmuren, da dette kan medføre økt risiko for konstruksjonsskader.
