Husmovegen 53, 2150 ÅRNES

**Stor, innholdsrik familiebolig  
m/2 garasjer og nyere  
varmeanlegg. 4 soverom og 2 bad  
– ett fra 2024. Meget barnevennlig!**

**Salgsobjekt:** Enebolig  
**Eierform:** Eiet  
**Byggeår:** 1965  
**BRA-i/BRA Total** 179/269 kvm  
**Tomtstr.:** 1422.6 m<sup>2</sup>  
**Soverom:** 4  
**Gnr./bnr.** Gnr. 167, bnr. 250  
**Oppdragsnr.:** 1207250085

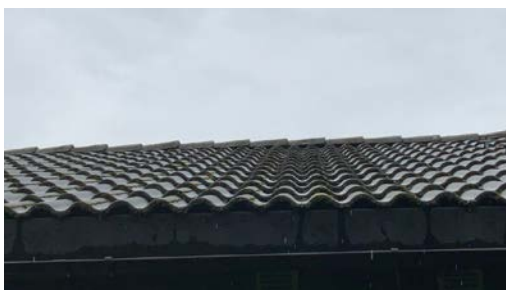
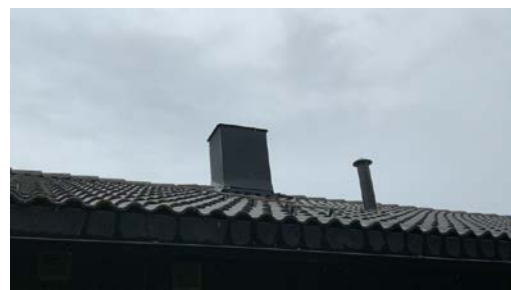
- Tidspunkt for utskiftning av takteking nærmer seg.
- Andre tiltak:
- Tidspunkt for utskiftning av undertak nærmer seg.

Frostsprenkning oppstår når det trenger vann ned i taksteinene, noe mose og lav bidrar til. Det kan oppstå lekkasjer ved gamle undertak med underlagstekking ved at papp sprekker i skjøter og lignende.

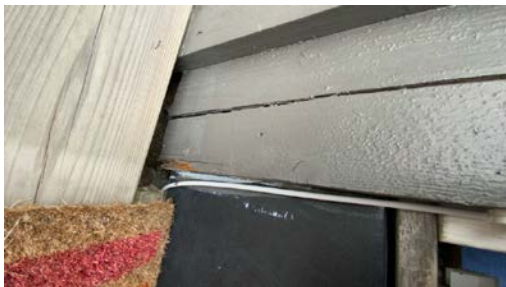
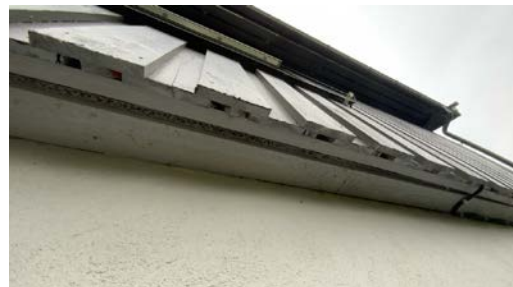
## TG 2 Veggkonstruksjon

Vurdering av avvik: Det er ingen eller liten lufting i nedre kant av kledning mot grunnmur. Det er værslitt/oppsprukket trevirke/trepaneler.

Veggene har bindingsverkskonstruksjon fra byggeår. Fasade/kledning har stående bordkledning.

- Lokal utbedring/utskiftning bør utføres.
- Uten tilstrekkelig lufting bak bordkledningen kan fuktighet som trenger inn bak bordene eller gjennom veggen innenfra ikke tørke opp. Dette skaper ideelle forhold for råtesopp og muggvekst.

Skadet panel bør skiftes for at fasaden skal ha en tiltenkt klimabeskyttelse for yttervegger og unngå fukt og vindbelastning. Det er kun tatt stikkprøver og spesifikt forbehold om at det kan finnes mer skade bak og rundt området enn beskrevet i rapporten. Det gjøres oppmerksom på at lufttethet og isolasjonsevnen ikke er opp mot dagens krav. Dårlig lufting av kledningen kan føre til lavere levetid og kondensskader på panel og underliggende lekting kan skades over tid.

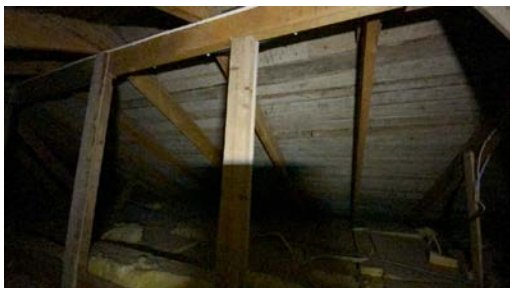
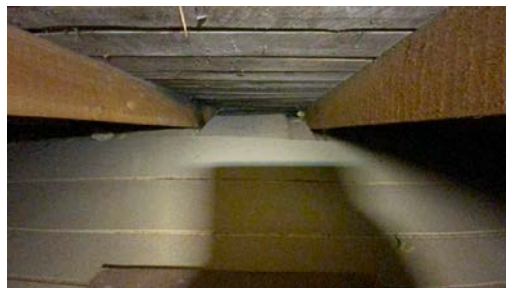
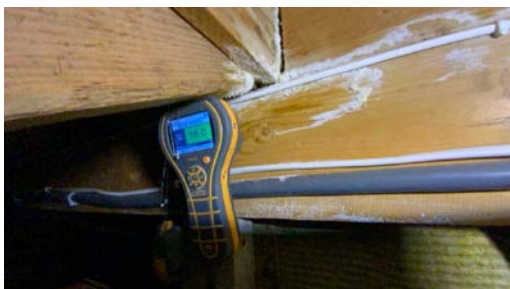
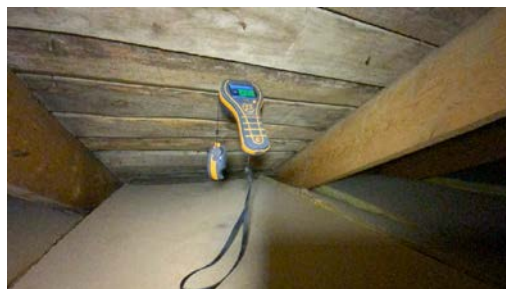
## TG 2 Takkonstruksjon/Loft

Vurdering av avvik: Det er begrenset/dårlig ventilering av takkonstruksjonen. Det er påvist fuktskjolder/skader i takkonstruksjonen. Det er synlig noe saltutslag rundt ved pipe i overgang pipe og tak.

Det var ingen klare tegn til kondensskader på kaldtloft befaringsdagen og derfor ingen tegn til skade. Det gjøres oppmerksom på at det er viktig at det er god lufting i konstruksjonen og derfor anbefales det ytterligere noe mer luftespalte ut mot raft der det er delvis tett for å unngå kondens i konstruksjonen. Saltutslag rundt pipe i overgang mellom pipe og tak kan indikere fuktproblemer, og det bør følges med på utviklingen for å unngå ytterligere skader på konstruksjonen.

Dampspørre på eldre hus er ikke med dagens tetthet og varmluft kan ofte sige opp på kaldtloftet og kondens kan skapes. Derfor er det viktig med god lufting av konstruksjonen. Musesperre på eldre konstruksjoner må etableres med netting eller lignende for å unngå mus på loft.

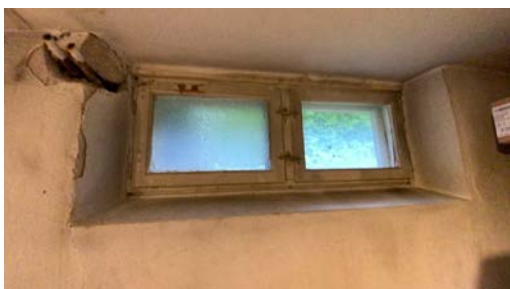
## TG 2 Vinduer

Vurdering av avvik: Karmene i vinduer er slitte og det er sprekker i trevirket.

Bygningen har trevinduer med koblet glass.

- Det må påregnes noe vedlikehold og at enkelte vinduer må skiftes ut.

Vinduene har tiltenkt funksjon, men dårlig isolasjonsevne og må regnes med å skiftes ut over tid. Dersom vedlikehold eller utskifting ikke gjennomføres, kan det føre til varmetap, økte energikostnader og risiko for fukt- og råteskader i omkringliggende konstruksjoner.

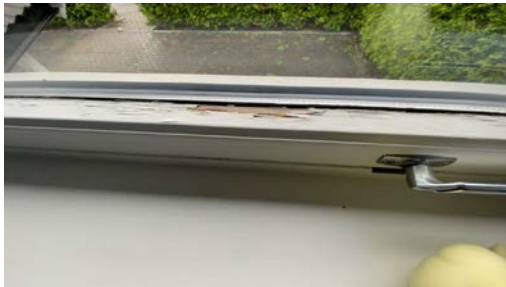
## TG 2 Vinduer - 2

Vurdering av avvik: Det er påvist tegn på innvendig kondensering av enkelte vindusglass.

Bygningen har malte trevinduer med 2-lags glass.

- Det bør gjøres tiltak for å bedre ventilering av rommet.
- Kondensering på enkelte glass har medført fuktskader i treverk som kan medføre utskiftningsbehov av enkelte vinduer.

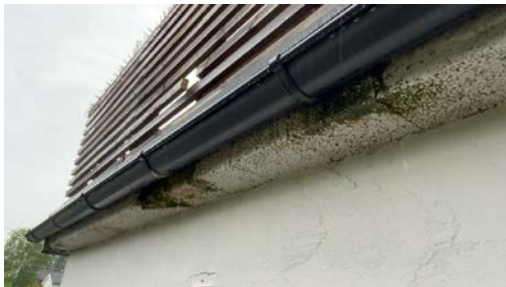
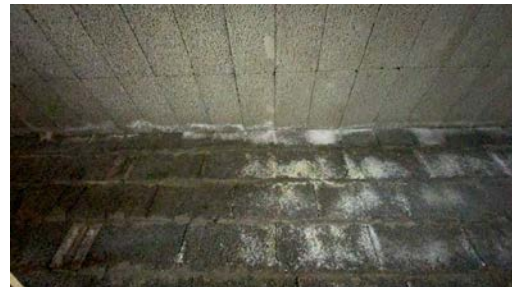
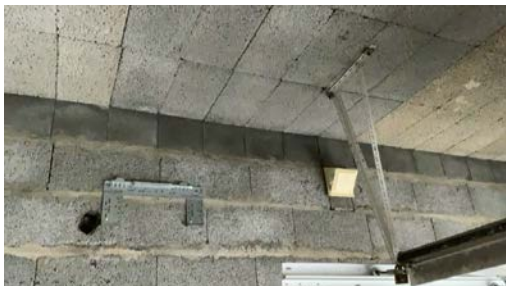
## TG 3 Balkonger, terrasser og rom under balkonger

Vurdering av avvik: Rekkverket er for lavt i forhold til dagens krav til rekkverkshøyder. Tekkingen på balkong/terrasse har utettheter. Det er synlig noe saltutslag og at mur har fargeendring i øvre del av mur inne i garasjen. Dette kan tyde på at det er noe utetthet i området. Det er ikke tilfredsstillende beslag på utstikk av betongdekke ved ståldør.

Etablert takterrasse over garasjen utgang fra stue. Det er Lecaplast dekke i etasjeskille. Det er lagt fliser og oppført trespaltegulv over dette igjen.

Nærmere undersøkelser av takterrassens tekking bør gjennomføres for å avdekke omfanget av utettheter og eventuelle skader. Utbedring av taktekkingen og beslag ved utstikk av betongdekke anbefales for å hindre videre vanninntrengning, som kan føre til fuktskader, saltutslag og forringelse av konstruksjonen. Svakheter i overgang mellom hus og garasje samt utstikk av lecaplank må utbedres for å redusere risikoen for ytterligere skader og kostnader.

**Kostnadsestimat: 10 000 - 50 000**

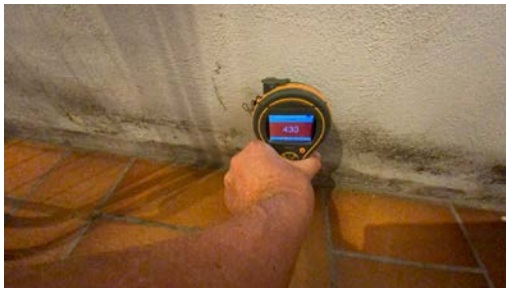
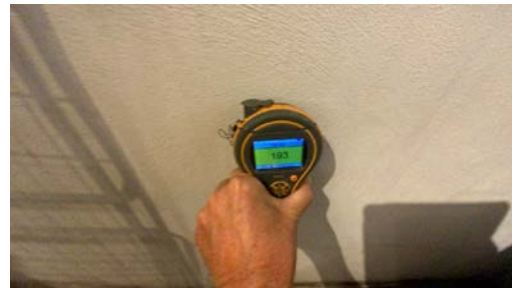
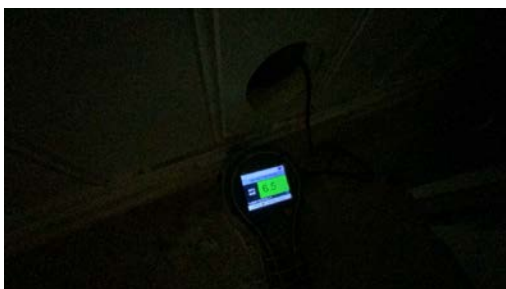
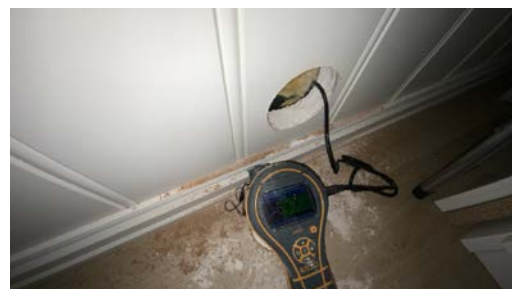
Det er ingen konsekvens for store skader på disse stedene da vegger ikke er dekket til med utforet vegger eller annet. Det er en god løsning at det er fritt eksponerte vegger, slik at konstruksjonen får puste. Konstruksjonen fungerer med dagens bruk og løsning og god ventilering av rom.

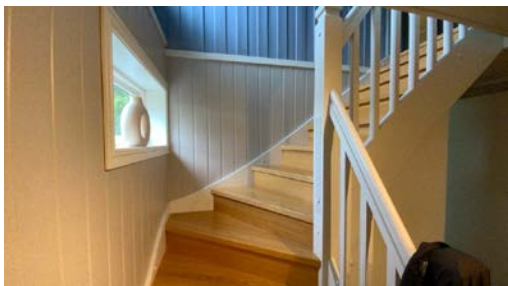
## TG 2 Innvendige trapper

Vurdering av avvik: Det mangler håndløper på vegg i trappeløpet.

Boligen har malt tretrapp med eik i trinn.

Håndløper må etableres for å unngå fallskader.

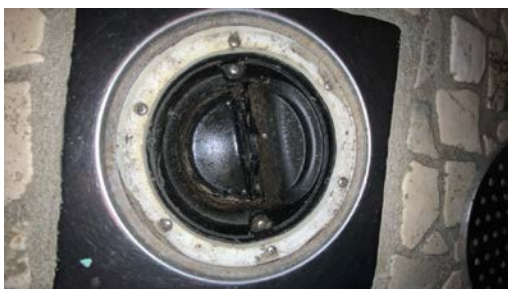
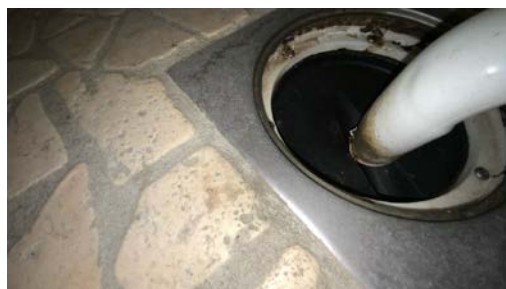
## 1. ETASJE > BAD

- Det er viktig å merke seg at levetiden til en membran varierer basert på kvalitet, installasjon og bruk. Eldre membraner kan bli sprø og sprekke opp, noe som fører til at de mister sin vanntettende funksjon. Dette kan resultere i vannlekkasjer gjennom vegger og gulv og fuktskader.

Det er en god løsning at det dusjes i kabinett med tanke på at det beskytter konstruksjoner mot fukt.

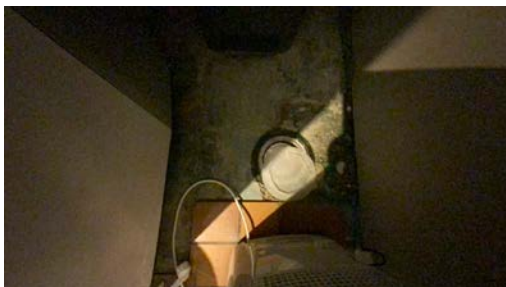
## UNDERETASJE > VASKEROM/TEKNISK ROM

Våtrom > Underetasje > Vaskerom/teknisk rom > Generell: Aktuell byggeforskrift er byggeforskrifter fra før 1997. Dokumentasjon: ingen dokumentasjon. Det er etablert vaskemaskin og kondens tørketrommel. Det er fliser på gulv og pusset vegger og tak. Etablert sluk i gulv med nyere plastsluk. Det er ikke etablert membran i rommet. Vurdering av avvik: Våtrommet må oppgraderes for å tåle normal bruk etter dagens krav. En må forvente generell oppgradering av våtrommets tettesjikt/membran for at våtrommet skal tåle en normal bruk etter dagens krav (tett våtsone). En samlet TG 3 for rommet er satt med bakgrunn i alder og manglende tetthet i våtsonen på rommet.

Kostnadsestimat: 100 000 - 300 000

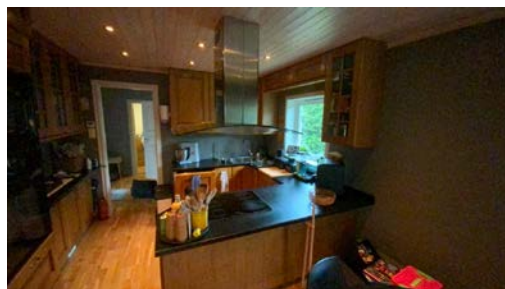
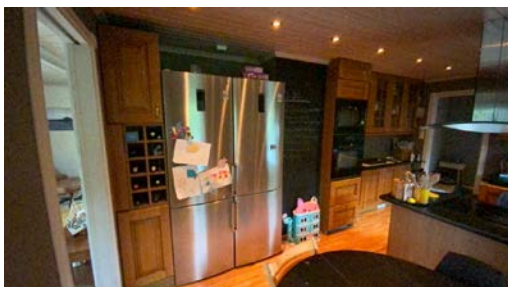
## KJØKKEN

Vurdering av avvik: Det er påvist skader på overflater/kjøkkeninnredning utover normal slitasjegrad. Det er noe fuktskader på benkeplaten rundt oppvaskkum.

Det anbefales å utbedre skader for å unngå videre utvikling. Dører kan males eller skiftes for å lukke avviket. Dersom skadene ikke utbedres, kan det føre til ytterligere forringelse av overflater og redusert levetid på kjøkkeninnredningen.

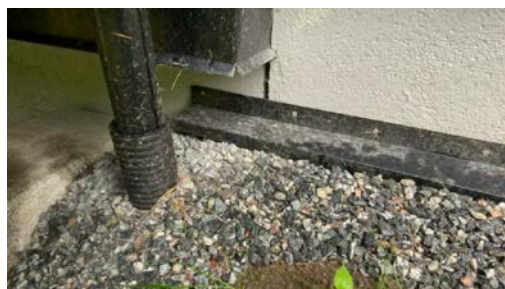
Vurdering av avvik: Grunnmuren har sprekkdannelser. Det er synlig riss på vegg inne på vaskerom/teknisk rom og overgang mellom huset og garasjen utvendig.

Riss bør utbedres og overflatebehandles for å forhindre ytterligere skader og fuktinntrengning. Dersom sprekken oppstår igjen etter utbedring, bør det foretas nærmere undersøkelser for å avdekke eventuell bevegelse i grunnmuren, da dette kan medføre økt risiko for konstruksjonsskader.
