Kyrkjevegen 17, 5583 VIKEDAL

**Innholdsrik enebolig med flott  
utsikt - Barnevennlig beliggenhet,  
like ved skole - Romslig terrasse**

# Tilstandsrapport

## ENEBOLIG

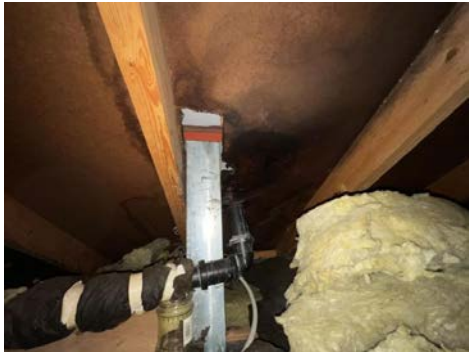
## Takkonstruksjon/Loft

Takkonstruksjonen har W-takstoler og sperr i tre.

- Det er påvist fuktskjolder/skader i takkonstruksjonen.

Fuktskjold/fukt rundt gjennomføring i tak over bad 1 etasje.  
Påvist spor etter mus.

Selger bekrefter at skal utbedre fukt/fuktskjold rundt gjennomføring i yttertak, over bad 1 etasje.  
Sette ut musefeller.

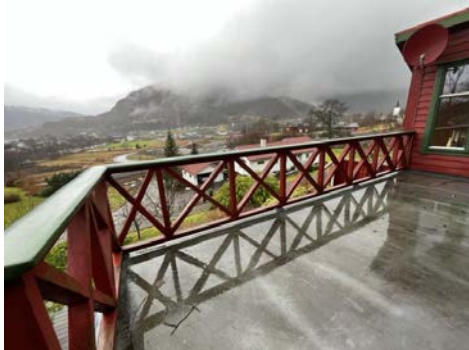
## Balkonger, terrasser og rom under balkonger

Terrasse tilknyttet stue i 1 etasje.  
Terrassebord som dekke, over betongdekke.  
PVC duk på utkraget terrasse.  
Rekkverk i treutførelse.

- Rekkverket er for lavt i forhold til dagens krav til rekkverkshøyder.

Høyde rekkverk er målt til 0,93m, mens dagens krav er 1m.  
Det er åpninger i rekkverk.  
Påvist fuktskjold og svelling i gulvspen under terrasse, i del mot sør/vest.

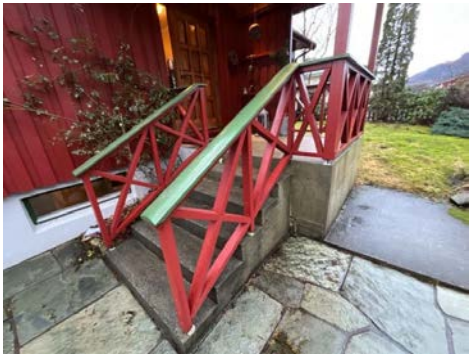
Betongtrapp ved hovedinngangsdør.

- Åpninger i rekkverk er ikke i henhold til krav i dagens forskrifter.

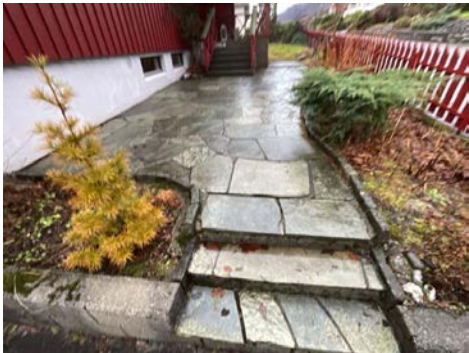
Skiferheller fra innkjørsel til inngangsdør.

- Det er avvik:

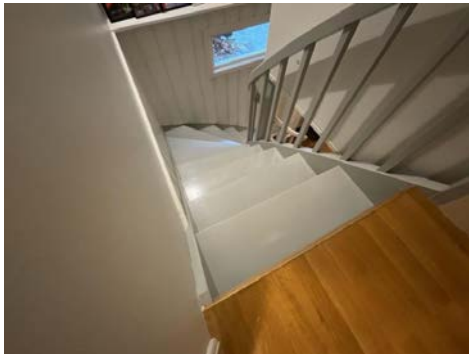
## Innvendige trapper

Boligen har malt tretrapp.

- Det mangler håndløper på vegg i trappeløpet.
- Rekkverkshøyder er under dagens forskriftskrav til rekkverk i trapper.
- Åpninger mellom trinn i innvendig trapp er større enn dagens forskriftskrav.
- Åpninger i rekkverk er større enn dagens forskriftskrav til rekkverk i trapper.

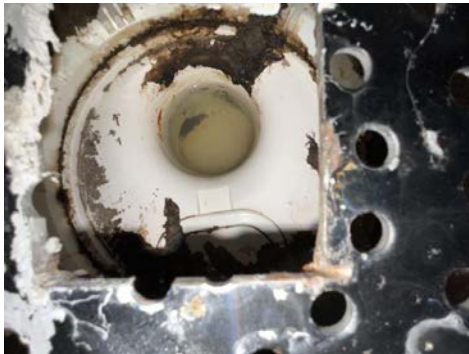
Sluk, membran og tettesjiktTG 2

Det er plastsluk og smøremembran med ukjent utførelse.

- Vurdering av avvik:**
- Det er rundt sluk påvist en ikke-fagmessig utførelse av membran/tettesjikt/klemring.
  - Sluk har begrenset mulighet for inspeksjon og rengjøring.

Ikke påvist synlig membran i sluk/klemring.

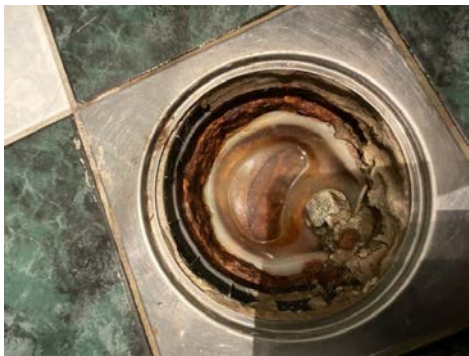
### Sluk, membran og tettesjikt

Sluk i metall og smøremembran med ukjent utførelse.

**Vurdering av avvik:**

- Det er rundt sluk påvist en ikke-fagmessig utførelse av membran/tettesjikt/klemring.
- Over halvparten av forventet brukstid er oppbrukt på slukløsningen.
- Mer enn halvparten av forventet brukstid er oppbrukt på membranløsningen

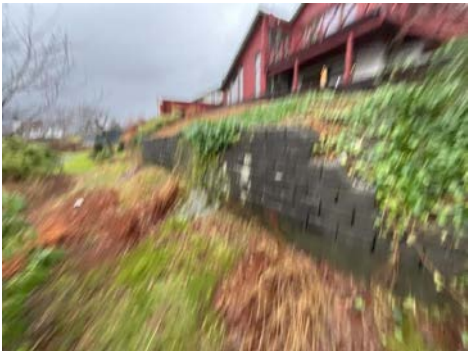
Forstøtningsmur mot vest, er av betongstein.

- Det er avvik:
