Enebolig  
Trondheimsveien 646 B  
2040 Kløfta

**Boligens tekniske tilstand:**

Dato: 01/10/2025

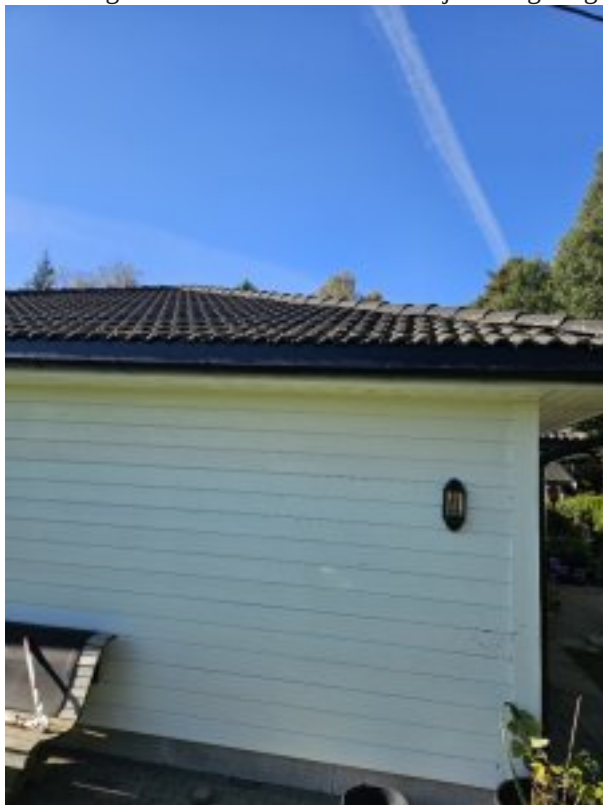
## TG 2 4.2 Undertak, lekter og yttertekking (taktekkingen)

Det er noe fuktskjolder på enkelte su-plater, ellers fremstår undertaket i grei stand fra takstigen.

Stålpipe fremstår i god stand, men det mangler takstige på yttertaket. Det er sprekk i tak/himling rett over peisovn og det mangler tilstrekkelig tetting imellom røykrør fra ildsted i overgangen til skorstein. TG2

Det gjøres oppmerksom på at det ikke anbefales å bruke peisovnen før avviket med tetting av røykrør er utbedret. TGIU

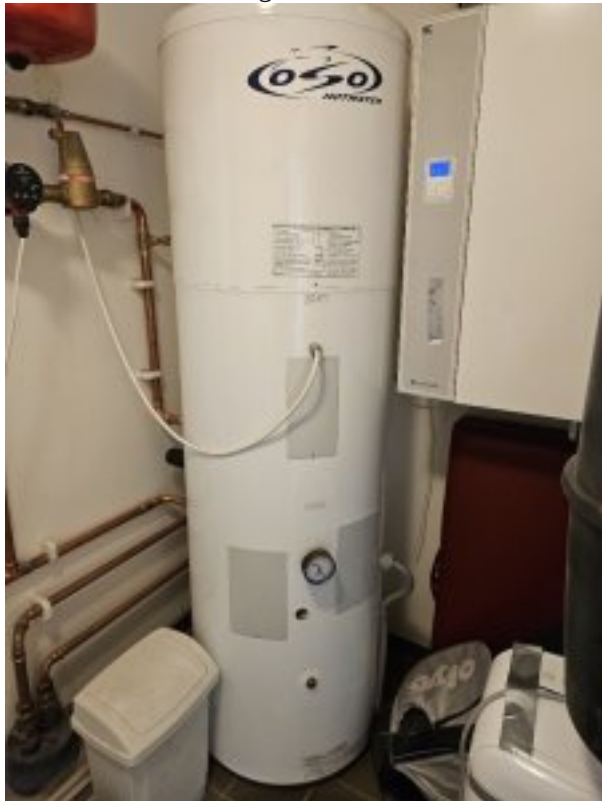
Varmtvannsbereder er ikke koblet til en fast koblingsboks med egen servicebryter. TG2. Se også punkt 11.
