TILSTANDSRAPPORT

Fritidsbolig

Fyrieggvegen 124

02.09.2024

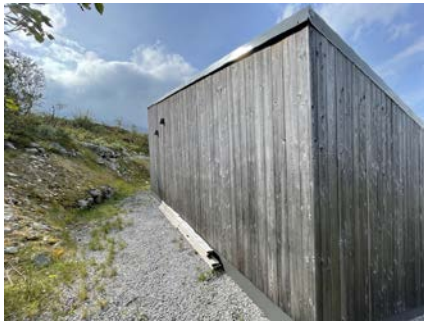
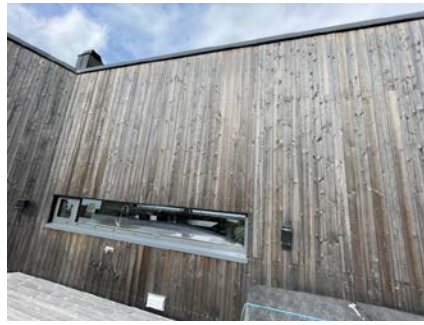
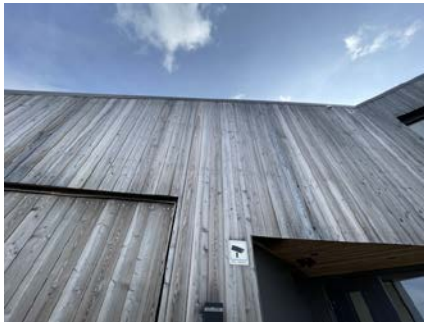
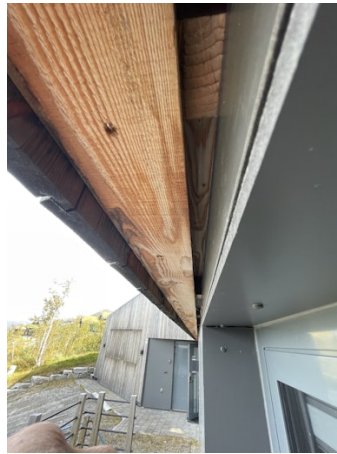
Kledning fremstår uten skader.

Tett bak kledning. Kledningen er luftet i toppen.

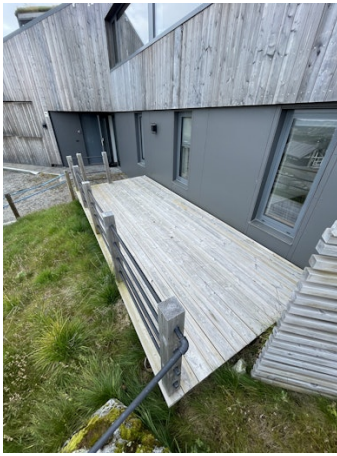
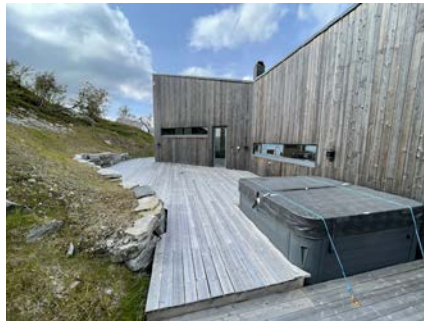
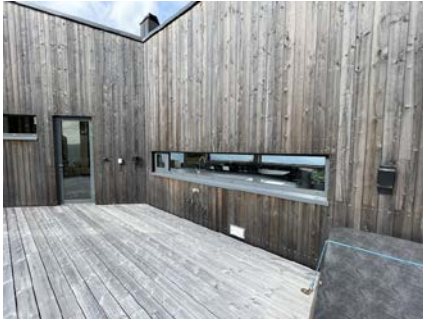
Terrasse med trebjelkelag og terrassebord av impregnert treverk. Rekkverk av impregnerte trestoløer og liggende metallrør. Det er ikke krav til rekkverk da gulvhøyden er under 0,5 meter over terreng, men det bemerkes at det er for store åpninger i rekkverket. Det skal ikke være større åpninger enn 10 cm i rekkverk slik at ikke barn kan sette seg fast i rekkverket. Terrassen fremstår uten tegn til skader eller feilkonstruksjon.

Terrassen fremstår uten tegn til skader eller feilkonstruksjon.

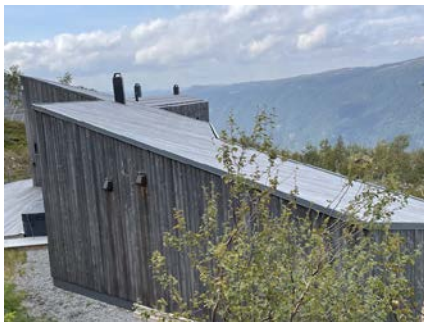
Vindtetting av diffusjonåpen (pustende) duk, foret opp med 48 mm lekker kledd med 18 mm taktro. Lufting mellom vindtett duk og taktro som er helset med Sarnafil.

Det ble ikke observert tegn til svanker eller tegn på feilkonstruksjon.

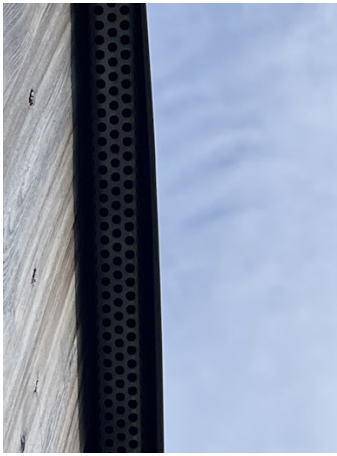
Lufteventil for lufting av takkonstruksjonen.

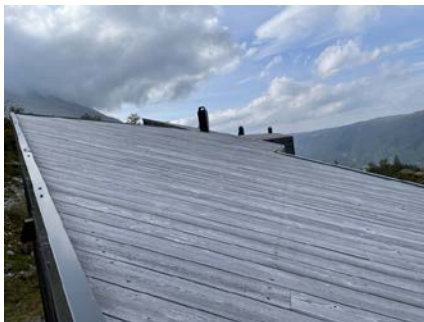
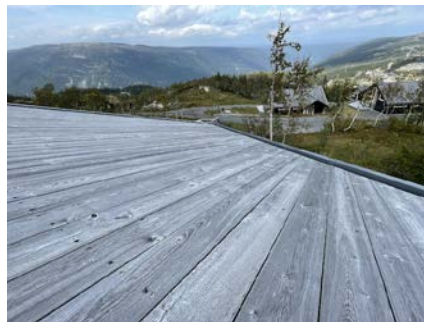
Taket er tekket med bordkledning av Sibirsk lerk, undertaket er helsveiset Sarnafilmembran, og er ikke synlig for inspeksjon. Det foreligger ikke opplysninger om lekkasjer eller at det har vært problemer med taktekkingen. Bordkledning har en forventet levetid på 30 år, og utskiftninger og reparasjoner må påregnes etter 15 år.

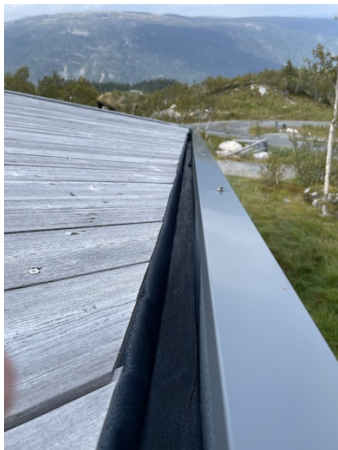
Det er opplyst at det er takrenner av finer med helsveiset dobbel Sarnafilduk. Nedløpsrør er ikke synlig og er ikke inspisert. Det er i følge tidligere salgsoppgave montert selvregulerende varmekabler med følere i forhold til temperatur. Det ble ikke påvist tegn på lekkasjer på observert sted, men det anbefales å jevnlig inspisere rennene da de er plassert på utsted sted for vannlekkasjer og regnes som en risikokonstruksjon.

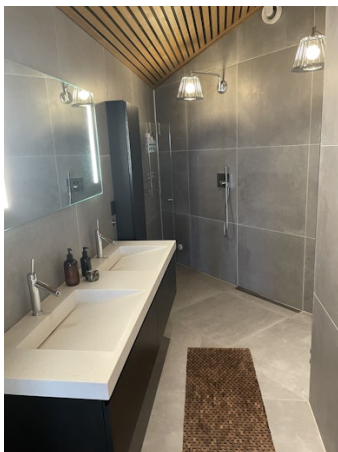
Det er flis på gulv og vegger og himling kledd med spiler av eik.

Er det skader eller andre avvik på overflater?

Nei

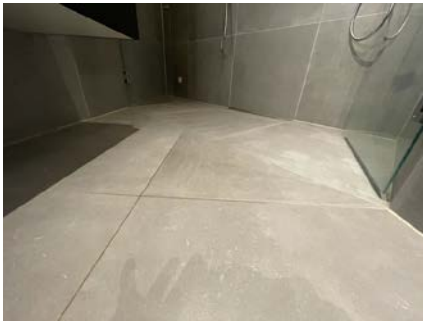
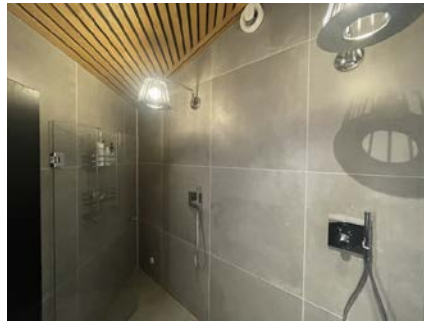
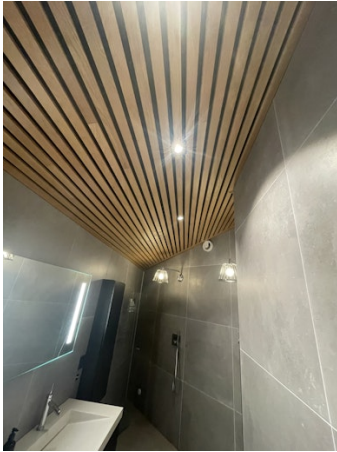
Våtrom 1. etasje. - Totalvurdering av overflater: Fall fra topp flis vet dør til topp slukrist er noe under forskriftskravene som er 25 mm høydeforskjell fra topp flis ved dørterskel til topp slukrist. Som et tiltak har det i følge tidligere salgsoppgave blitt gjort utbedringer ved at tettesjiktet er ført opp på dørterskel. tettesjiktet skal være dekket av fugemasse. Badet fungerer med dagens løsning ved normalt bruk. men vann vil kunne renne ut av rommet ved en større vannlekkasje. Sluk må jevnlig renholdet slik at det er åpent. Fliser på vegg og himling fremstår uten skader og avvik. TG-2 gis på grunn av avvik på fallforhold på gulv.

Fliser på vegg og himling fremstår uten skader og avvik.

TG-2 gis på grunn av avvik på fallforhold på gulv.

Som et tiltak har det i følge tidligere salgsoppgave blitt gjort utbedringer ved at tettesjiktet er ført opp på dørterskel. tettesjiktet skal være dekket av fugemasse. Badet fungerer med dagens løsning ved normalt bruk. men vann vil kunne renne ut av rommet ved en større vannlekkasje. Sluk må jevnlig renholdes slik at det er åpent.

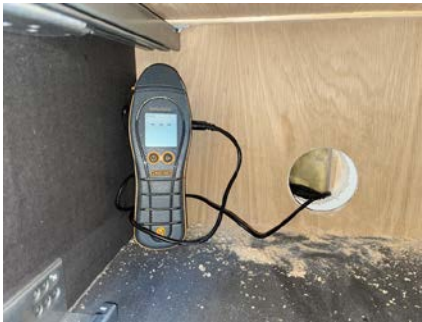
Det ble boret hull i skap på soverom og inn i vegg mot våtsonen og målt med fuktindikator med pigg i veggens treverk.

Det ble ikke påvist fuktighet i vegg.

Ingen utslag på fukt i vegg mot våtsonen.

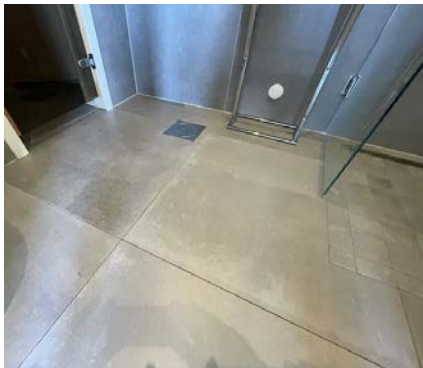
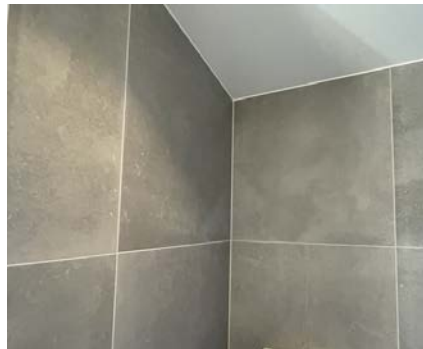
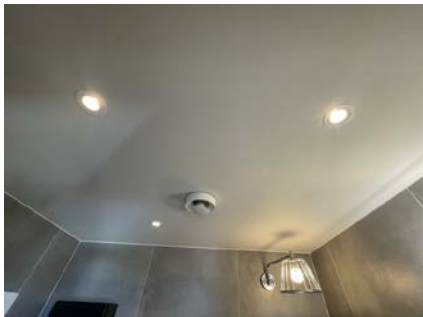
Det settes TG-2 på overflater på grunn av at høydeforskjell fra topp tettesjikt ved dør til topp slukrist er under 25 mm, men det bemerkes at rommet fungerer med dagens tilstand da det er hjelpesluk på badet, og vann vil renne til sluk ved en større vannlekkasje.

Det ble ikke påvist riss, sprekker eller bom (hulrom) under flis, og overflater i himling fremstår uten skader og avvik.

Det må påses at sluk blir jevnlig rengjort for å sikre at slukene er åpne hvis det skulle oppstå en større vannlekkasje.

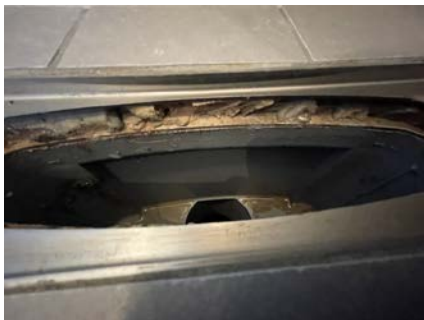
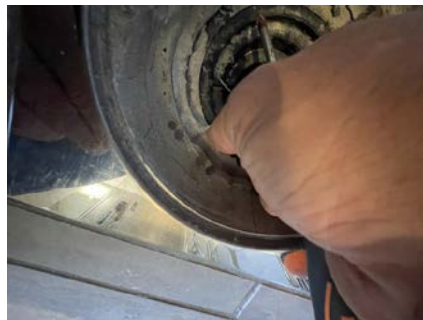
Det er påvist tettesjikt/slukmansjett i begge sluk.

Tettesjikt i sluk.

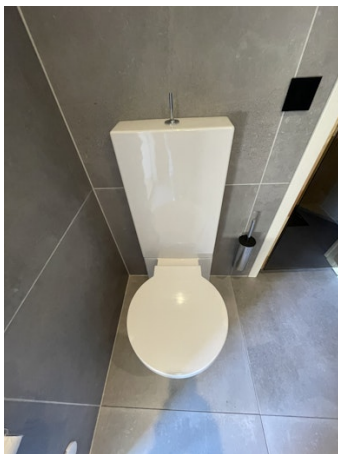
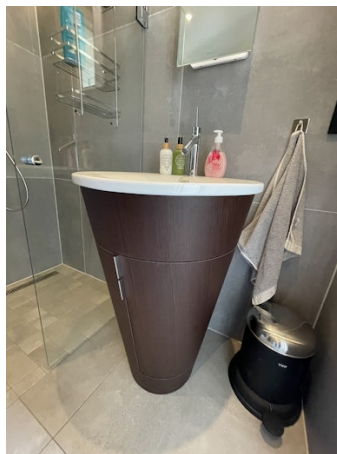
Det er mekanisk avtrekk på rommet som er fuktstyrt samt bryter på vegg. Tilluft under dørblad.

Det ble ikke påvist skader på utstyr og innredning. Det er utenpåliggende sistene på vegg som har godkjent løsning for lekkasjevann. Ventilasjon fungerer som tiltenkt.

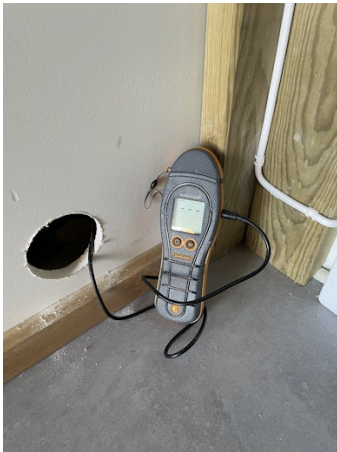
Det ble boret hull i vegg i bod mot vårsone og målt i treverk med fuktindikator med pig.

Det ble ikke påvist fuktighet i veggen.

Ingen utslag på fukt.

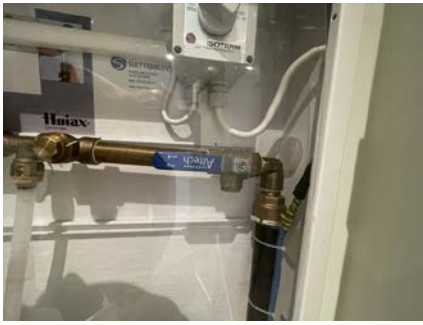
Stoppekran i rørfordelerskap.
