# Karlsvognen 16 F 2315 HAMAR

## Tilstandsrapport Eierskifte

| Rapportdato: | 7.11.2025 (Gyldig til 7.11.2026) |

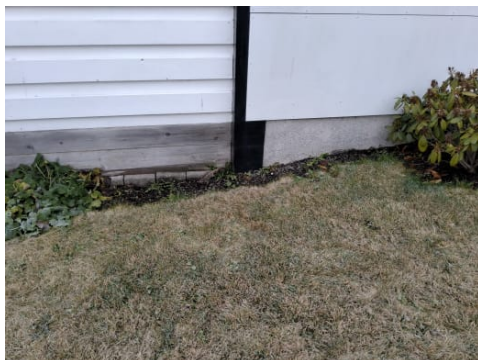
Fundamenteringen er ikke tilgjengelig for inspeksjon.

Bygget er oppført med åpen fundamentering, yttervegger er kledd med fasadeplater som er avsluttet tett mot terreng, og det er derfor ikke mulig å gjennomføre en visuell undersøkelse av konstruksjonen uten å gjennomføre inngrep. Bygningsdelen er derfor ikke undersøkt.

Inspeksjon og vurdering av konstruksjonen anbefales når forholdene gjør det mulig. Det anbefales at eventuelle undersøkelser koordineres og gjennomføres i regi av borettslaget.

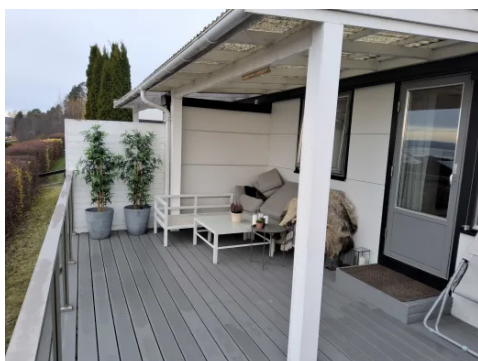
Oversiktsbilde terrasse.

Utgang fra stue til sørvendt (delvis takoverbygd) terrasse på 22 m<sup>2</sup>. Terrasse i trekonstruksjoner med rekkverk av glass og metall, samt levegger av treverk.

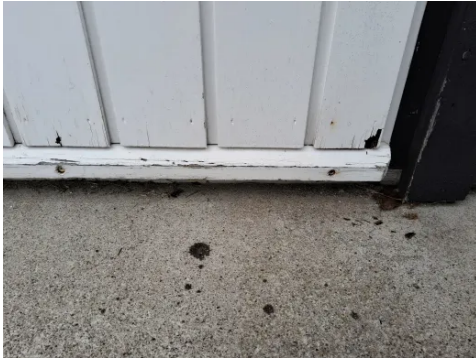
Boddør har påbegynnende råteskader.

| Det registreres en påbegynnende råteskade i dørblad på boddør. Med tanke på oppnådd alder er punktering av glass i tiden som kommer påregnelig. | |

| Utskifting av boddør på grunn av skade/slitasje må påregnes. | |

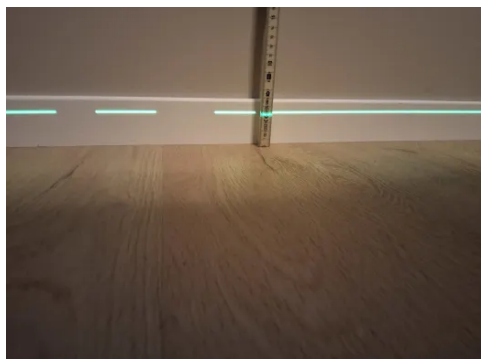
Etasjeskillet er kontrollert med nivelleringslaser.

Kontroll av etasjeskille utføres med nivelleringslaser. Det tas stikkprøver i to retninger i minst to rom per etasje der det lar seg gjøre. Ingen vesentlige avvik ble registrert. Målt lokalt avvik er <10mm og totalt avvik <15 mm pr. rom.

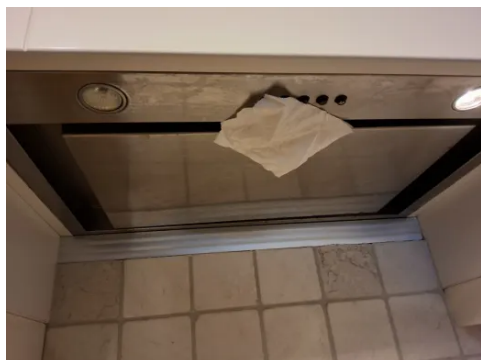
Avtrekkseffekten er testet med papir.

Kjøkkenventilatoren er testet med papir og det registreres sug i kanalen.

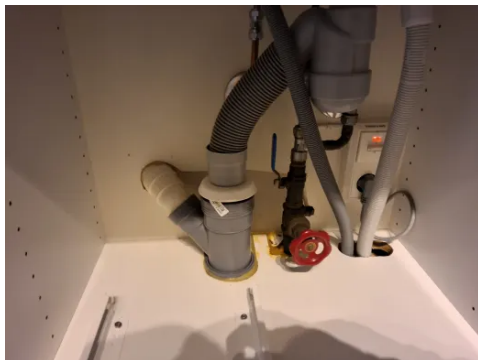
Leiligheten har synlige avløpsrør av plast.

Det er flere boenheter i bygget og kontroll om kloakk er luftet over tak er ikke foretatt. Det er ikke påvist noen stakeluke i boenheten. Staking kan i enkelte tilfeller utføres via sluk eller andre installasjoner med avløp. Det er ukjent om skjulte avløpsrør også er skiftet i 2008, og skjulte deler av avløpsanlegget kan ha nådd en alder som tilsier at skader / lekkasjer kan oppstå. Det ble ikke registrert behov for tiltak, men med tanke på alder kan skader plutselig oppstå på avløpsrør av eldre årgang. TG2 er satt for å belyse risiko.

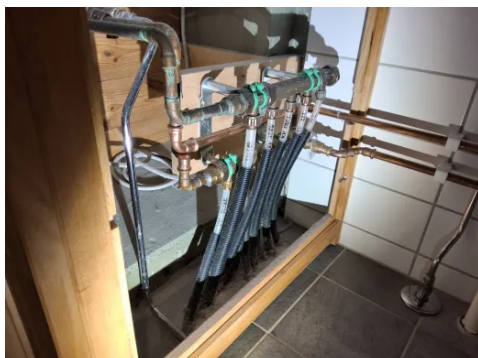
Deler av vannrørene er fra byggeåret, og har nådd en alder som tilsier at skader / lekkasjer kan oppstå. Det registreres bryter i kjøkkenskap som er merket med varmekabel vannrør, selger opplyser at denne har stått på. Det ble ikke registrert behov for tiltak, men med tanke på alder kan skader plutselig oppstå på vannrør av eldre årgang. TG2 er satt for å belyse risiko.

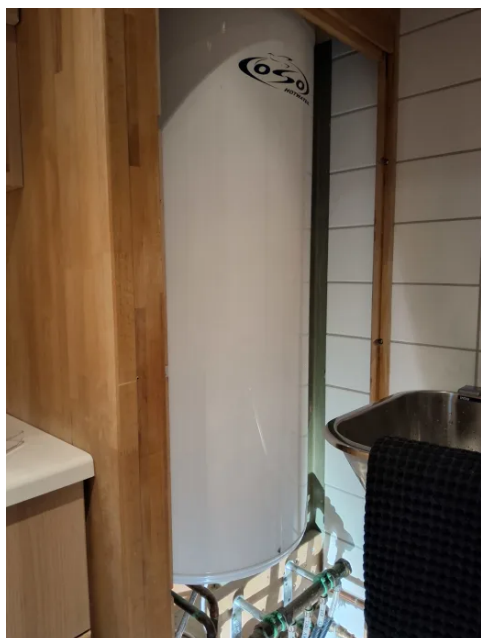
Vegghengt varmtvannsbereder plassert i kasse på bad.

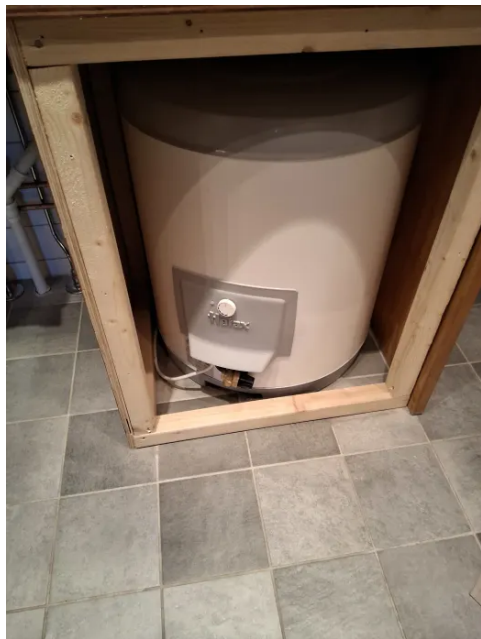
Gulvstående varmtvannsbereder plassert i kasse på bad.

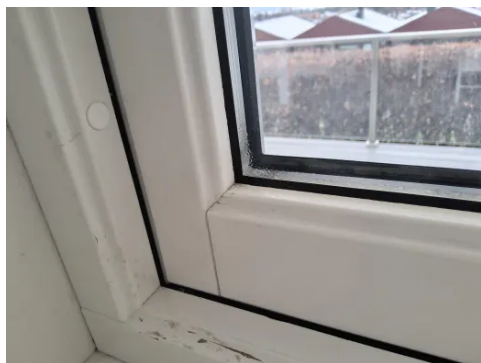
Det registreres tegn til kondens på enkelte vinduer.

Symptomer etter kondens er registrert på enkelte vinduer, noe som tyder på at ventilasjonen ikke er tilstrekkelig. Utilstrekkelig ventilasjon kan medføre økt fuktbelastning og redusert luftkvalitet.

Ventilering ved åpning av vinduer bør påregnes og videre tiltak bør iverksettes ved behov.

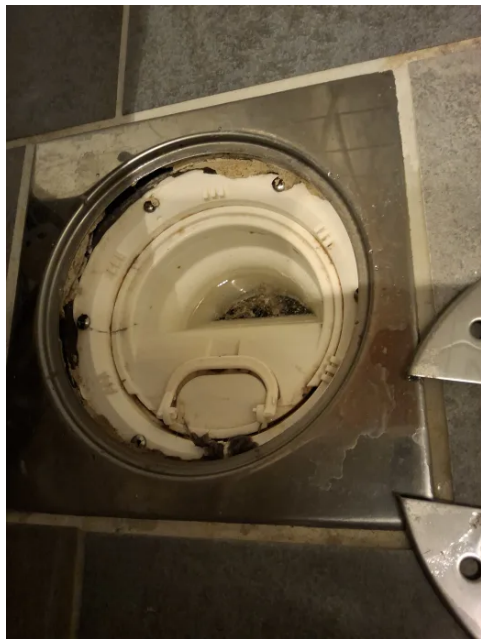
Overgang membran/klemring er ikke tilgjengelig for kontroll.

TGIU:Klemring og membran er ikke synlig på denne type sluk/ utførelse.

TG2: Tettesjikt har nådd en alder som gjør tettheten usikker i tiden som kommer.

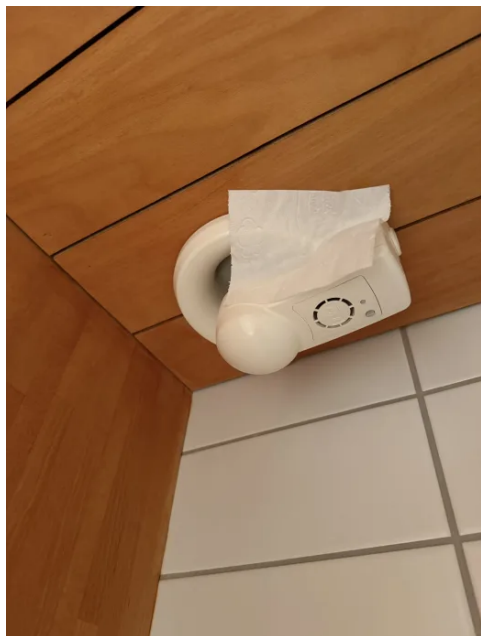
Avtrekkseffekten er testet med papir.

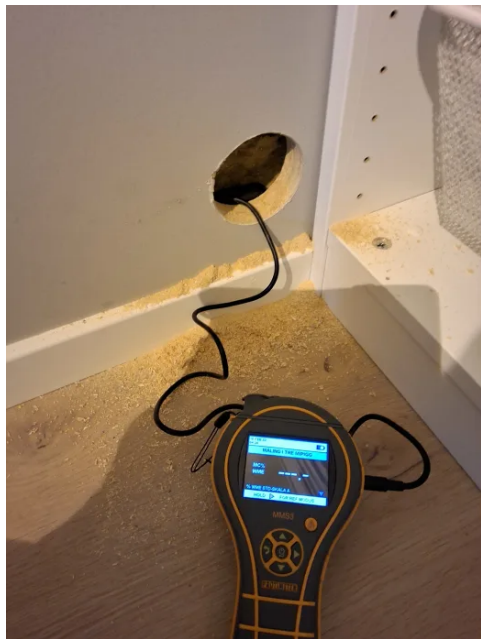
Bilde fra fuktmåling i veggkonstruksjon tilstøtende dusjsone.

Det er foretatt hulltaking med 73 mm hullbor fra tilstøtende entré. Undersøkelsen viser ingen tegn til skader eller fukt i konstruksjonen. Piggmåling: under 6 vektprosent.

Det anbefales å fortsatt benytte et dusjkabinett for å unngå ytterligere fuktbelastning fra fritt vann på gulv og vegger i påvente av en oppgradering av rommet.
