# Tilstandsrapport

📍 Skramrudåsen 4, 1860 TRØGSTAD

# gnr. 663, bnr. 68

Befaringsdato: 08.03.2024

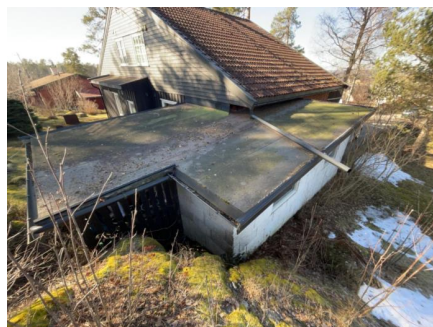
**Vurdering av avvik:**

- Overvåk tilstanden jevnlig. For å få tilstandsgrad 0 eller 1 må tekkingen skiftes ut, men tidspunktet for når dette er nødvendig er vanskelig å si noe om.

Det anbefales at mosen fjernes da mose reduserer levetiden på taktekkingen.

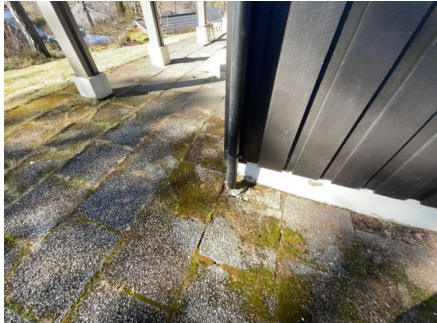
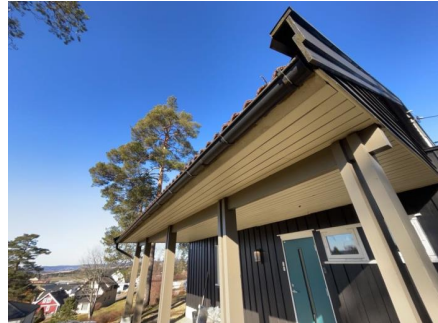
### Nedløp og beslag

**Vurdering av avvik:**

- Overvåk tilstanden jevnlig. For å få tilstandsgrad 0 eller 1 må beslag/renner/nedløp skiftes ut, men tidspunktet for når dette er nødvendig er vanskelig å si noe om.
- Det bør lages system for bortledning av vann fra taknedløp ved grunnmur.

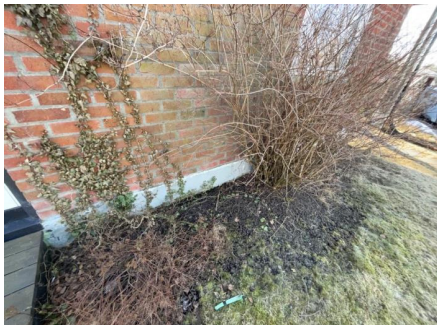
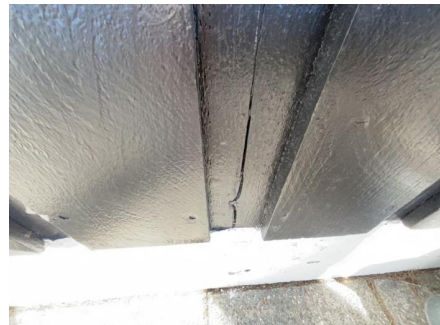
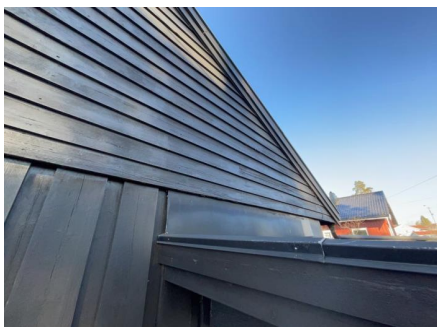
## ! TG 2 Veggkonstruksjon

Deler av ytterveggene/fasade er avsluttet nærme terrenget, noe som øker risikoen for fuktpåkjenning fra regnsprut, snøsmelting etc.

Manglende lufting/drenering av vegg øker risikoen for kondens.

Det bør vurderes å foreta terrengjusteringer for å øke avstanden til terrenget.

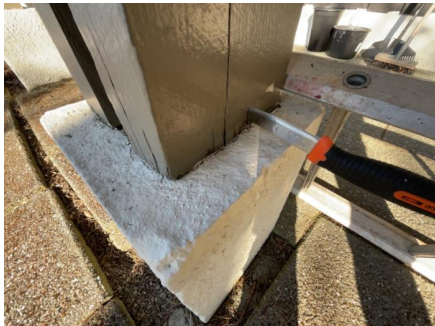
## ! TG 3 Takkonstruksjon søyler ved inngangspartiet

Søyler i trekonstruksjon som understøtte for takutstikk over inngangspartiet.

Råteskadet treverk må skiftes ut.

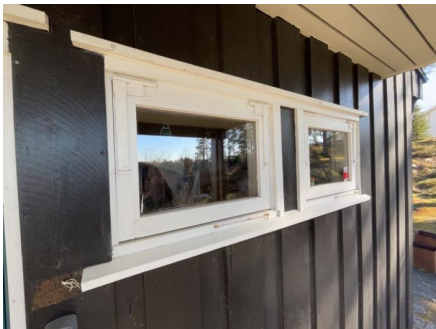
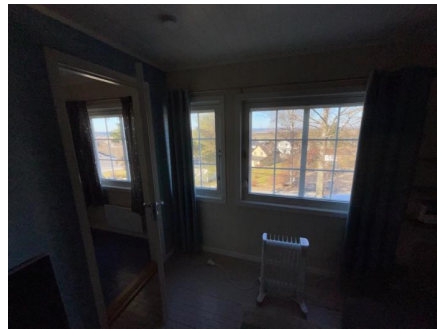
## TG 2 Vinduer - 2

Malte trevinduer med 2-lags glass, hhv. 2 stk. i første etasje, og 3 stk. i loftsetasjen.

- Det må påregnes noe vedlikehold og at enkelte vinduer må skiftes ut.

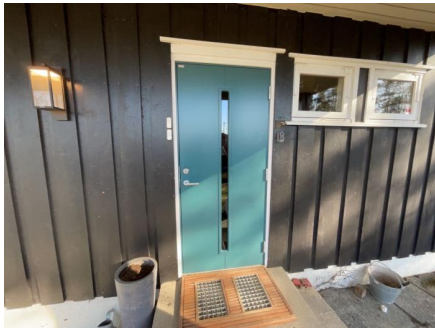
## ! TG 1 Dører

Ytterdør stå under takutbygg, men det bør monteres terskelbeslag.

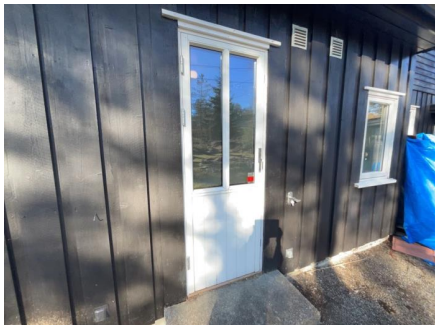
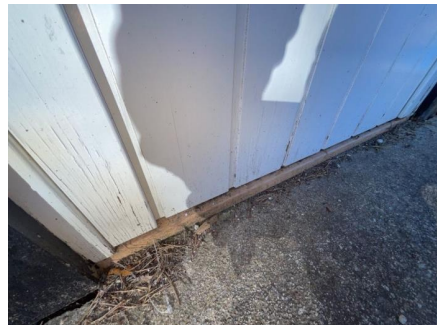
## ! TG 2 Balkongdør vaskerom

Det mangler terskelbeslag, noe som øker risikoen for fuktinntrengning i veggen.

- Tiltak:

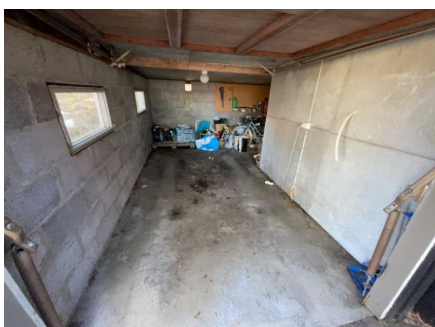
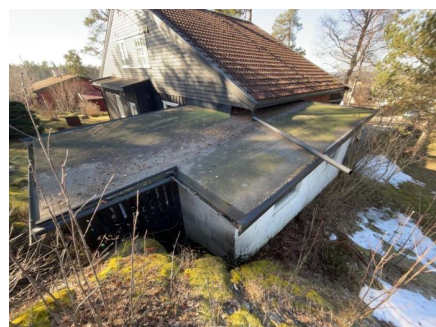
## ! TG 2 GARASJE

Støpt gulv og yttervegger av lettklinkerblokker og trekonstruksjoner. Adkomst er via en vippeport i trekonstruksjon og en sidedør. Det er innlagt strøm. Taket er tekket med papp.

Utføre vedlikehold.

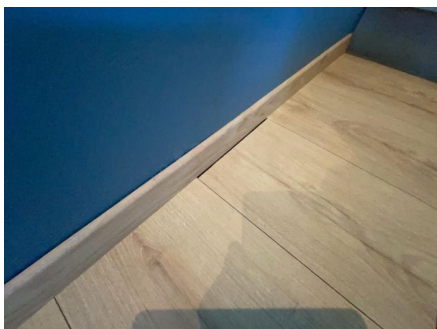
Manglende avslutning av laminat under gulvlist på kjøkkenet.

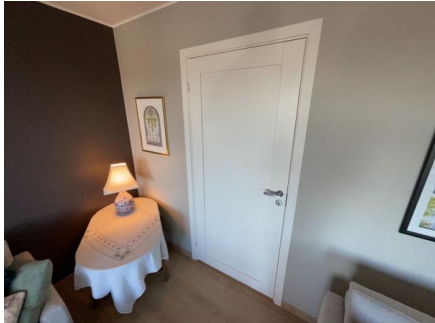
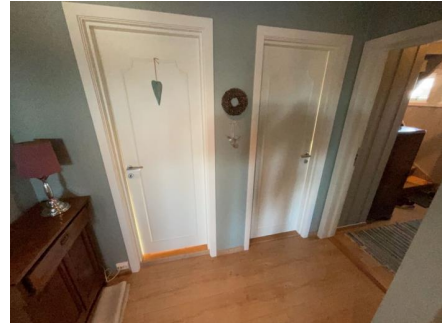
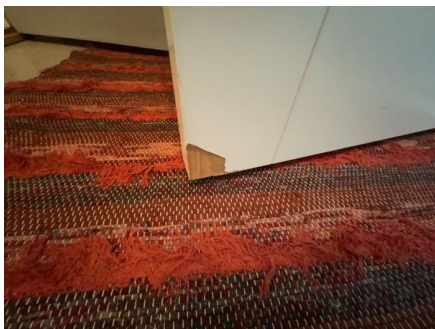
Malingsavflassing nederst på dørblad.

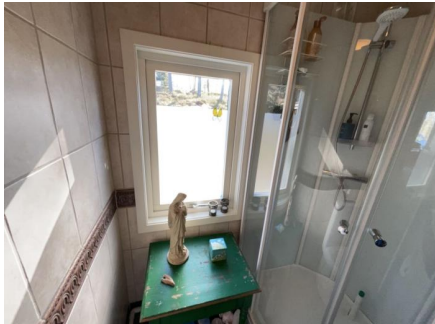
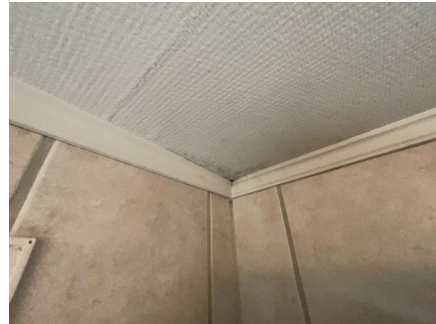
## 1. ETASJE > BAD

- Det er påvist at høydeforskjell fra topp slukrist til gulv/synlig topp membran ved dørterskel er mindre enn 25 mm.
- Det er påvist avvik i fallforhold til sluk i forhold til krav i forskrift på byggetidspunktet.

Dersom avvik skal lukkes må fallforhold/høydeforskjell utbedres.

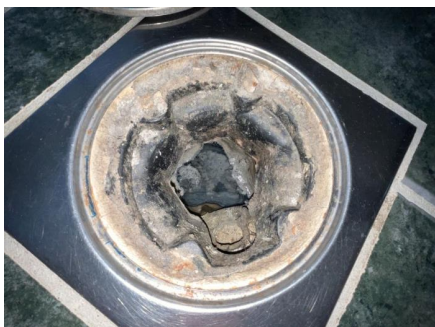
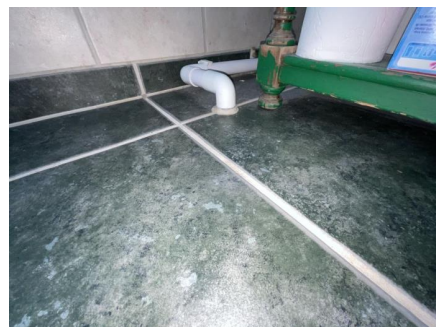
- Mer enn halvparten av forventet brukstid er passert på membranløsningen.
- Det er påvist mangelfull/feil utførelse rundt rørgjennomføringer e.l. som gir fare for fukt i konstruksjonen i våtsone.
- Mer enn halvparten av forventet brukstid er passert på slukløsningen.

- Overvåk tilstanden jevnlig. For å få tilstandsgrad 0 eller 1 må slukløsningen skiftes ut og sannsynligvis må også membransjiktet skiftes/utbedres. Det er imidlertid vanskelig å si noe om tidspunktet for når dette er nødvendig.
- Løsningen/utførelsen rundt rørgjennomføringer gir fare for fukt inn i konstruksjoner.

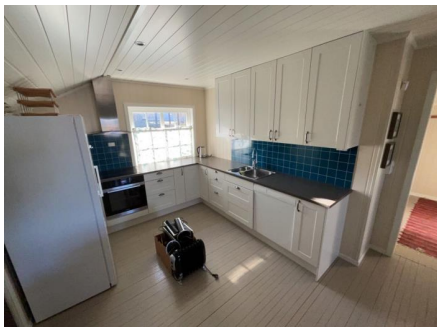
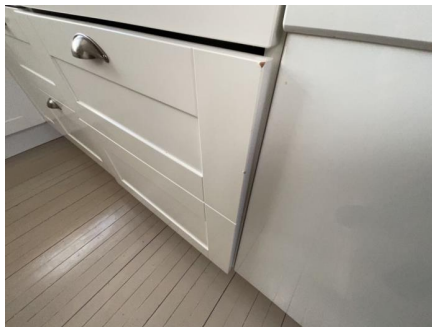
## LOFTSETASJE > STUE/KJØKKEN

- Det er ikke påvist tegn på at det er montert lekkasjedeteksjon ved oppvaskmaskin/oppvaskkum, dette er et krav på kjøkkenet ut ifra alder.

- Det bør monteres lekkasjedeteksjon ved oppvaskmaskin/oppvaskkum.

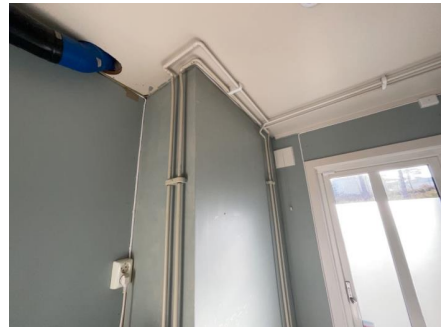
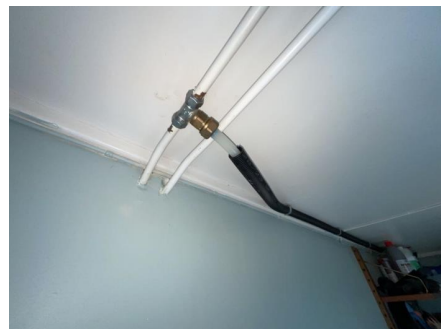
Manglende endetetting på varerør i vaskerom

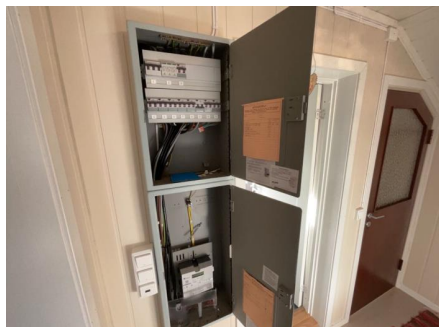
Sikringsskap i loftsetasjen

**Ja Det mangler riktig kursfortegnelse i sikringsskapet i loftsetasjen.**

**Det er ikke foretatt kontroll av det elektriske anlegget i løpet av de siste 5 årene. Det anbefales på generelt grunnlag en gjennomgang av en registrert elektroinstallasjonsvirksomhet.**
