FSkramrudåsen 4, 1860 TRØGSTAD

**Enebolig med flott beliggenhet.  
Store oppgraderinger som gir et  
moderne uttrykk. Kjøkken og bad i  
begge etasjer.**

Befaringsdato: 08.03.2024    Rapportdato: 15.03.2024    Oppdragsnr.: 12472-1424    Referansenummer: GI1316  
Autorisert foretak: Witek AS    Sertifisert Takstingeniør: Lars Petter Bjerkebekk    Vår ref: Anita Heer

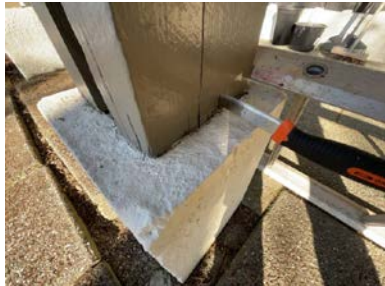
- Det er avvik:
- Det registreres råte i nedre del av søyler.

Råteskadet treverk må skiftes ut.

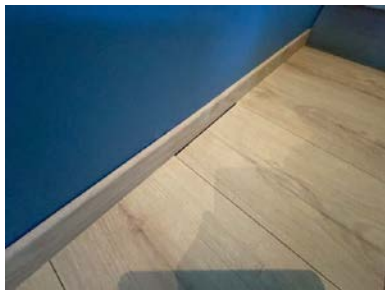
Manglende avslutning av laminat under gulvlist på kjøkkenet.

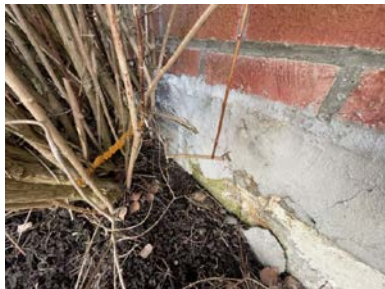
Lufteluke i grunnmur.

- Om mulig bør det forsøkes etablert adkomst til krypkjeller slik at den kan inspiseres. Dette er en utsatt konstruksjon.

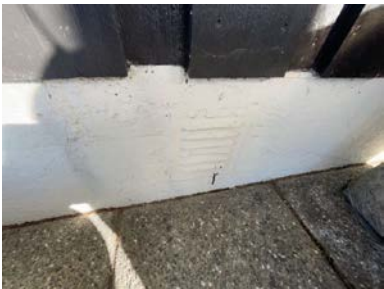
Lufteluke i grunnmur.

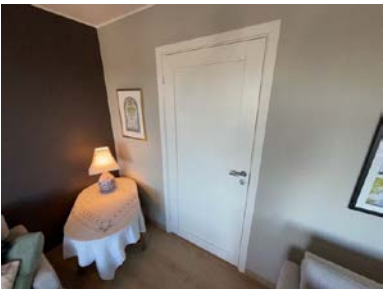
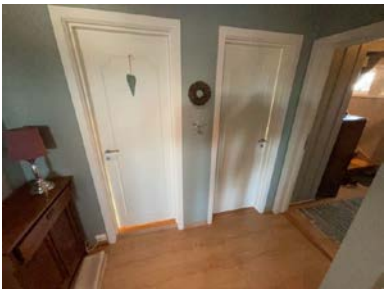
Malingsavflassing nederst på dørblad.

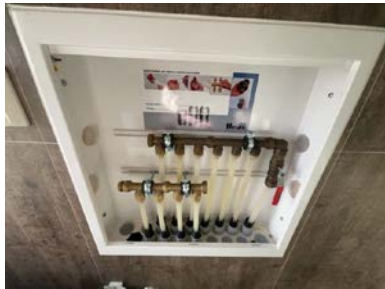
Stoppekran i vannfordelerskap

- Rørkurser på rør-i-rør system bør merkes.
- Det er ikke behov for utbedringstiltak siden anlegget fungerer i dag, men på bakgrunn av alder kan skader plutselig oppstå på eldre anlegg.
