# Tilstandsrapport

Enebolig

Teistholmveien 39, 6512 KRISTIANSUND N

Rapportdato: 29.09.2025

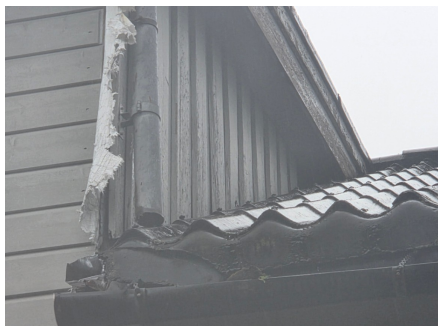
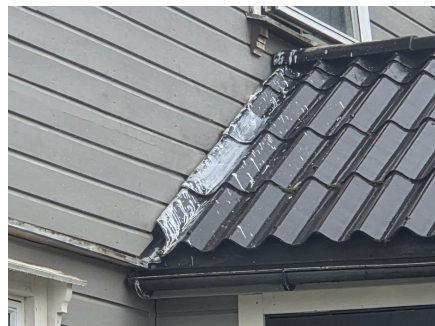
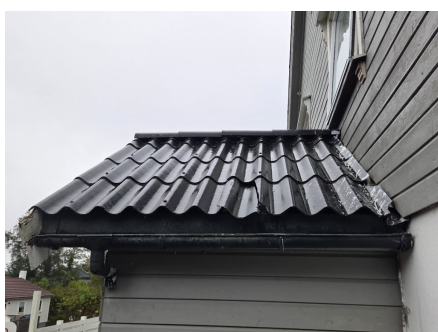
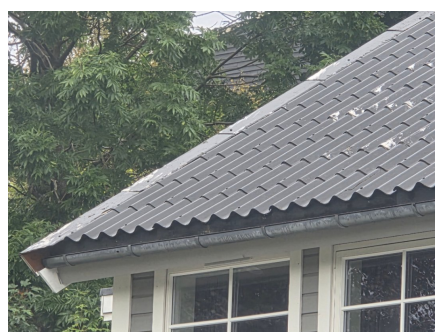
Manglende tetthet og svikt i detaljer kan føre til vanninntrengning, fuktskader i underliggende trekonstruksjoner, samt redusert levetid for tekkingen. Tiltak bør omfatte utskifting eller reparasjon av skadde vindskier og beslag, samt etablering av korrekt utførte tilslutninger mot vegg og gjennomføringer.

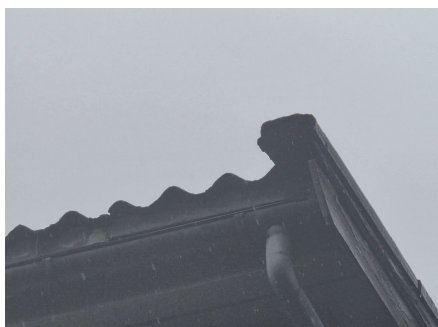
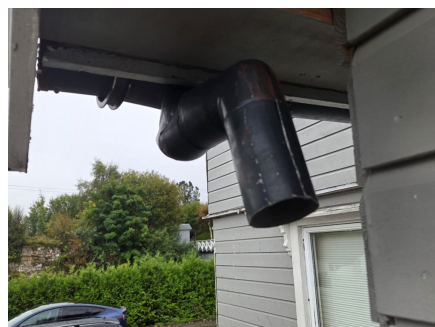
## TG 3 Nedløp og beslag

Mangelfull utførelse kan medføre inntrengning av vann i yttervegg og takkonstruksjon med risiko for fuktskader, råte og redusert levetid på konstruksjonene. Det anbefales å utbedre beslaget slik at overgang mellom tekking og vegg utføres i samsvar med gjeldende byggdetaljer

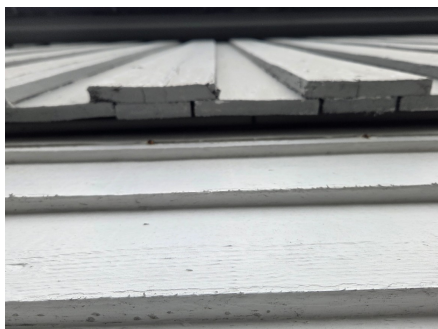
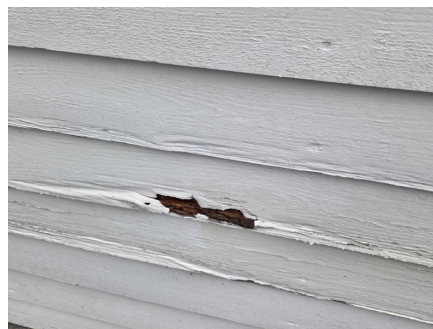
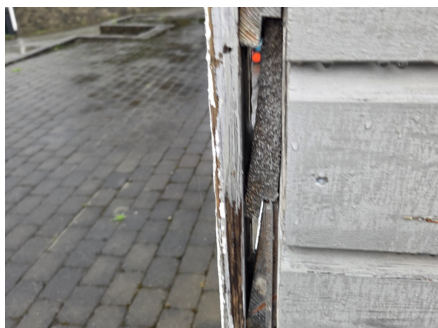
## TG 2 Veggkonstruksjon

- Det er ingen eller liten lufting i nedre kant av kledning mot grunnmur.
- Det er påvist spredte råteskader i bordkledningen.

- Det bør foretas tiltak for å bedre lufting av kledningen.
- Uten tilstrekkelig lufting bak bordkledningen kan fuktighet som trenger inn bak bordene eller gjennom veggen innenfra ikke tørke opp. Dette skaper ideelle forhold for råtesopp og muggvekst.
- Råteskadet trekledning må skiftes ut.
- Råteskader i bordkledningen kan fortsette å utvikle seg både i tiliggende bordkledning og til bakenforliggende veggkonstruksjon, dersom en ikke foretar tiltak.

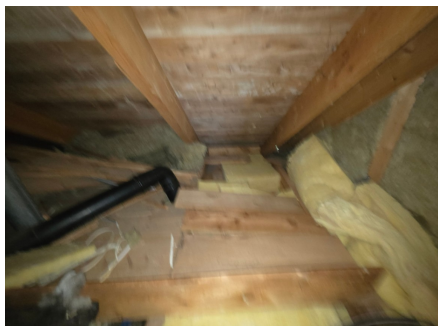
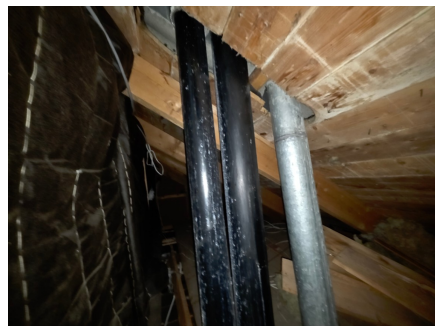
## TG 2 Takkonstruksjon/Loft

Manglende tetting rundt gjennomføringer kan føre til kondens og fuktskader i trekonstruksjoner, særlig i overgang mellom varme og kalde soner. Tiltak bør omfatte etterisolering, bedre tetting rundt rør og kabler, samt kontroll for eventuell mikrobiell vekst på misfarget treverk og isolasjon. Elektriske installasjoner bør gjennomgås av autorisert elektriker for korrekt festing og føring. Loftet bør regelmessig inspiseres, særlig i forbindelse med værbelastning og snøsmelting.

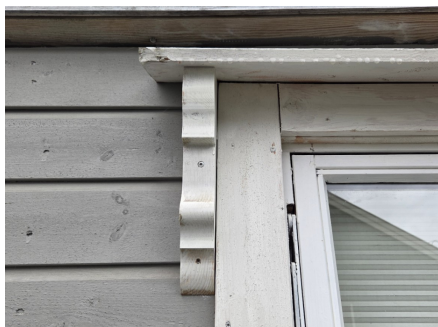
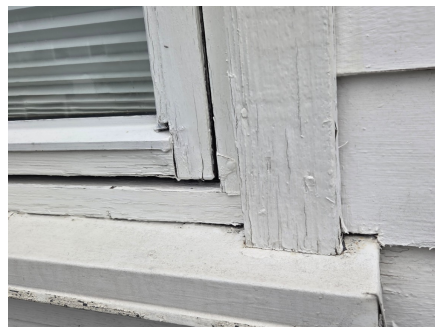
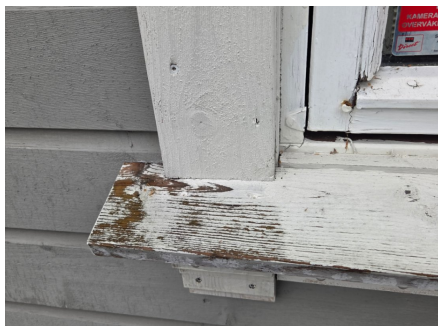
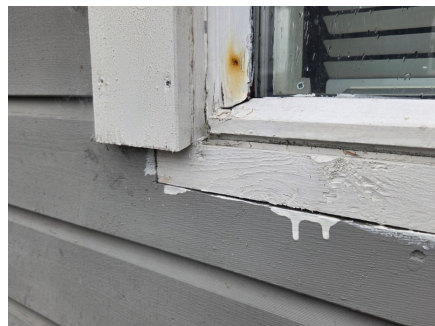
## TG 2 Vinduer

Dersom tiltak ikke utføres, vil råteskadene kunne utvikle seg videre og svekke både funksjon og levetid på vinduene. Det anbefales at skadet og råtesvekket treverk utskiftes, samt at karm, vannbrett og listverk skrapes, grunnes og males på nytt med egnet trebeskyttelse. Videre bør beslag og overgang mellom karm og kledning kontrolleres og tettes. Ved omfattende råteskader kan utskifting av hele vinduselementer bli nødvendig.

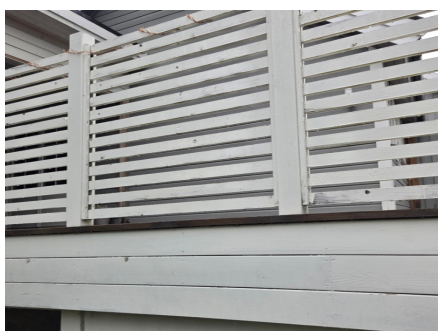
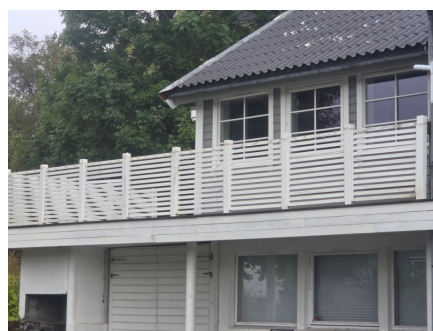
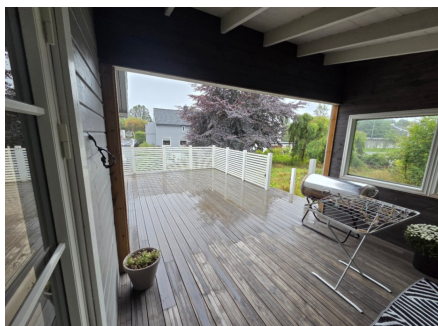
## TG 2 Balkonger, terrasser og rom under balkonger

Boligen har en større veranda/balkong i trekonstruksjon, delvis overbygget med tak, samt utvendig trapp i tre ned til terreng. Dekket består av terrassebord lagt på trebjelkelag. Rekkverk er utført med stående stolper og liggende spiler, malt i hvit utførelse. Overbygget del av verandaen har synlige bjelker i himling og veggflater med trepanel. Verandaen er oppført i tilknytning til stue/terrassedør i 2. etasje, med understøttelse mot grunnmur.

Montering av håndløper på trapp for økt sikkerhet.

Løpende vedlikehold av treverk og skifting av skadde/oppflisete terrassebord.

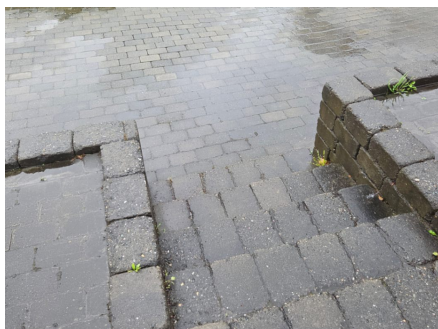
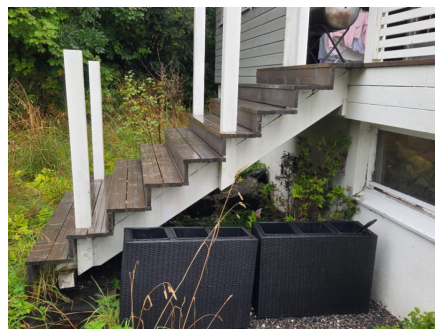
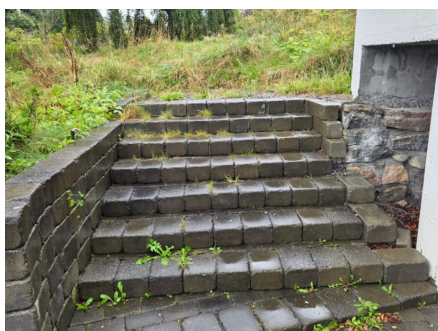
## TG 3 Utvendige trapper

Ujevnheter og åpne fuger i belegningsstein vil kunne forverres over tid som følge av tele og belastning, og medfører risiko for skade og redusert funksjon. Tiltak bør omfatte oppretting og reetablering av fuger, samt fjerning av vegetasjon. Tretrapper bør vedlikeholdes med sliping og ny behandling, samt eventuelt utskiftning av skadde deler.

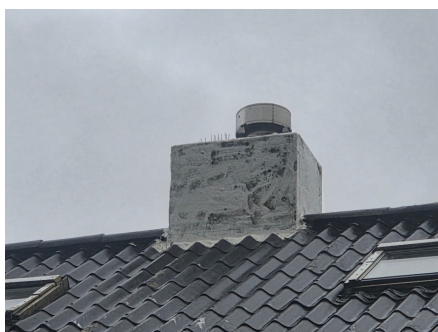
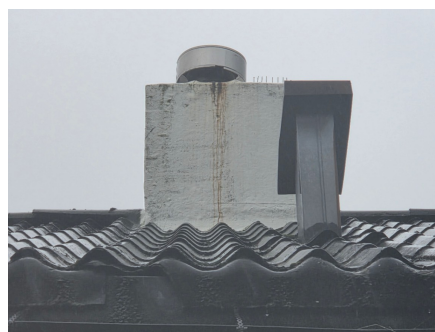
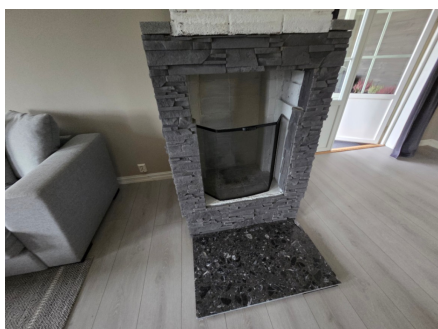
Skadene medfører risiko for videre nedbrytning og fuktinntrengning i pipen, noe som kan svekke konstruksjon og brannsikkerhet. Tiltak bør omfatte utbedring av puss og overflatebehandling på pipe over tak, samt vurdering av beslag og regnhatt. Det bør etableres forskriftsmessig tilkomst for feiing og tilsyn, i tråd med brannforebyggende forskrift. Ildsted og tilknytning til pipe bør kontrolleres nærmere av fagkyndig, og eventuelle avvik utbedres.

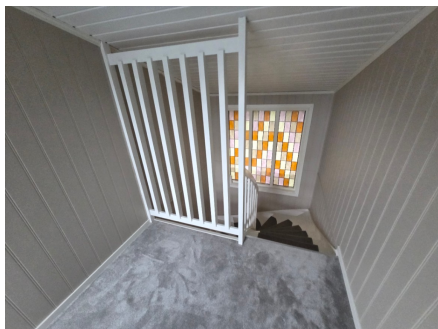
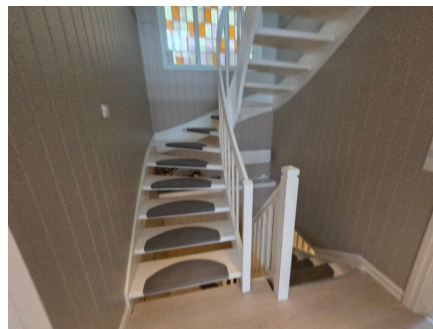
## TG 2 Innvendige trapper

- Det er ikke krav om utbedring av rekkverkshøyder opp til dagens krav.
- Håndløper bør monteres, men det var ikke krav på byggetidspunktet.

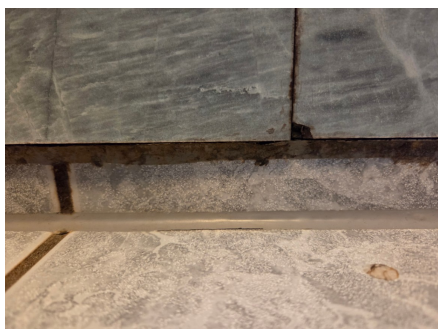
- Dersom det ikke gjøres tiltak vil fuktopptaket i platene føre til oppsvelling og utett tettesjikt med fare for videre fuktskade i tilstøtende konstruksjoner.

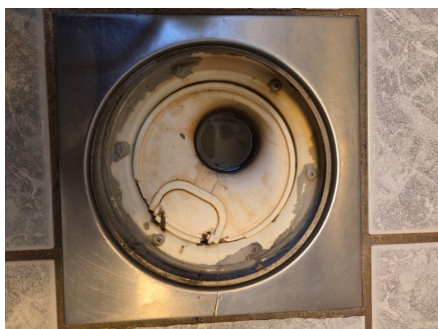
- Sluket må sjekkes og rengjøres jevnlig.
- Eldre sluk av plast er ofte utsatt for lekkasjer og særlig i overganger. Eventuelle lekkasjer kan medføre fuktskader på tiliggende konstruksjoner.
- Overvåk tilstanden jevnlig. For å få tilstandsgrad 0 eller 1 må tettesjiktet skiftes ut, men tidspunktet for når dette er nødvendig er vanskelig å si noe om.
- Det er viktig å merke seg at levetiden til en membran varierer basert på kvalitet, installasjon og bruk. Eldre membraner kan bli sprø og sprekke opp, noe som fører til at de mister sin vanntettende funksjon. Dette kan resultere i vannlekkasjer gjennom vegger og gulv og fuktskader.

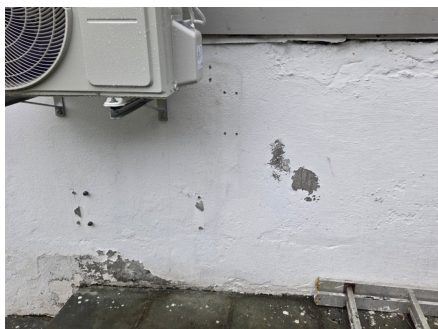
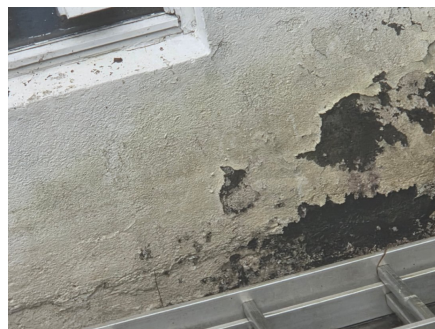
Skadene medfører risiko for videre nedbrytning av puss og maling, samt økt vanninntrengning i konstruksjonen. Dette kan over tid gi frostskaider, redusert levetid på murverket og forverret fuktbelastning på kjellervegger innvendig. For å sikre konstruksjonen bør skadet puss fjernes, underlaget rengjøres og tørkes, og ny puss og overflatebehandling påføres. I tillegg bør drenerings- og fuktsikringsforhold rundt grunnmur kontrolleres og eventuelt utbedres for å redusere fremtidig fuktbelastning.

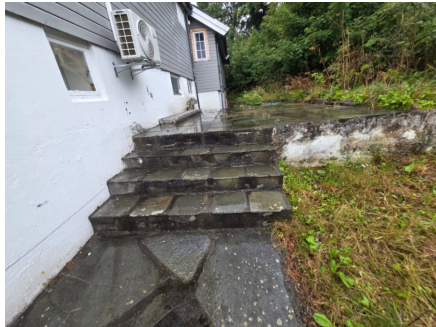
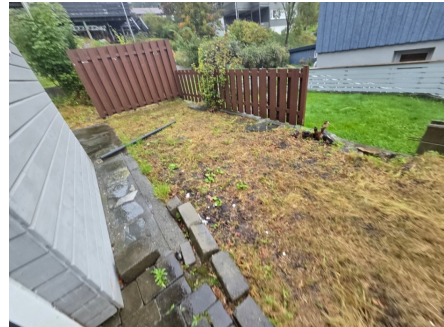
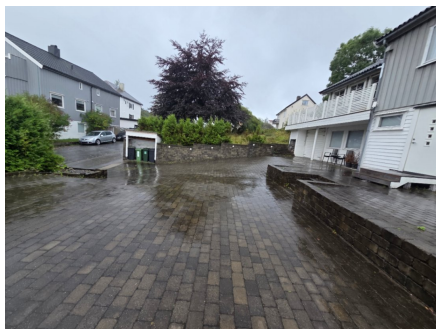
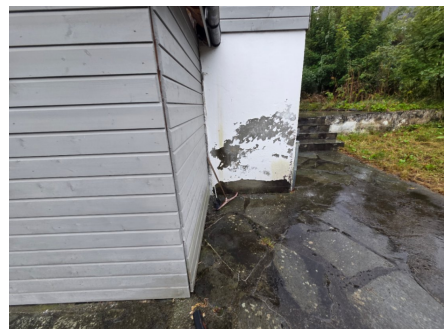
## TG 2 Terrengforhold

Terrengforholdene rundt bygningen er enten flate eller delvis skrånende, og det er ikke registrert tilstrekkelig fall bort fra grunnmuren på alle sider. Dette er vanlig for bygninger oppført i den aktuelle perioden, og kan føre til at overflatevann i enkelte områder ledes mot bygningskroppen i stedet for bort fra den. I kombinasjon med eldre eller usikker drenering gir dette en økt fuktbelastning over tid. forhøyet risiko for fuktproblematikk. Det anbefales derfor å vurdere tiltak for å bedre terrengfallet der dette er aktuelt, for å redusere risikoen for fremtidige fuktskader.

- Det bør foretas terrengjusteringer.
- Ytterligere undersøkelser anbefales.
