**Romslig enebolig med  
sokkelleilighet, utsikt, garasje og  
sentral beliggenhet på Goma**

**Salgsobjekt:** Enebolig  
**Eierform:** Eiet  
**Byggeår:** 1953  
**BRA-i/BRA Total** 257/257 kvm  
**Tomtstr.:** 834.7 m<sup>2</sup>  
**Soverom:** 5  
**Antall rom:** 7  
**Gnr./bnr.** Gnr. 9, bnr. 133  
**Oppdragsnr.:** 1601250102

# Tilstandsrapport

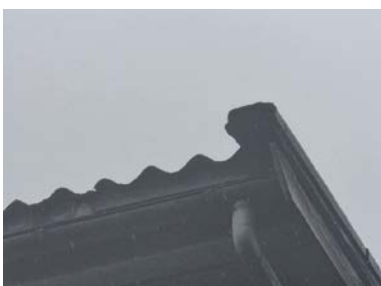
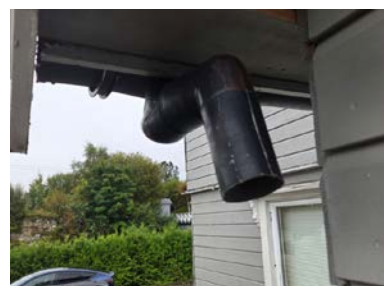
Mangelfull utførelse kan medføre inntrengning av vann i yttervegg og takkonstruksjon med risiko for fuktskader, råte og redusert levetid på konstruksjonene. Det anbefales å utbedre beslaget slik at overgang mellom tekking og vegg utføres i samsvar med gjeldende byggedetaljer

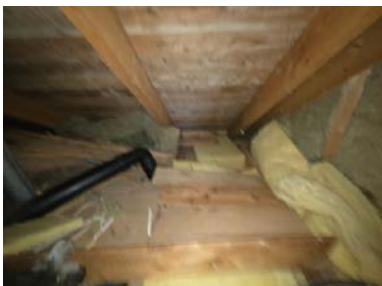
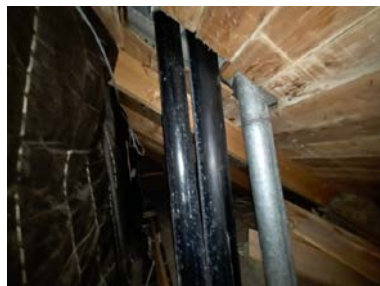
## TG 2 Takkonstruksjon/Loft

*Punktet må sees i sammenheng med Taktekking*

Manglende tetting rundt gjennomføringer kan føre til kondens og fuktskader i trekonstruksjoner, særlig i overgang mellom varme og kalde soner. Tiltak bør omfatte etterisolering, bedre tetting rundt rør og kabler, samt kontroll for eventuell mikrobiell vekst på misfarget treverk og isolasjon. Elektriske installasjoner bør gjennomgås av autorisert elektriker for korrekt festing og føring. Loftet bør regelmessig inspiseres, særlig i forbindelse med værbelastning og snøsmelting.

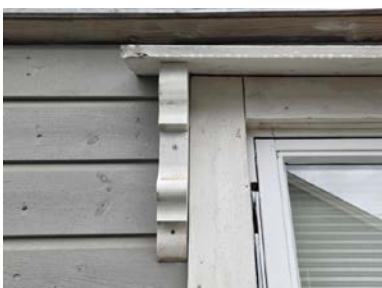
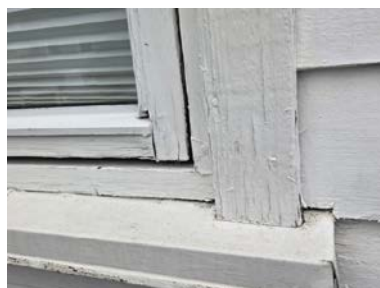
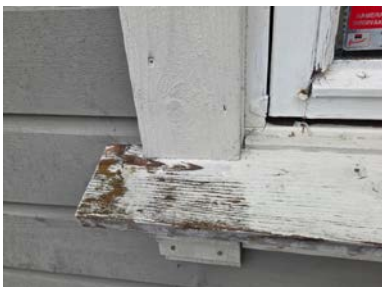
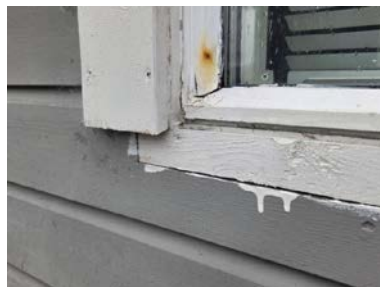
## TG 2 Vinduer

Bygningen har malte trevinduer med 2-lags glass.

Dersom tiltak ikke utføres, vil råteskadene kunne utvikle seg videre og svekke både funksjon og levetid på vinduene. Det anbefales at skadet og råtesvekket treverk utskiftes, samt at karm, vannbrett og listverk skrapes, grunnes og males på nytt med egnet trebeskyttelse. Videre bør beslag og overgang mellom karm og kledning kontrolleres og tettes. Ved omfattende råteskader kan utskifting av hele vinduselementer bli nødvendig.

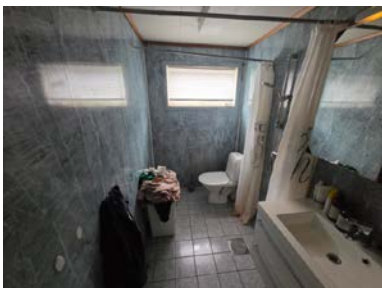
Aktuell byggeforskrift er byggeforskrifter fra før 1997. Dokumentasjon: ingen dokumentasjon. Badet ble oppført før 1997, og den skjulte membranen eller tettesjiktet har overgått sin forventede levetid. Derfor anbefales det å inkludere kostnader for utskifting eller oppgradering av disse elementene for å sikre tilstrekkelig vanntetthet og forebygge potensielle fuktskader

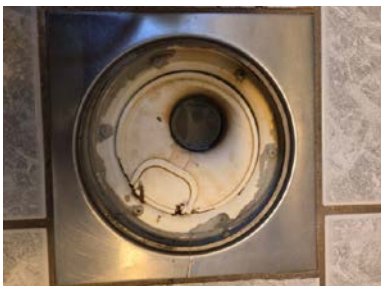
### TG 2 Overflater Gulv

- Sluket må sjekkes og rengjøres jevnlig.
- Eldre sluk av plast er ofte utsatt for lekkasjer og særlig i overganger. Eventuelle lekkasjer kan medføre fuktskader på tiliggende konstruksjoner.
- Overvåk tilstanden jevnlig. For å få tilstandsgrad 0 eller 1 må tettesjiktet skiftes ut, men tidspunktet for når dette er nødvendig er vanskelig å si noe om.
- Det er viktig å merke seg at levetiden til en membran varierer basert på kvalitet, installasjon og bruk. Eldre membraner kan bli sprø og sprekke opp, noe som fører til at de mister sin vanntettende funksjon. Dette kan resultere i vannlekkasjer gjennom vegger og gulv og fuktskader.

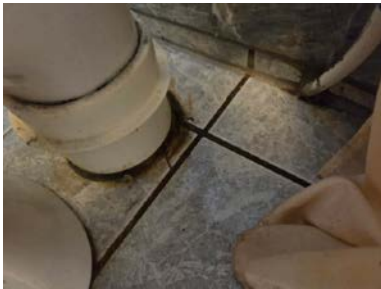
- Dersom avviket ikke utbedres vil det fortsette å kondensere på sisternen, og det kan samles vann på gulv under toalettet.

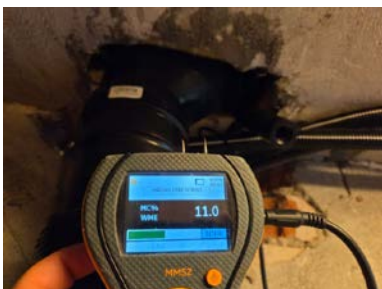
### TG 0 Tilliggende konstruksjoner våtrom

Fuktmåling kunne utføres i etablert åpning rundt sluket fra underliggende tak. Det ble ikke målt forhøyde fuktverdier på befaringsdagen.

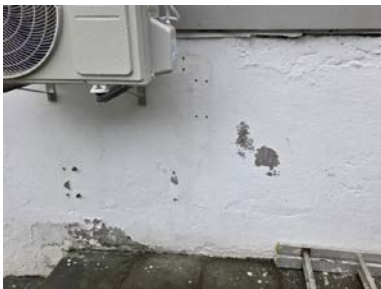
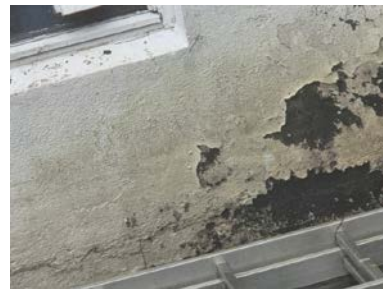
Skadene medfører risiko for videre nedbrytning av puss og maling, samt økt vanninntrengning i konstruksjonen. Dette kan over tid gi frostskaader, redusert levetid på murverket og forverret fuktbelastning på kjellervegger innvendig. For å sikre konstruksjonen bør skadet puss fjernes, underlaget rengjøres og tørkes, og ny puss og overflatebehandling påføres. I tillegg bør drenerings- og fuktsikringsforhold rundt grunnmur kontrolleres og eventuelt utbedres for å redusere fremtidig fuktbelastning.

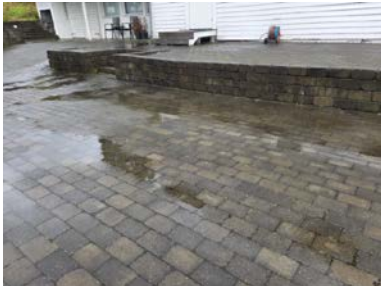
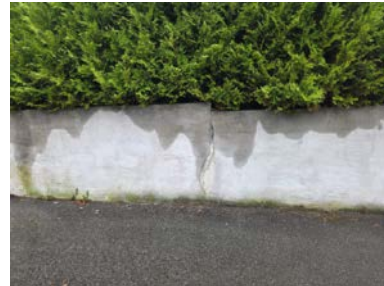
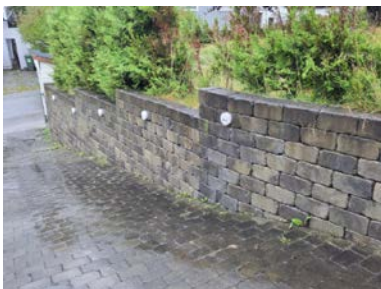
## TG 3 Forstøtningsmurer

Forstøtningsmurer er av betongstein.
