Tilstandsrapport

Eiet seksjon

Storetveitvegen 24, 5067 BERGEN

Befaringsdato: 08.05.2024

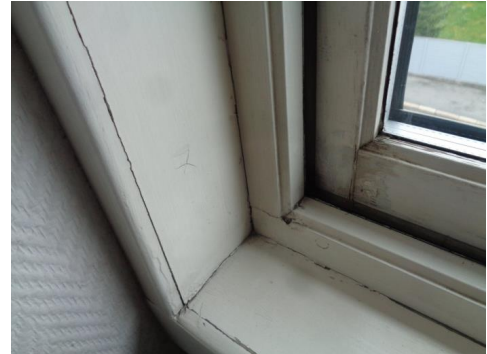
- Det er påvist at enkelte vinduer er vanskelig å åpne/lukke.
- Det er påvist tegn på innvendig kondensering av enkelte vindusglass.
- Karmene i vinduer er slitte og det er sprekker i treverket.

Små sår og bruksslitasje på vinduer.

- Vinduer må justeres.
- Det må påregnes noe vedlikehold og at enkelte vinduer må skiftes ut.
- Kondensering på enkelte glass har medført fuktskader i treverk som kan medføre utskiftningsbehov av enkelte vinduer.

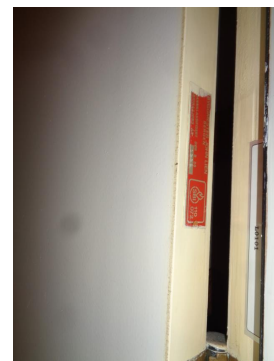
Eldre branddør til leiligheten.

- Dører må justeres.

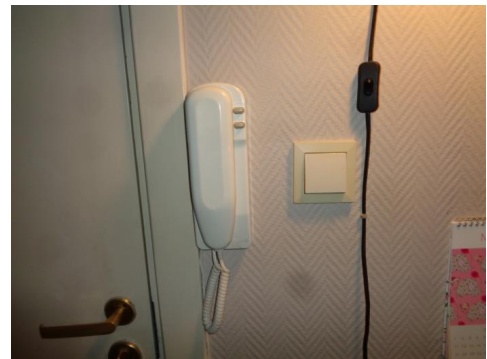
Dørtelefon i entrè.

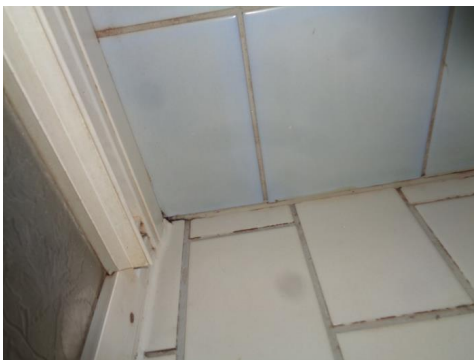
Badet inneholder dusjhjørne, toalett og servant i benk.
Baderomsmøbler med profilerte fronter. Speil og lys over servant.
Fliser på vegger og gulv.
Innvendige tak med malt strie.
Gulvvarme på badet.
Det er ikke godkjent fall fra terskel til sluk.
Det er feil fall på gulvet på badet. Motfall mot dør til badet.
Eldre støpejernsluk i dusjsone.
Det er ikke fremlagt godkjent dokumentasjon på lagt membran på badet.
Luftespalte himling. Noe dårlig trekk ved bruk av røykampul.
Det er flat terskel for tilluft til badet,
Det er feil fall, motfall på gulvet.
Det er sprekke i fuger i dusjsone og utenfor.
Bom på fliser stedvis.

Sprekker og dårlige fuger.

- Våtrommet må totalrenoveres. Alle forhold med tettesjikt, våtsone, sluk m.m. må dokumenteres.

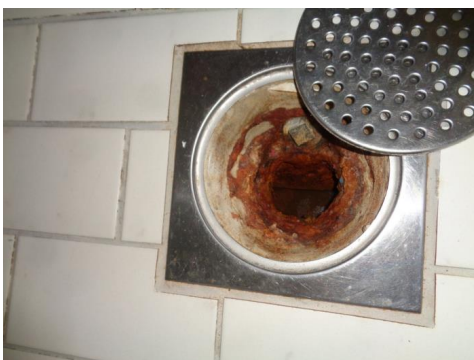
Støpejernsluk i dusjsone.

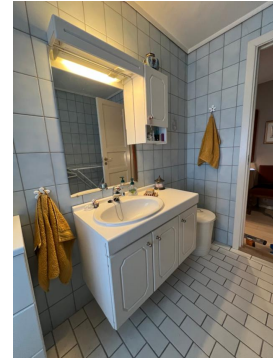
Baderomsinnredninger.

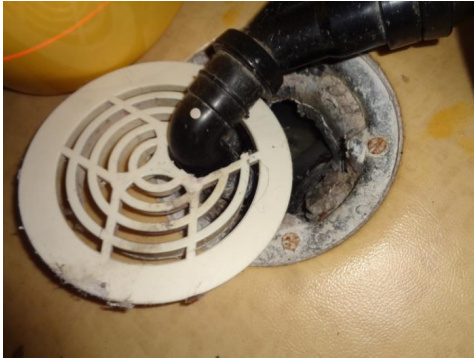
Plastsluk på vaskerom.

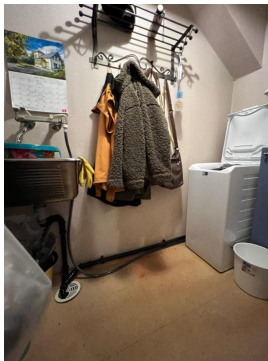
Vaskerom.

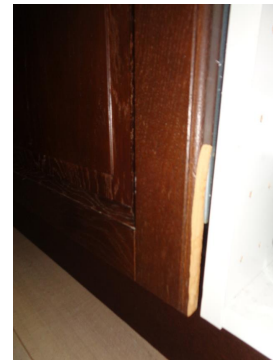
Det mangler fuger mellom vegger og benkeplater. Skader på front til oppvaskmaskin ved skap til Vvb.

Skader på front.

Lokal utbedring av avvik.

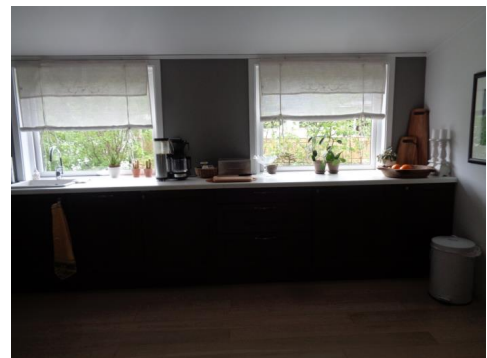
Kjøkkeninnredninger.

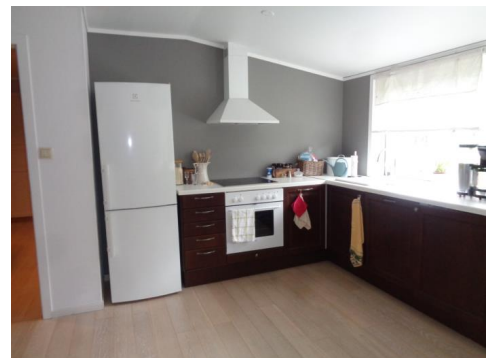
Kjøkkeninnredninger.

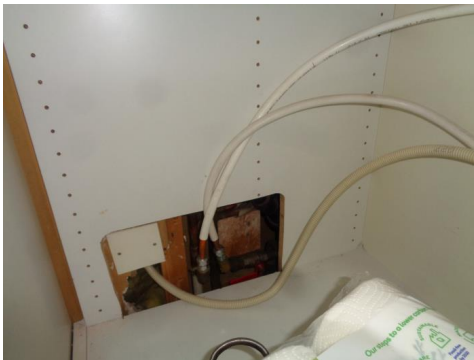
Stoppekran i luke i vegg i kjøkkenskap.

- Tidspunkt for utskiftning av vannledninger nærmer seg.
- Det er ikke behov for utbedringstiltak siden anlegget fungerer i dag, men ut ifra alder kan skader plutselig oppstå på eldre anlegg.
- I forbindelse med oppgradering av våtrom vil det være naturlig med utskiftning av rør.

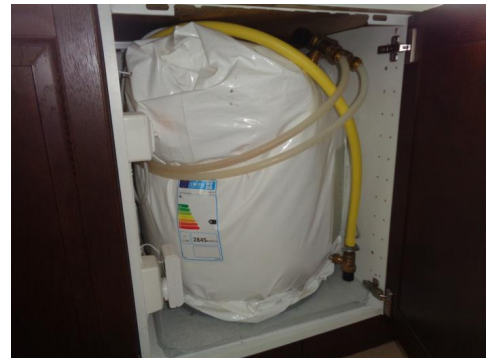
Vannsensor montert.

Lagt samlekar under bereder.

Varmtvannsbereder i skap på kjøkken.

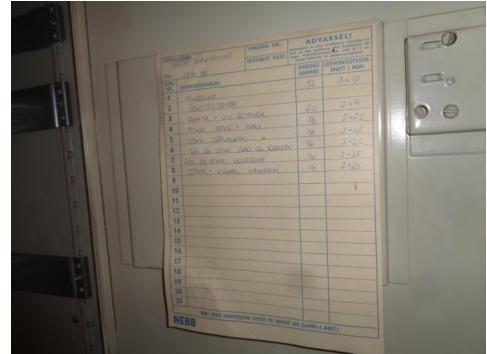
Kursbeskrivelsen stemmer ikke med kursene i skapet. Kurs nr 9 står ikke oppført i beskrivelsen.

Kursbeskrivelsen.

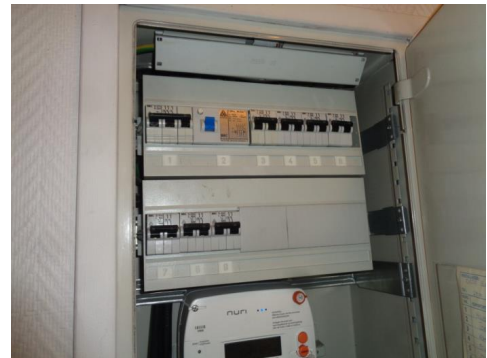
Sikringskap i felles trapperom.
