# Tilstandsrapport

Enebolig

Steinsvikhøgda 19, 6531 AVERØY

Befaringsdato: 10.06.2025

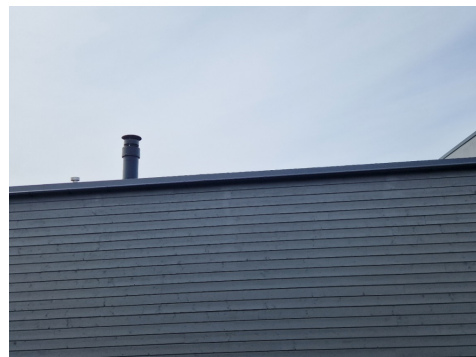
Taktekkingen er av pvc-duk. Taket er besiktiget fra bakkenivå. Siden taket (takkonstruksjon, takteking og skorstein) kun er observert fra bakkenivå, er vurderingen begrenset av dette. Det er ikke sikkerhetsmessig forsvarlig å bevege seg ut på taket eller observere fra stige. Selv om det ikke er avdekket skader under befaringen, betyr ikke dette at det ikke foreligger skader som en besiktigelse på taket kan avdekke. Vær oppmerksom på denne risikoen. En undersøkelse av taket kan utføres av en fagperson under tilstrekkelige sikkerhetsforhold.

Oversiktsbildet er av naboens tak synlig fra verandaen. Steinsvikhøgda 19 har tilsvarende konstruksjon.

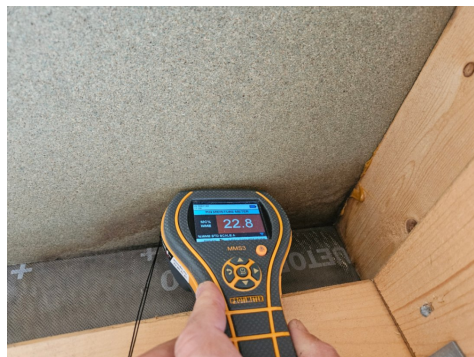
Det er registrert fukt merker i bjelkelaget til garasjen, under verandaen. Det er opplyst av eier om at merkene kommer fra en tidligere fuktinntrenging via balkongdørene, som i ettertid har blitt utbedret. Ved bruk av fukt indikator gis det utslag for fukt.

Det må gjøres ytterligere undersøkelser for å kunne avklare om fuktinntrengingen kommer via verandaen eller er grunnet dårlig ventilering av garasjen. Det må gjøres tiltak for å hindre det høye fukt innholdet av treverket. Blir dette værende vil treverket råtne over tid.

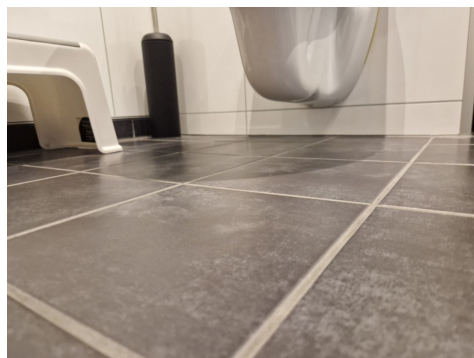
- Det er ikke påvist tilfredsstillende løsning for å synliggjøre lekkasje fra innebygget sistene.

- Det må gjøres tiltak for å lukke avviket.
- Uten dreneringsløsning/lekkasjesikring kan lekkasjer pågå over lang tid uten å bli oppdaget. Dette kan føre til omfattende fuktskader i omkringliggende byggematerialer.

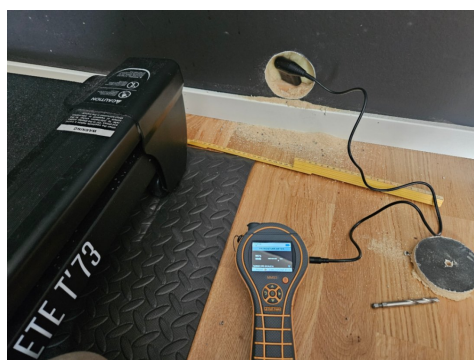
Hulltaking er foretatt og ingen unormale forhold er avdekt. Hulltaking er en stikk kontroll ett sted. Kontrollen kan ikke utelate fuktskader andre steder i rommet.

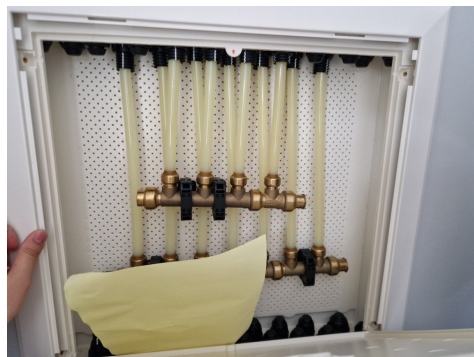
- Det er påvist at eventuelt lekkasjevann fra rør i rør system ikke ledes til sluk eller annen kompenserende løsning.

Det er etablert en vannstopp som kompenserende tiltak for at vann ikke vil nå sluk. Avviket gir grunnlag for at konstruksjonen overvåkes. Skal konstruksjonen oppnå TG 0 eller 1 må avviket utbedres.
