# Tilstandsrapport

Boligbygg med flere boenheter

Kirkegata 10, 3770 KRAGERØ

Befaringsdato: 08.09.2025

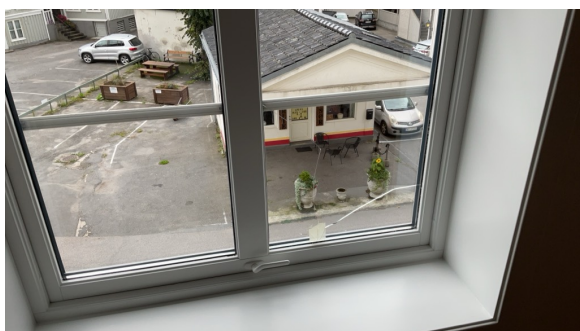
### TG 2 Vinduer

- Det er påvist noen glassruter som er punktert eller sprukne.

Det er sprekk i glasset i det ene stuevinduet.

- Vinduer med punkterte/sprukne glass må påregnes skiftes ut, enten hele vinduet eller kun selve glassene.

Eier har opplyst at glass med sprekk vil bli skiftet før et ev. eierskifte.

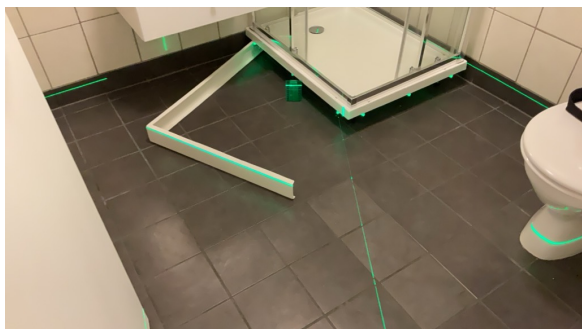
### TG 2 Overflater Gulv

- Det er påvist at høydeforskjell fra topp slukrist til gulv/synlig topp membran ved dørterskel er mindre enn 25 mm.

Våtrommet fungerer med dette avviket. For å lukke avviket må det foretas utbedringer.

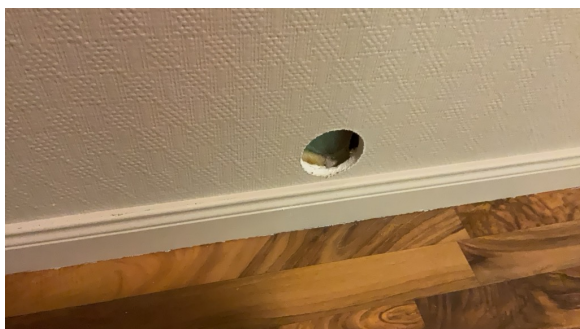
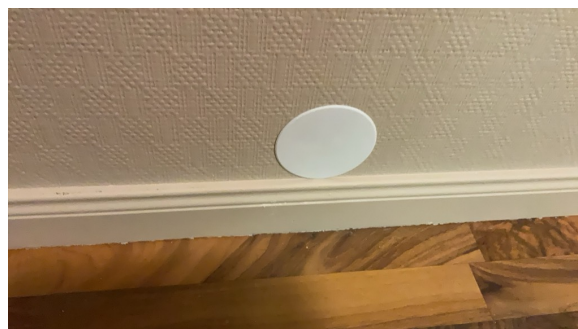
### TG 1 Tilliggende konstruksjoner våtrom

Hulltaking er foretatt uten å påvise unormale forhold.
