# Tilstandsrapport

Tomannsbolig

Neptunveien 8 B, 3790 HELLE

Befaringsdato: 02.04.2025

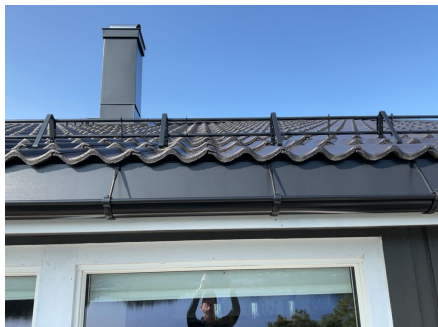
### TG 1 Takteking

Taket er tekket med betongstein.

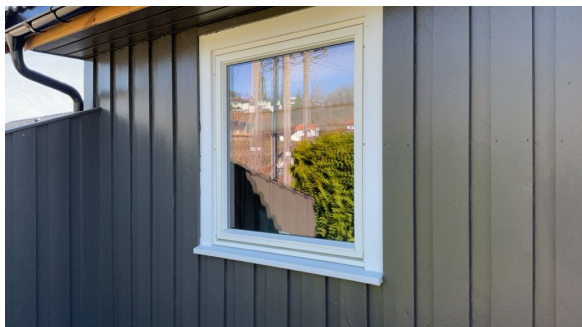
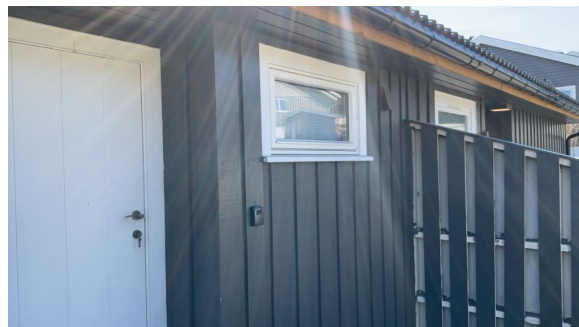
## TG 1 Vinduer

Det er vinduer med isolerglass.

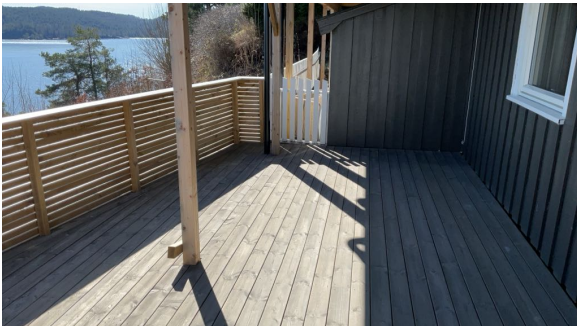
## TG 1 Balkonger, terrasser og rom under balkonger - 2

Det er terrasse i trekonstruksjon.

Ca. 25 kvm.

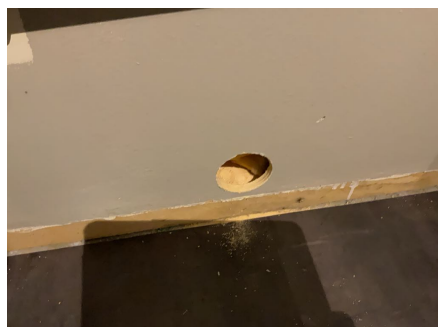
## TG 1 Rom Under Terreng

Hulltaking er foretatt uten å påvise unormale forhold.

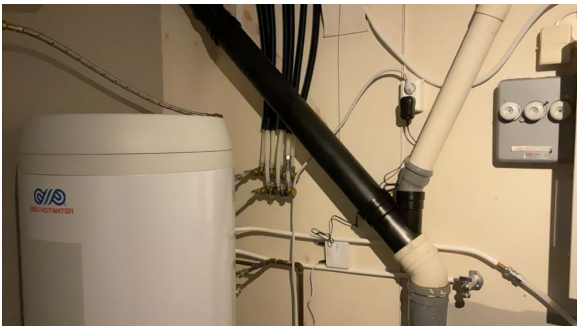
### TG 1 Vannledninger

Det er vannrør av plast (pex).

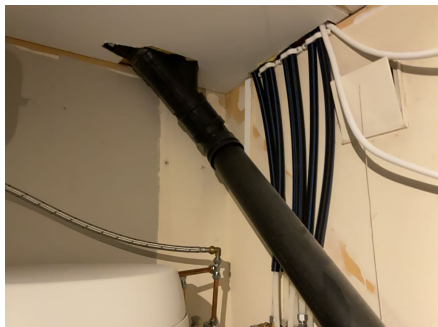
## TG 1 Avløpsrør

Det er avløpsrør av plast.

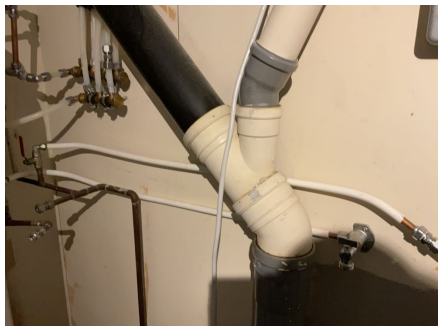
## TG 2 Avløpsrør - 2

Det er eldre avløpsrør av plast.

- Det er ikke behov for utbedringstiltak siden anlegget fungerer i dag, men ut ifra alder kan skader plutselig oppstå på eldre anlegg.
