Vestsidevegen 34 & 36, gnr. 18, bnr. 101 – Hurdal kommune

## VERDIBEREGNING

# Verditakst over eiendommen

## gnr. 18, bnr. 101 i Hurdal kommune

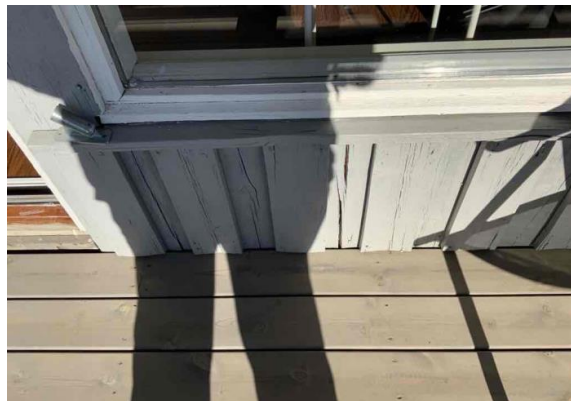
Veggene har bindingsverkskonstruksjon fra byggeår. Fasade/kledning har stående bordkledning, malt i 2013 iflg. eier.

Kledning med tørkesprekker mm.

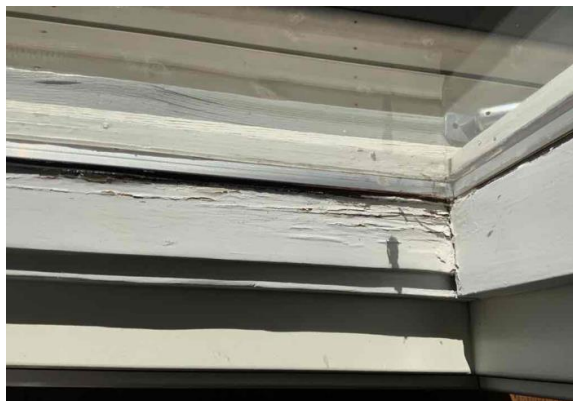
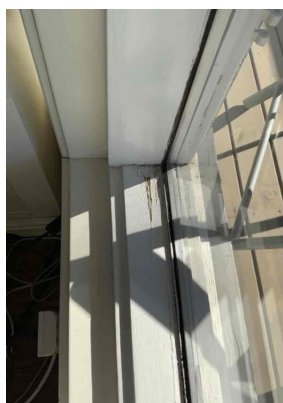
Bygningen har malte trevinduer med 2-lags glass fra 1972.

- Det er påvist vinduer med fukt/råteskader.

- Vinduer med råteskader må erstattes med nye.

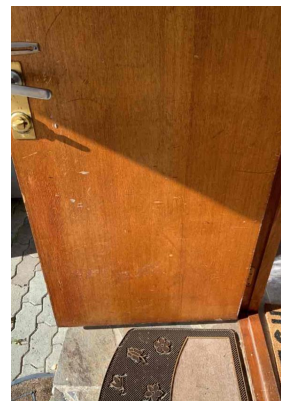
Bygningen har teak hovedytterdørog malt balkongdør i tre i 2. etg.

- Det er avvik:

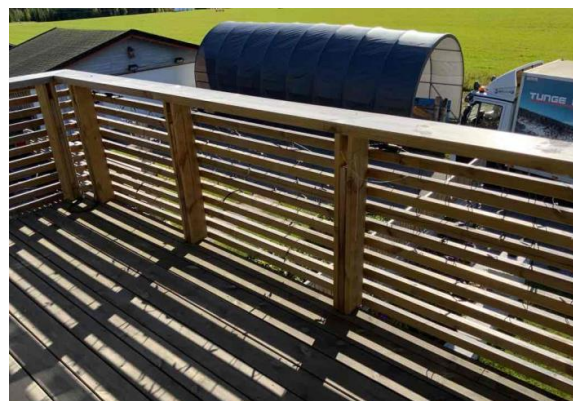
Utkraget balkong med bjelker og spaltegulv. Rekkverk av liggende spiler.

- Rekkverket er for lavt i forhold til dagens krav til rekkverkshøyder. Målt høyde er 95 cm, dagens krav er 100 cm.

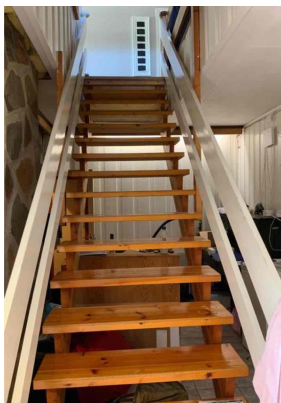
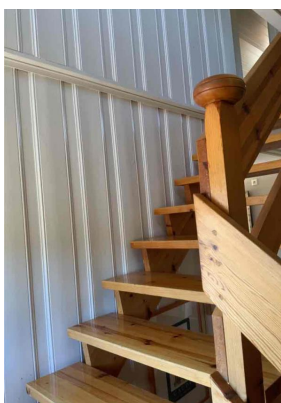
Boligen har lakkerte tretrapper.

- Rekkverkshøyder er under dagens forskriftskrav til rekkverk i trapper.
- Åpninger mellom trinn i innvendig trapp er større enn dagens forskriftskrav.
- Det mangler håndløper på vegg i trappeløpet.
- Åpninger i rekkverk er større enn dagens forskriftskrav til rekkverk i trapper.

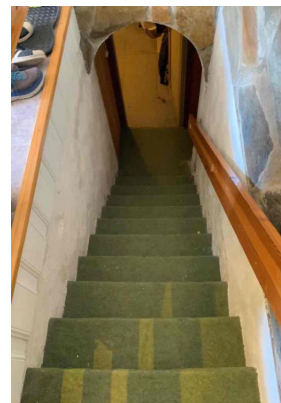
Boligen har betongtrapp til kjeller.

- Det mangler håndløper på vegg i trappeløpet.

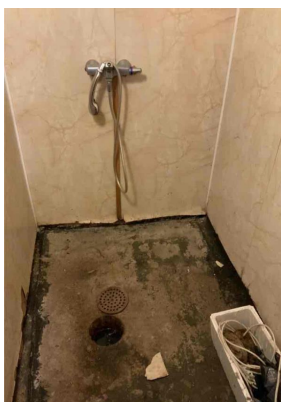
Rommet er i dag ikke egnet som bad da det fremstår med store fuktskader mm.

- Våtrommet må oppgraderes for å tåle normal bruk etter dagens krav.

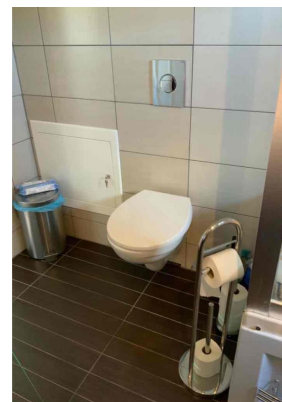
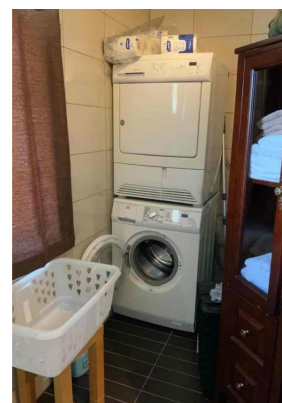
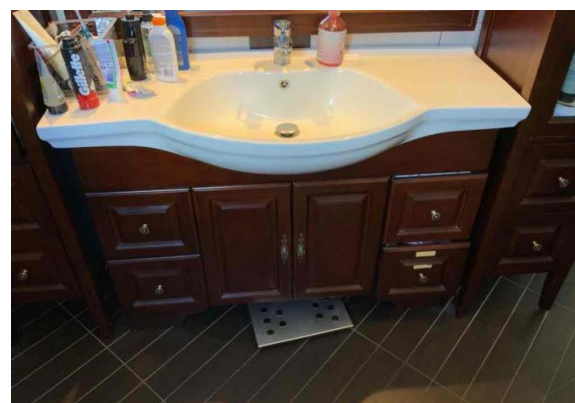
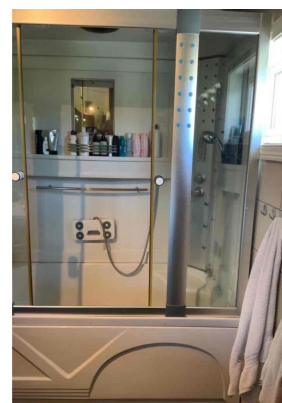
Bad fra 2010. Iflg. selger er badet bygget med membranplater på vegger og smøremembran på gulv. Fliser på vegger og gulv. Badekar/ dusjkabin. Vegghengt wc med drensspalte fra systernekkasse. Innredning med nedfelt vask og skuffer/ skap. Avtrekk med elektrisk vifte, mangler tilluftspalte under dør.

- Det er vindu/dør med ikke fuktbestandige materialer i våtsonen (dusjonen), løsningen eller byggematerialet er uegnet

- Uegnede materialer må fuktbeskyttes/utskiftes.

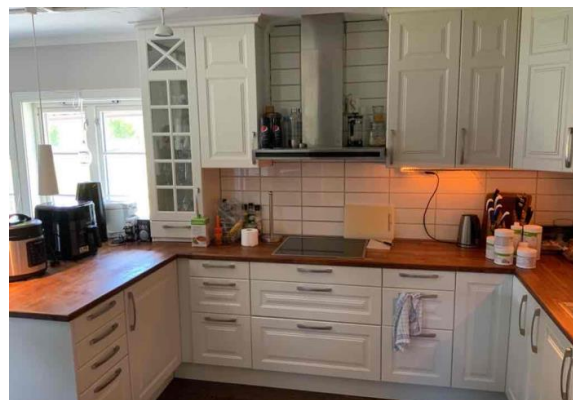
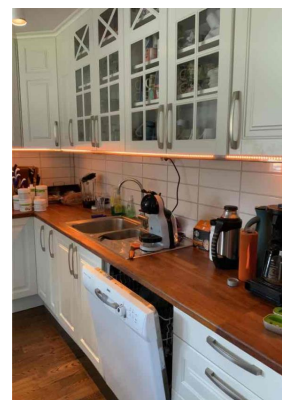
Kjøkkenet har innredning med profilerte fronter. Benkeplaten er av heltre, med noe sliasje. Det er kjøleskap, kjølfrysenskap, oppvaskmaskin, komfyrog induksjonstopp.

- Det er påvist fuktskjolder i overflater. Fuktmerker mm. på benkeplate.

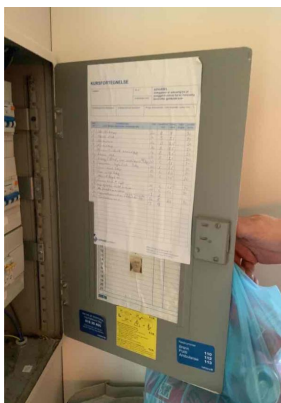
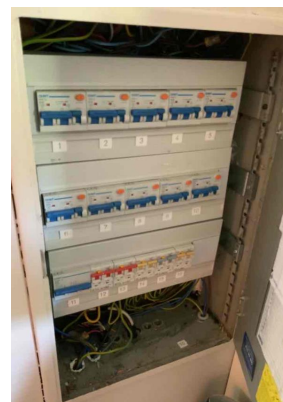
Undertegnede takstingeniør har ikke kompetanse innen elektrofaget og tilstanden på det elektriske anlegget er derfor kun begrenset vurdert. Det elektriske anlegget anbefales derfor kontrollert av en el. kontrollør eller en annen med kompetent ekspertise på området.
