# Tilstandsrapport

📍 Øvrefoss 8E , 0555 OSLO

# gnr. 228, bnr. 597

Befaringsdato: 09.02.2026

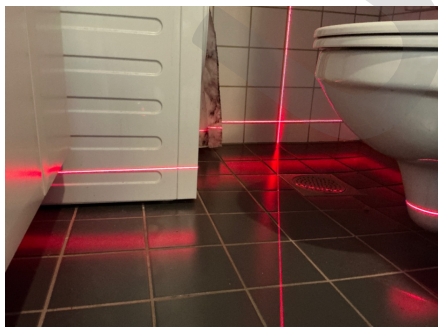
Gulvflatene består av fliser. Det er målt ca. 32 mm høydeforskjell på gulv fra dørterskel til topp slukrist. På forespørsel har eier opplyst at varmekablene fungerer.

Gulvfliser fra 2008 med bruksslitasje, enkelte sår og med bom (hulrom under flisene) på enkelte av gulvflisene.

Fall på baderomsgulv er kontrollert med krysslaser.

Renovering er påregnelig, men tidspunktet for når dette er nødvendig er vanskelig å si noe om. Det bemerkes at utbedring av bom som et enkeltstående tiltak sjelden vil være økonomisk rasjonelt, da det ofte krever omfattende inngrep i konstruksjonen. Tiltaket vurderes derfor som begrenset til vedlikehold ved behov, og ikke som en anbefalt helhetlig utbedring. Bom kan føre til redusert vedheft, sprekkdannelser og at flisene løsner over tid, særlig ved punktbelastning.

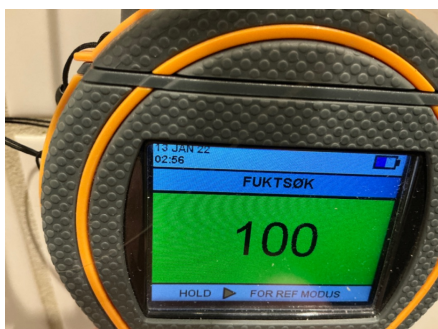
Det ble foretatt stikkprøvekontroll med Protimeter MMS3. Målingene viste ingen utslag utenfor normale verdier. Målingene gir kun en indikasjon og må ikke oppfattes som en garanti for baderommet.
