# Tilstandsrapport

📍 Øvrefoss 8E , 0555 OSLO

# gnr. 228, bnr. 597

Oppdragsnr.: 18818-2270

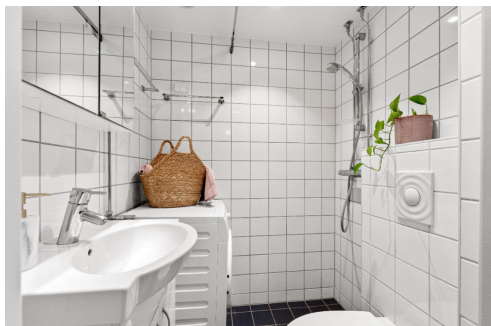
Veggfliser fra 2006 med bruksslitasje og sprekkdannelser på enkelte fliser i nederste flisrad, henholdsvis i hjørnet i dusjonen og under det veggmonterte klosettet.

Renovering er påregnelig, men tidspunktet for når dette er nødvendig er vanskelig å si noe om. Utskiftning av enkeltfliser vurderes som lite økonomisk rasjonelle tiltak når de utføres isolert, da de ofte medfører omfattende inngrep i konstruksjonen. Slike arbeider anses derfor som vedlikehold ved behov, fremfor anbefalte helhetlige utbedringer.

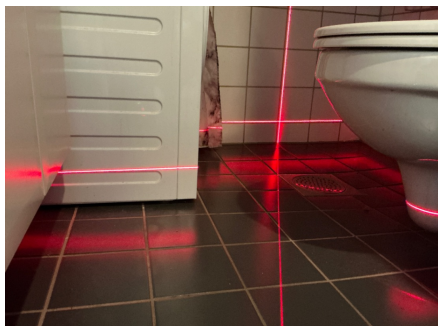
Fall på baderomsgulv er kontrollert med krysslaser.

- Mer enn halvparten av forventet brukstid er passert på membranløsningen.

Membranen lar seg ikke kontrollere verken ved klemring i sluket eller ved terskel, uten at det gjøres fysiske inngrep i konstruksjonen.

Overvåk tilstanden jevnlig. For å få tilstandsgrad 0 eller 1 må tettesjiktet skiftes ut, men tidspunktet for når dette er nødvendig er vanskelig å si noe om.

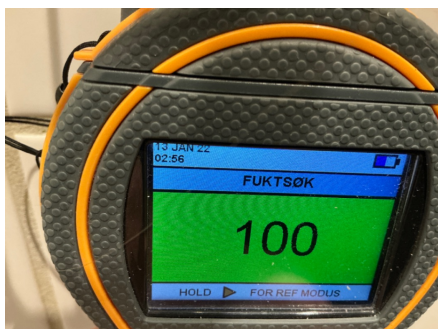
Det ble foretatt stikkprøvekontroll med Protimeter MMS3. Målingene viste ingen utslag utenfor normale verdier. Målingene gir kun en indikasjon og må ikke oppfattes som en garanti for baderommet.

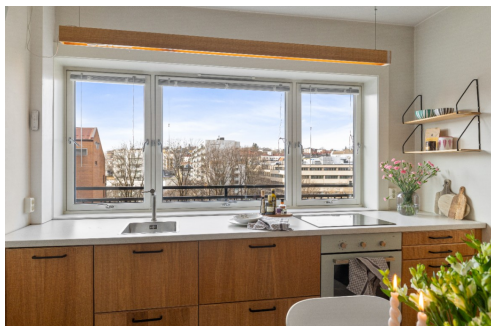
Fuktskjolder på parkettgulv i område ved oppvaskmaskin. Oppvaskmaskin og kjøp/frys ble ikke trukket frem ved befaring, og det er derfor ikke foretatt inspeksjon av tilstanden bak eller under disse enhetene. Ved bruk av fuktindikator ble det ikke påvist unormale verdier i utsatte soner på befaringsdagen. Eier opplyser at lyset i ovnen ikke fungerer.

Kjøkkenet fungerer med disse avvikene, og har normalt ingen konstruksjonsmessig betydning, eller i den praktiske bruken av kjøkkenet. Ytterligere undersøkelser må gjennomføres angående lyset i ovnen.
