# Tilstandsrapport

📍 Øvrefoss 8E , 0555 OSLO

# gnr. 228, bnr. 597

Rapportdato: 13.02.2026

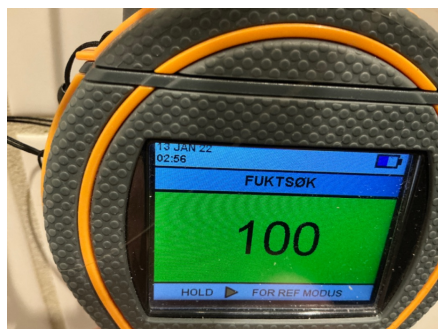
Det ble foretatt stikkprøvekontroll med Protimeter MMS3. Målingene viste ingen utslag utenfor normale verdier. Målingene gir kun en indikasjon og må ikke oppfattes som en garanti for baderommet.

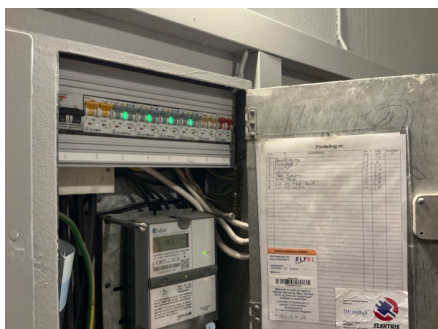
Automatsikringer i sikringsskap plassert i gang/fellesareal.
