Tilstandsrapport

Enebolig

Langryggen 22, 1920 SØRUMSAND

Befaringsdato: 04.09.2024

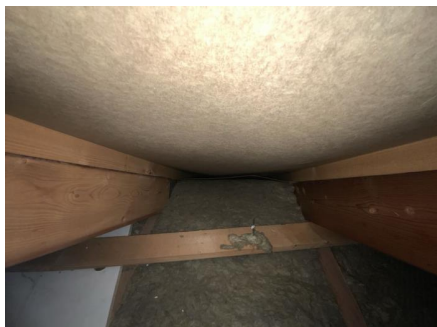
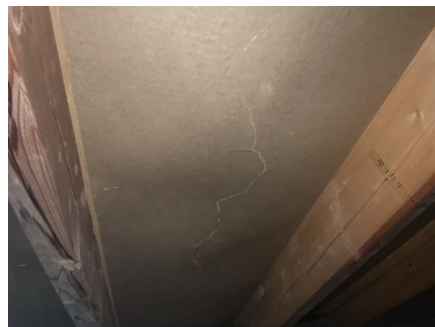
Takkonstruksjonen har A-takstoler i tre. Det er lagt nytt undertak med dobbel lekting og typen fiberduk over Su-plater. Dokumentert med bilder.

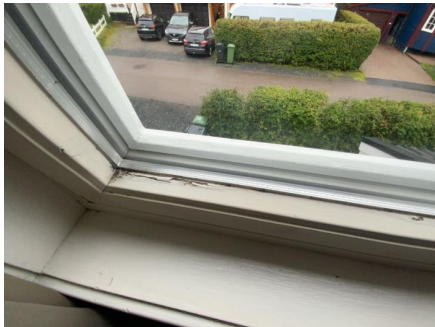
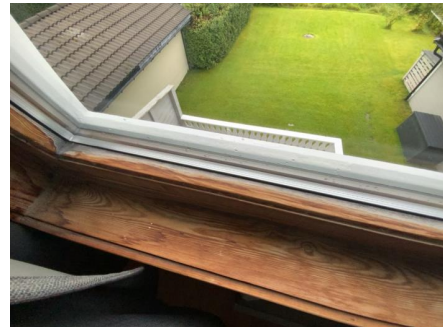
TG 1 Vinduer

- Karmene i vinduer er slitte og det er sprekker i trevirket.

- Det må foretas lokal utbedring.
- Det må påregnes noe vedlikehold og at enkelte vinduer må skiftes ut.

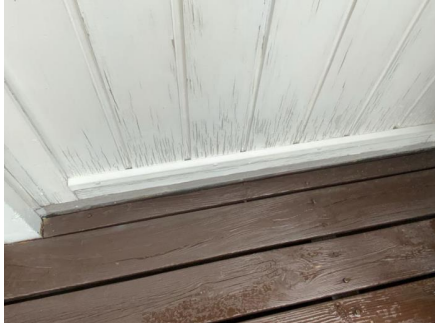
🔍 TG 1 Dører

- Karmene i dører er værslitte utvendig og det er sprekker i trevirket.

- Det må foretas lokal utbedring.

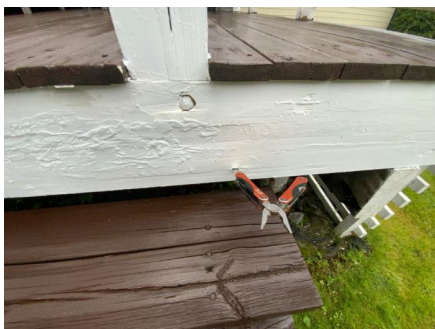
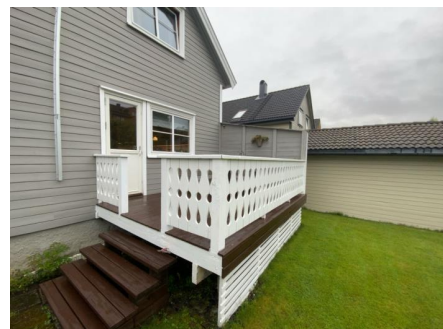
- Det er påvist fukt/råteskader i konstruksjonen.
- Rekkverket er for lavt i forhold til dagens krav til rekkverkshøyder.

Det er noe råte i bjelke på fremsiden av terrassen. Det er også råteskader i levegg.

- Det er ikke krav om utbedring av rekkverkshøyde opp til dagens forskriftskrav.
- Råteskadede konstruksjoner må skiftes ut.

Kostnadsestimat: 10 000 - 50 000

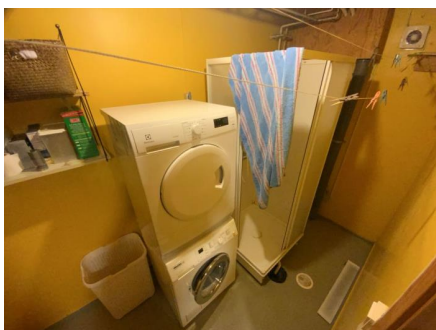
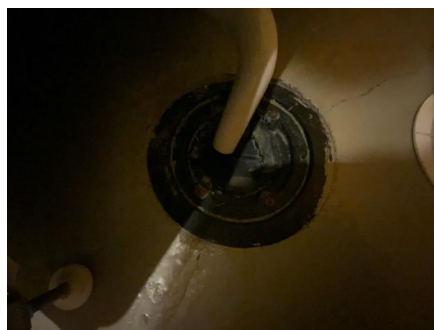
Vaskerommet anses å fungere som tiltenkt ut fra datidens krav. Tg er gitt med tanke på dagens forskrift og krav til vurdering for våtrom. Rommet må renoveres ut fra dagens krav for å lukke avviket.

Kostnadsestimat: 50 000 - 100 000

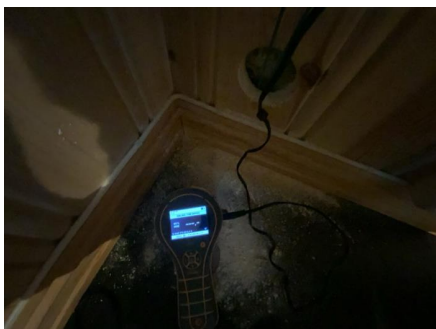
Hulltaking er foretatt uten å påvise unormale forhold. Hulltaking er foretatt ved/i kjellerstue.

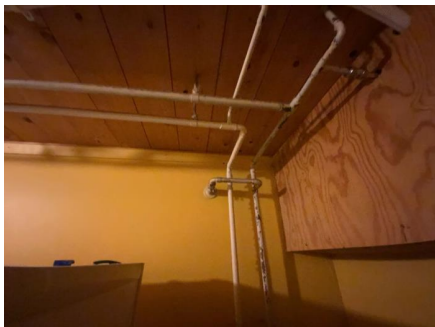
TG 1 Vannledninger - 2

Innvendige vannledninger er av plast (rør i rør) i forbindelse med nytt bad i 2 etasje. Det er besikket i rørskap.

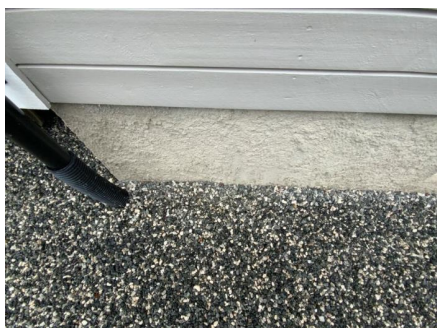
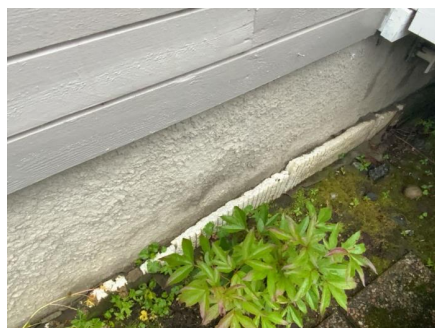
TG 2 Grunnmur og fundamenter

Bygningen har betonggrunnmur.
