Tilstandsrapport

📍 Rektor Westerns gate 20, 1604 FREDRIKSTAD

gnr. 300, bnr. 984

Rapportdato: 21.05.2024

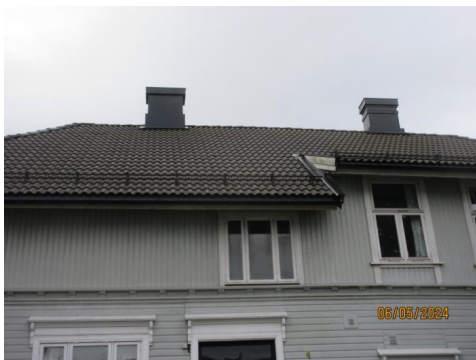
! TG 1 Nedløp og beslag

Renner og beslag i lakkert/behandlet stål. Takvann/nedløp er ført i rør ned i bakken, antar til drencsystem. Antar pålegg om utkast av takvann/nedløpsvann til terreng og ikke i drenc/overvann-system.

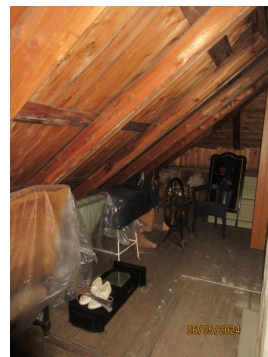
! TG 1 Takkonstruksjon/Loft

Takkonstruksjonen har sperrekonstruksjon i tre. Eldre konstruksjon.

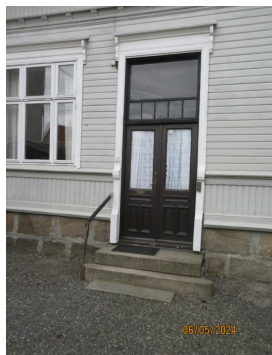
- Rekkverk må monteres for å lukke avviket.

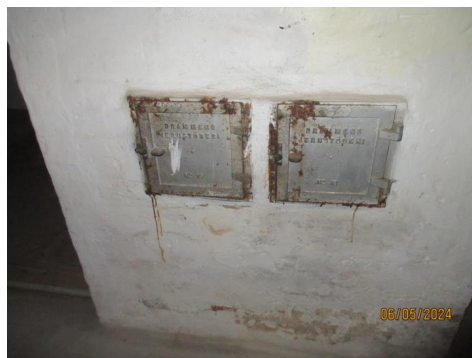
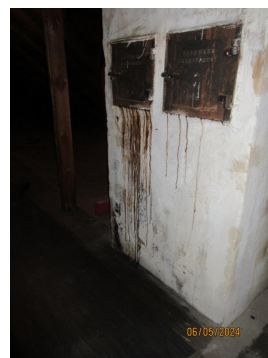
Vurdering av avvik:

- Det er påvist sprekker og/eller riss i pipe.
- Pipevanger er ikke synlige.
- Det er påvist andre avvik:

- Det må foretas tiltak for å lukke avviket.

Sjekk feierrapport. Kostnad ukjent for takstingeniør

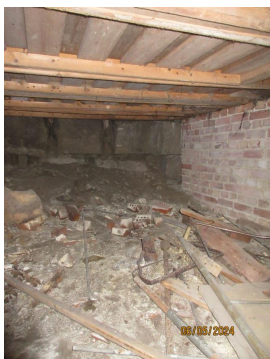
! TG 2 Rom Under Terreng

Gulvet er av betong. Veggene har betong/mur. Hulltaking er ikke foretatt da det ikke er fysisk mulig pga tilliggende konstruksjoner.

Vurdering av avvik:

- Det er ikke mulig å foreta hulltaking i underetg i utsatte konstruksjoner.
- Det er påvist indikasjoner på noe fuktgjennomtrenging inn i kjellermur.

Mindre og normale fuktsymptomer i kjeller.

- Det påviste fuktnivå gir grunn til å overvåke konstruksjonen jevnlig for å se utvikling over tid, og eventuelt foreta tiltak for å unngå fuktskader.

Ved endret bruk/fuktbelastning av rommene bør ytterligere fuktsikring vurderes.

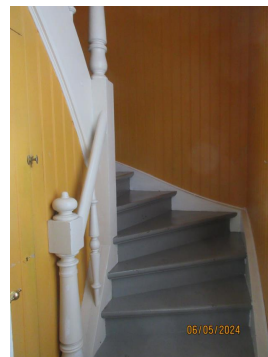
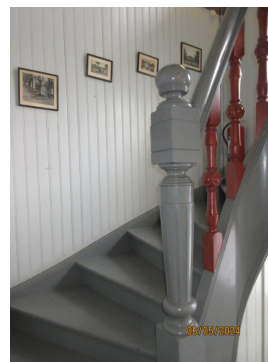
TG 2 Innvendige trapper

Boligen har malte tretrapper mellom etasjene. Bratt enkel tretrapp til kjeller og loft.

- Håndløper bør monteres, men det var ikke krav på byggetidspunktet.

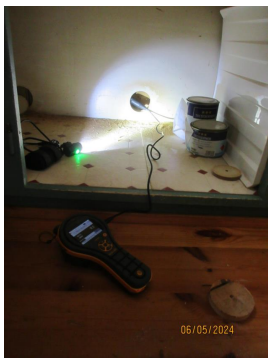
1 ETASJE > BAD/VASKEROM

TG 1 Tilliggende konstruksjoner våtrom

Hulltaking er foretatt uten å påvise unormale forhold. Hulltaking er foretatt ved/i Kjøkkenskap motstående side.. Fuktkvotemåling (vekt%) i konstruksjonen ble målt til 9%.

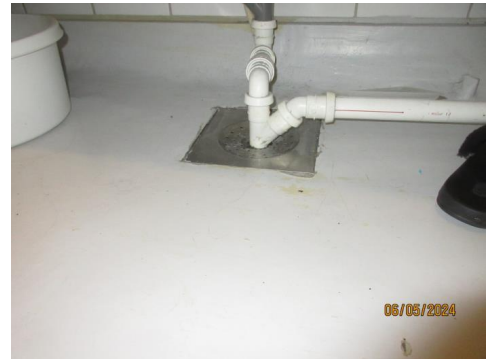
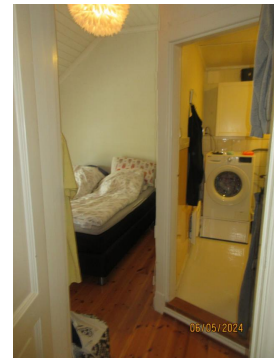
2 ETASJE > BAD/VASKEROM

TG 3 Generell

Ytterligere dokumentasjon/informasjon bør fremskaffes

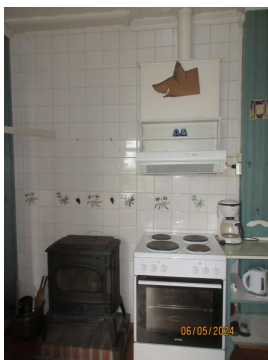
1 ETASJE > KJØKKEN

! TG 1 Avtrekk

Det er kjøkkenventilator med avtrekk ut.

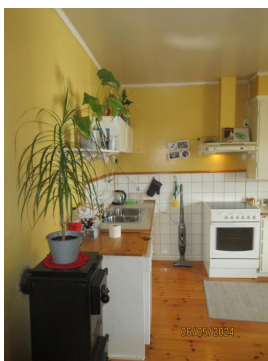
2 ETASJE > KJØKKEN

! TG 1 Overflater og innredning

Kjøkkenet har enkel innredning med glatte fronter. Benkeplaten er av laminat med nedfelt stål oppvaskbeslag. Det er frittstående kjøleskap, oppvaskmaskin og komfyr. Benkebereder i kjøkkenskap.

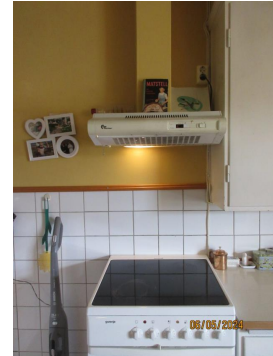
2 ETASJE > KJØKKEN

! TG 1 Avtrekk

Det er kjøkkenventilator med avtrekk ut.

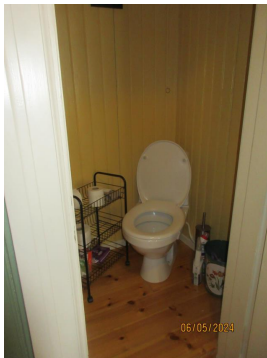
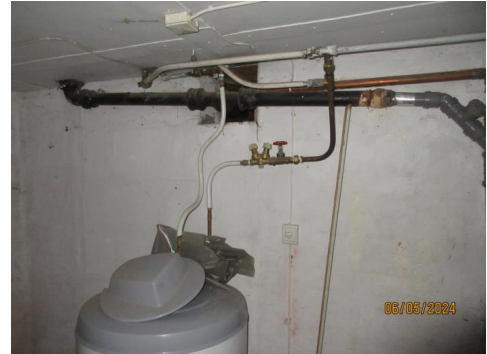
2 ETASJE > TOALETROM

! TG 3 Overflater og konstruksjon

- Mekanisk avtrekk bør etableres på toalettrom.

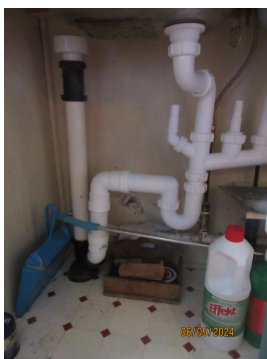
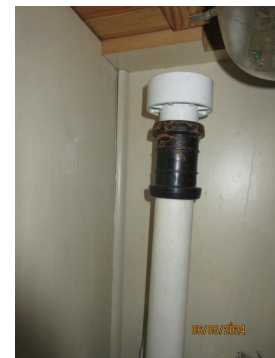
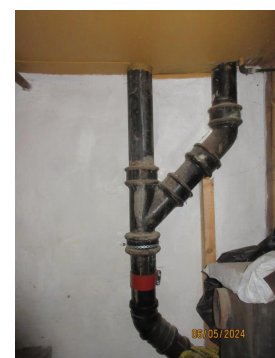
TG 2 Avløpsrør

Det er avløpsrør av støpejern samt delvis fornyet med plast.

- Det er ikke behov for utbedringstiltak siden anlegget fungerer i dag, men ut ifra alder kan skader plutselig oppstå på eldre anlegg.
- I forbindelse med oppgradering av våtrom vil det være naturlig med utskiftning av rør.
- Tidspunkt for utskiftning av avløpsrør nærmer seg.

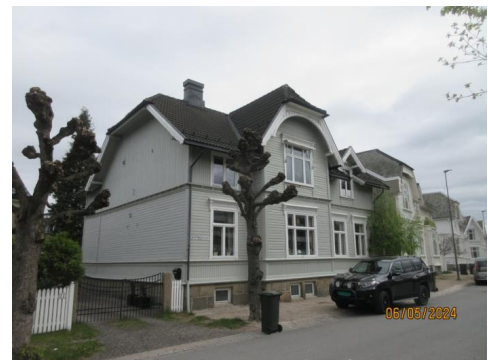
! TG 1 Grunnmur og fundamenter

Bygningen har grunnmur i natursteinsmur. Ukjent type fundamentering

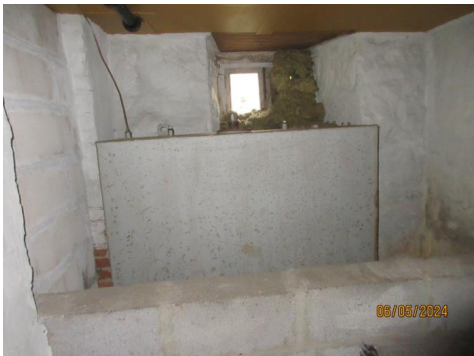
! TG 2 Terrengforhold

Flat tomt. Ikke etablert spesifikt fall ut fra undermuren.
