# Tilstandsrapport

Rekkehus

Kjellemojordet 59, 3740 SKIEN

Befaringsdato: 04.09.2025

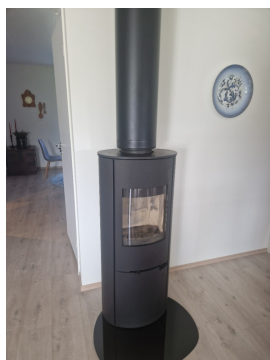
## ! TG 1 Pipe og ildsted

Pipe oppført i isolert stål-elementer. Peisovn etablert i stue. Pipe og ildsted har forskriftsmessig avstand til brennbart trevirke.

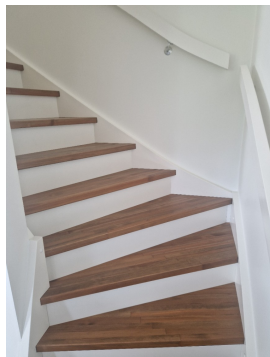
## ! TG 1 Innvendige trapper

Trapp mellom etasjer i malt trevirke. Rakkverk i malt trevirke. Forskriftsmessig rakkverk og håndlist etablert.

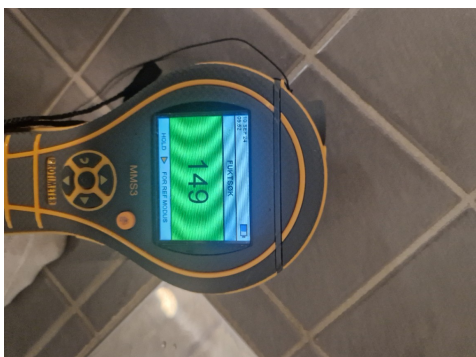
## ! TG 1 Tilliggende konstruksjoner våtrom

Ved bruk av fuktindikator ble det ikke indikert noen unormale fuktverdier på badetrom eller tilstøtende rom.

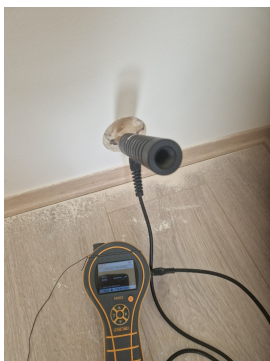
Ved bruk av fuktindikator ble det ikke indikert noen unormale fuktverdier på baderom eller tilstøtende rom. Ved fuktmålinger i vegg ved hulltagning ble ingen unormale fuktverdier målt.

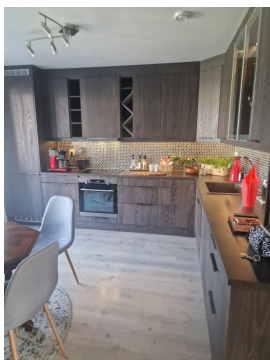
#### ! TG 1 Overflater og innredning

Boligens kjøkkeninnredning består av mørke slette dør og skuffronter. Dekkside med laminerte skrog, type Marbodal. Avtrekk til komfyr ført ut i yttervegg. Benkeplate i laminat med benkebeslag i kompositt. Integrert hvitevarer. Innvendige overflater på kjøkkenet består av laminat på gulvflater og malt slette flater på veggflater.
