# Tilstandsrapport

Enebolig

Orefaret 1, 2164 SKOGBYGDA

Befaringsdato: 01.08.2025

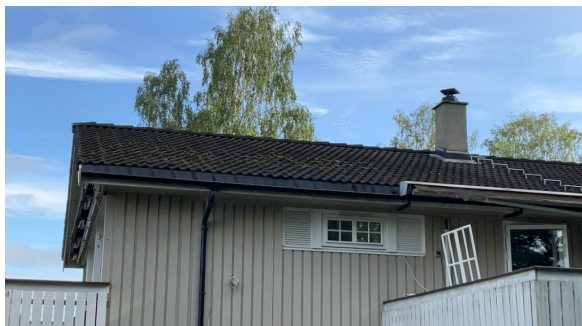
### TG 2 Nedløp og beslag

Takrenner og nedløp i stål/blekk og. plast.

Avvikene gir grunn til å overvåke forholdet nøye for å unngå større skade eller følgeskader. Påregnelig med enkelte sprekker etc. i skjøter m.m. Oppussing/rehabiliteringer må påregnes.

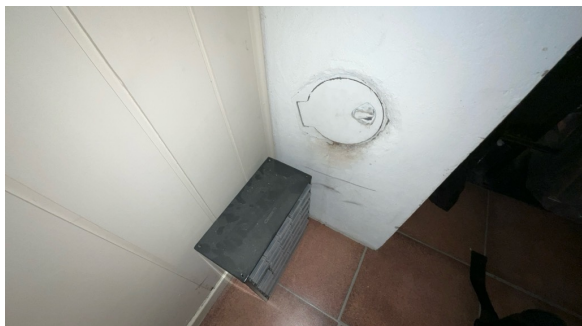
## TG 2 Rom Under Terreng

Gulvet har laminat. Veggene har panel. Hulltaking er foretatt uten å påvise unormale forhold. Hulltaking er foretatt ved/i Soverom. Fuktktivotemåling (vekt%) i konstruksjonen ble målt til 15. Det bemerkes at undersøkelsene kun er en punktvis stikkprøve på et område av konstruksjon, dvs. at skader i andre deler av konstruksjonen ikke kan utelukkes.

TG2 gis med bakgrunn i forskriftens § 2-23: Graden skal også brukes når delen er gammel og det er grunn til å varsle om faren for skader på grunn av alderen, eller når det er grunn til å overvåke delen spesielt på grunn av fare for større skader eller følgeskader. Eldre bygningsdeler som gir grunn til å overvåke tilstand.

- Det må foretas tiltak for å lukke avviket.

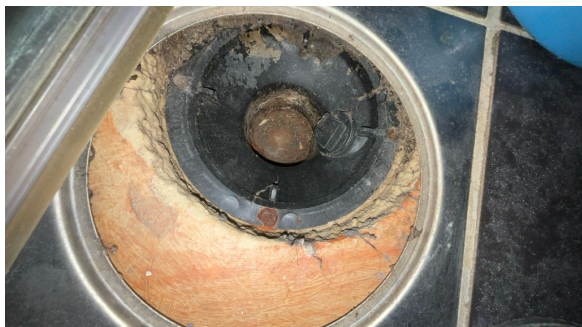
### TG 2 Sanitærutstyr og innredning

Det kan plutselig lekke fra tettinger i installasjoner på eldre dusjkabinett etc.

Oppussing/rehabiliteringer må påregnes. Avvik kan plutselig oppstå på eldre installasjoner.

- Det må foretas tiltak for å lukke avviket.

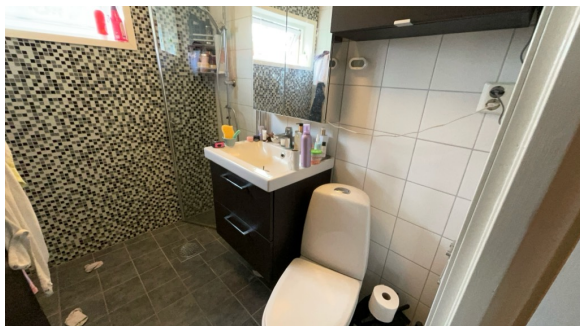
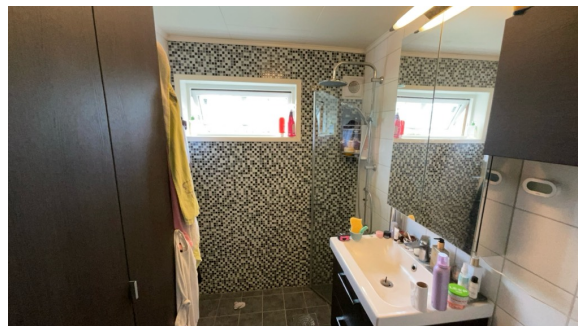
### TG 2 Overflater vegger og himling

- Det er vindu/dør med ikke fuktbestandige materialer i våtsonen (ved vask, dusj, badekar, osv.), løsningen eller byggematerialet er uegnet.

Avvikene gir grunn til å overvåke forholdet nøye for å unngå større skade eller følgeskader.

- Uegnede materialer må fuktbeskyttes/utskiftes.
- Dersom det ikke gjøres tiltak, kan dette medføre oppfukning, oppsvelling og forringelse av materialer over tid og fuktskader på tilstøtende konstruksjoner.

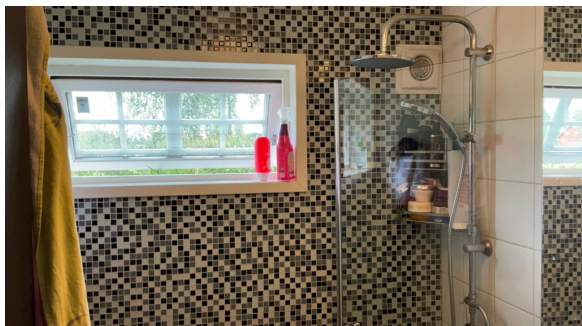
### Overflater Gulv

- Til tross for avviket i fall/høydeforskjell til sluk, vil gulvet fortsatt kunne lede vann mot sluket, men med redusert effektivitet. Dette kan potensielt øke risikoen for vannansamling i enkelte områder av badet.
- Det må foretas utbedring av fallforhold.

Fare for at vann ikke renner tilstrekkelig til sluk. Oppussing/rehabiliteringer må påregnes for å lukke avviket. Fare for at vann ikke renner tilstrekkelig til sluk ved vannutstrømning på gulvflaten, det er risiko for at vann kan trekke ut til tilstøtende rom og påføre fuktskader, en oppbygging/oppkant ved terskel kan være med på å begrense dette.

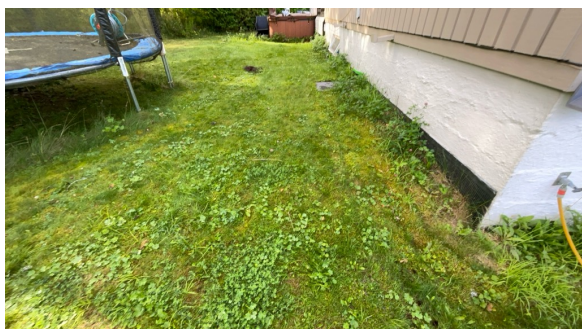
## ⚠ TG 2 Utvendige vann- og avløpsledninger

Utvendige avløpsrør er av ukjent type Utvendige vannledninger er av ukjent type Det er offentlig avløp via private stikkledninger Det er offentlig vannforsyning via private stikkledninger og er fra 1986.
