Orefaret 1, 2164 SKOGBYGDA

**Sjarmerende enebolig over to plan  
i landlige omgivelser | Garasje |  
Solrik tomt | 2 Bad | Barnevennlig**

| Tilstandsrapport ..... | 39 |

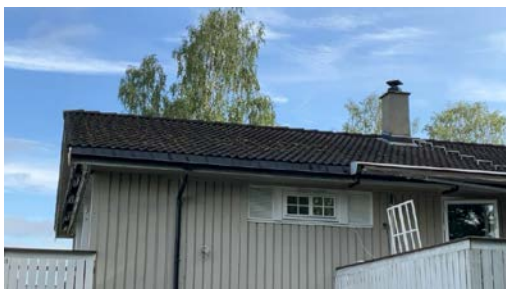
Vær oppmerksom på denne risikoen. En undersøkelse av taket kan utføres av en fagperson under tilstrekkelig sikkerhetsforhold.

Oppussing/rehabiliteringer må påregnes. Om oppussing ikke utføres kan ytterligere skader oppstå.

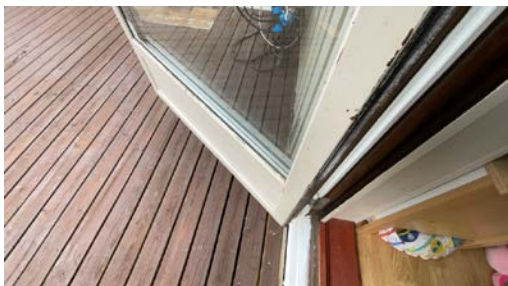
## TG 2 Balkonger, terrasser og rom under balkonger

Terrasse på ca. 27 m<sup>2</sup> med adkomst fra stue. Terrasse på ca. 18 m<sup>2</sup> med adkomst fra spisestue.

Avvikene gir grunn til å overvåke forholdet nøye for å unngå større skade eller følgeskader.

- Det må foretas tiltak for å lukke avviket.

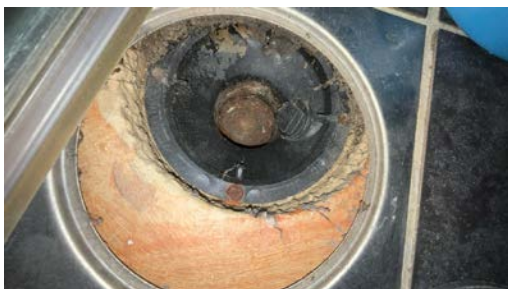
## 1 ETASJE > BAD

### TG 2 Sanitærutstyr og innredning

Om våtrommet ikke rehabiliteres/pusses opp kan det oppstå ytterligere skader. Bygningsdeler på bad og vaskerom må i tillegg til å få tilstandsgrad opp mot kravene som gjaldt da de ble bygget, også kontrolleres mot dagens krav. På bakgrunn av at bruken av slike rom har endret seg vesentlig opp gjennom årene. Om badet ikke rehabiliteres/pusses opp kan det oppstå skader. Det vil da være opp til kjøper å oppgradere badet eller annet våtrom. Oppussing/rehabiliteringer må påregnes. Risiko ved bruk/endret bruk er vannskader på badet og tilstøtende konstruksjoner. Eldre membran sprekker og blir porøst som da ikke holder vannetthet.

**Kostnadsestimat: Over 300 000**

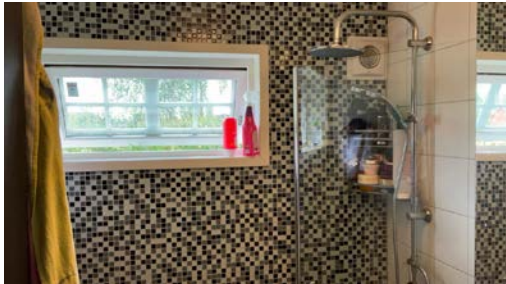
## UNDERETASJE > BAD

### TG 2 Overflater Gulv

Eldre membraner kan med årene bli svekket og mindre motstandsdyktige mot fukt. For å forebygge risiko for vannskader og sikre lang levetid på bygningsdeler og konstruksjoner, vil det være fornuftig å vurdere tiltak. Dusjkabinett begrenser direkte vannsøl/vann-belastning på vegger og gulv.

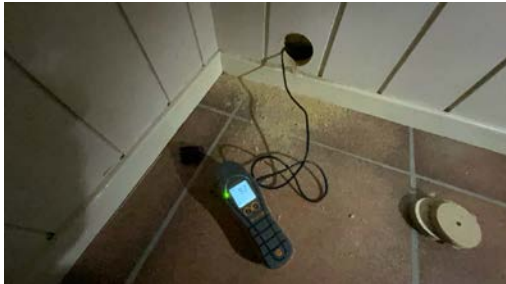
## KJØKKEN

### 1 ETASJE > KJØKKEN

Avvikene gir grunn til å overvåke forholdet nøye for å unngå større skade eller følgeskader. Det anbefales montering av lekkasjesikring og komfyrvakt for å begrense skader ved lekkasje hvor konsekvensen kan være stor samt gi store følgeskader.

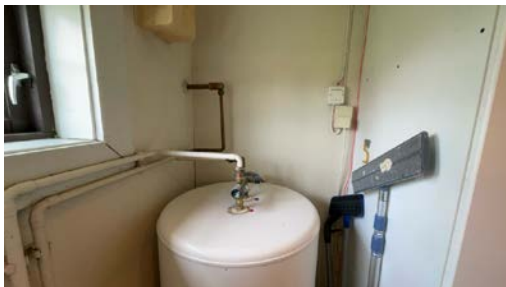
## TG 3 Elektrisk anlegg

Kostnadsestimat: 50 000 - 100 000

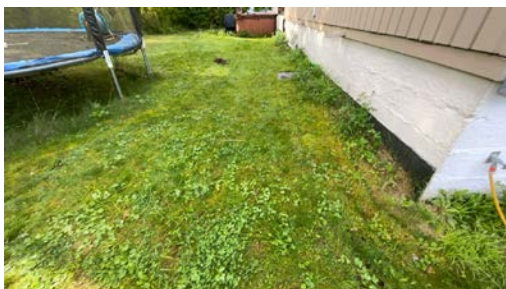
## ! TG 2 Utvendige vann- og avløpsledninger

Utvendige avløpsrør er av ukjent type Utvendige vannledninger er av ukjent type Det er offentlig avløp via private stikkledninger Det er offentlig vannforsyning via private stikkledninger og er fra 1986.
