Orefaret 1, 2164 SKOGBYGDA

**Sjarmerende enebolig over to plan  
i landlige omgivelser | Garasje |  
Solrik tomt | 2 Bad | Barnevennlig**

| Tilstandsrapport ..... | 39 |

Befaringsdato: 01.08.2025

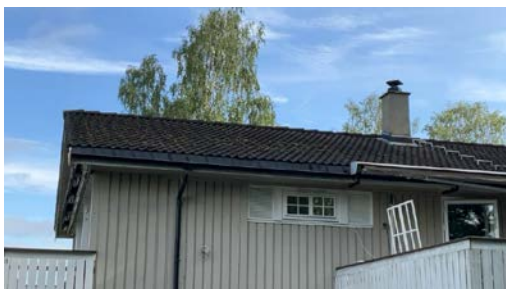
Vær oppmerksom på denne risikoen. En undersøkelse av taket kan utføres av en fagperson under tilstrekkelig sikkerhetsforhold.

Oppussing/rehabiliteringer må påregnes. Om oppussing ikke utføres kan ytterligere skader oppstå.

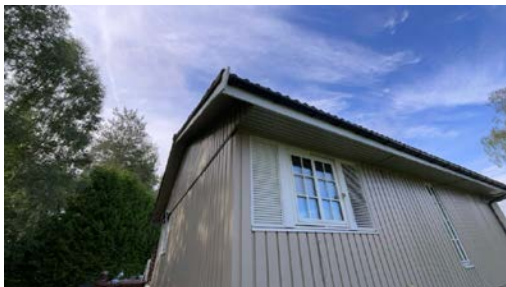
## TG 2 Takkonstruksjon/Loft

Avvikene gir grunn til å overvåke forholdet nøye for å unngå større skade eller følgeskader. Det kan ikke utelukkes skjulte fuktproblematikk, da det er registrert fukt.

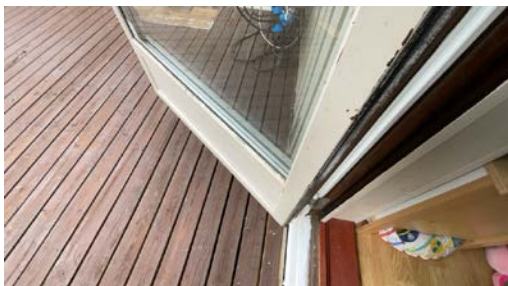
## TG 2 Balkonger, terrasser og rom under balkonger

Terrasse på ca. 27 m<sup>2</sup> med adkomst fra stue. Terrasse på ca. 18 m<sup>2</sup> med adkomst fra spisestue.

Avvikene gir grunn til å overvåke forholdet nøye for å unngå større skade eller følgeskader.

- Det må foretas tiltak for å lukke avviket.

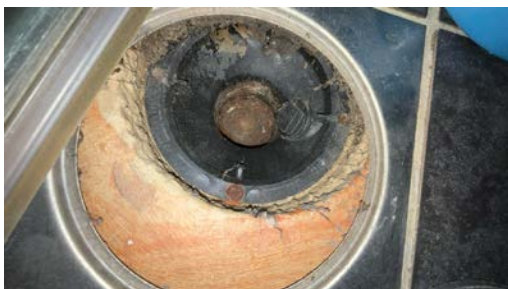
### TG 2 Sanitærutstyr og innredning

Om våtrommet ikke rehabiliteres/pusses opp kan det oppstå ytterligere skader. Bygningsdeler på bad og vaskerom må i tillegg til å få tilstandsgrad opp mot kravene som gjaldt da de ble bygget, også kontrolleres mot dagens krav. På bakgrunn av at bruken av slike rom har endret seg vesentlig opp gjennom årene. Om badet ikke rehabiliteres/pusses opp kan det oppstå skader. Det vil da være opp til kjøper å oppgradere badet eller annet våtrom. Oppussing/rehabiliteringer må påregnes. Risiko ved bruk/endret bruk er vannskader på badet og tilstøtende konstruksjoner. Eldre membran sprekker og blir porøst som da ikke holder vannetthet.

**Kostnadsestimat: Over 300 000**

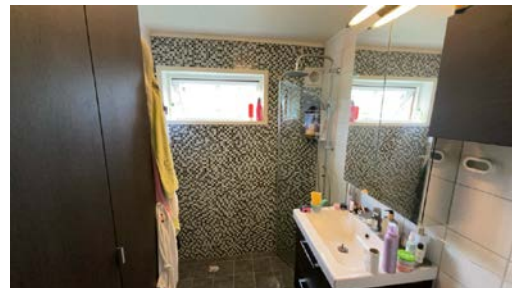
### TG 2 Overflater vegger og himling

Avvikene gir grunn til å overvåke forholdet nøye for å unngå større skade eller følgeskader.

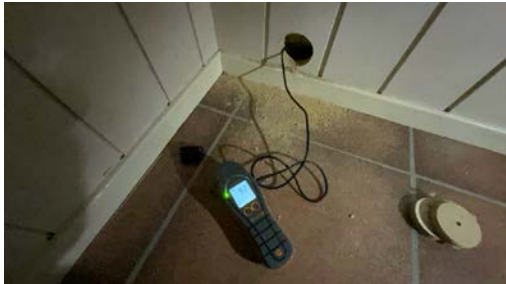
### 1 ETASJE > KJØKKEN

Avvikene gir grunn til å overvåke forholdet nøye for å unngå større skade eller følgeskader. Det anbefales montering av lekkasjesikring og komfyrvakt for å begrense skader ved lekkasje hvor konsekvensen kan være stor samt gi store følgeskader.

- Komfyrvakt må monteres.
- Det bør monteres lekkasjedeteksjon ved oppvaskmaskin/oppvaskkum.

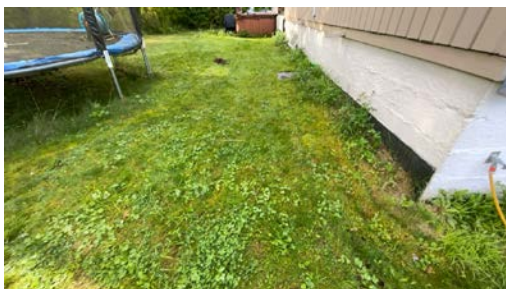
## ! TG 2 Utvendige vann- og avløpsledninger

Utvendige avløpsrør er av ukjent type Utvendige vannledninger er av ukjent type Det er offentlig avløp via private stikkledninger Det er offentlig vannforsyning via private stikkledninger og er fra 1986.
