Tilstandsrapport

📍 Nordre hovedgårds vei 52 , 4621
KRISTIANSAND S

gnr. 13, bnr. 1348

Rapportdato: 06.05.2026

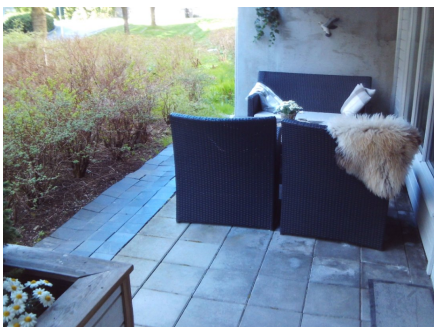
Hellebelagt plattning ut i fra stue som er overbygget. Vanlig normalt vedlikehold må beregnes på denne.

Deler av terrasse.

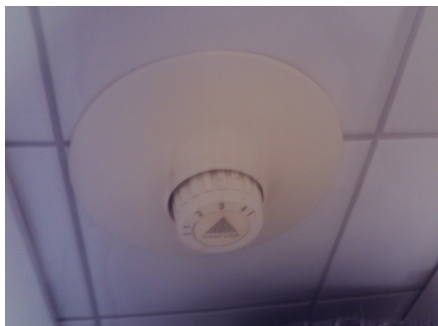
Gulvet er flislagt og har vannbåren gulvvarme.

- Det er mulighet for at det kan forekomme vannlekkasje på våtrommet hvor vann ikke vil gå til sluk.
- Det er påvist at høydeforskjell fra topp slukrist til gulv/synlig topp membran ved dørterskel er mindre enn 25 mm.
- Det er påvist avvik i fallforhold til sluk i forhold til krav i forskrift på byggetidspunktet.

Regulering av gulvvarme.

- Et bad med manglende/reduert fall til sluk blir mindre funksjonelt og sikkert for brukeren. Dette kan medføre stående vann på gulvet, vann som ikke ledes effektivt til sluket, økt risiko for at vann renner ut av rommet og redusert sklisikkerhet på gulvet.
- Det bør etableres avrenning inn til sluk for hele våtrommet.
- Eventuelt lekkasjevann fra utstyr utenfor dusjsone vil ikke ha en naturlig vei til sluket. Dette kan føre til at vann samler seg på gulvet og potensielt renner ut av rommet eller trenger inn i konstruksjonen.

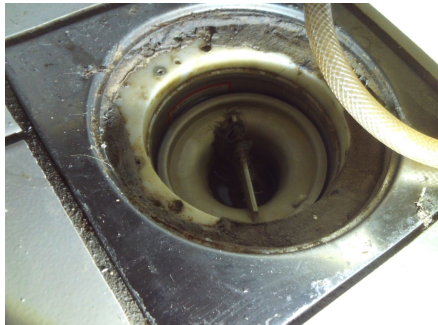
Smøremembran med ukjent utførelse og en sluk under dusjkabinett.

- Mer enn halvparten av forventet brukstid er passert på membranløsningen.

Sluk under dusjkabinett.

- Det er viktig å merke seg at levetiden til en membran varierer basert på kvalitet, installasjon og bruk. Eldre membraner kan bli sprø og sprekke opp, noe som fører til at de mister sin vannnettende funksjon. Dette kan resultere i vannlekkasjer gjennom vegger og gulv og fuktskader.

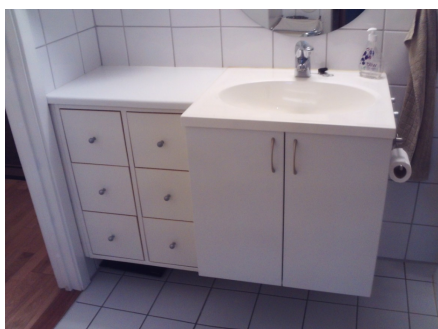
Innredning.

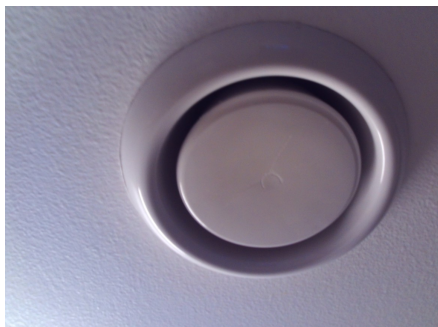
Avtrekk i himling.

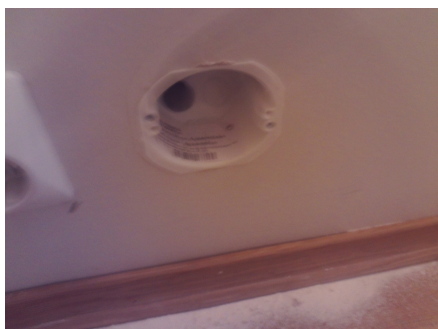
Hulltaking er foretatt i fra gangen, uten å påvise unormale forhold. Måleresultat: Under 7,8 vektprosent.

Hulltaking fra gangen.

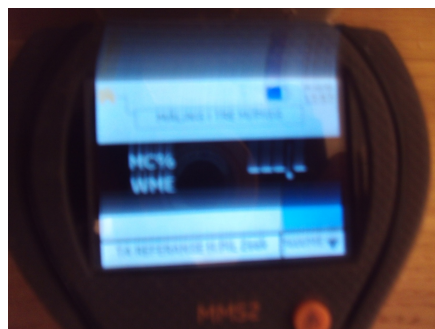
Måleresultat under 7,8 vektprosent.

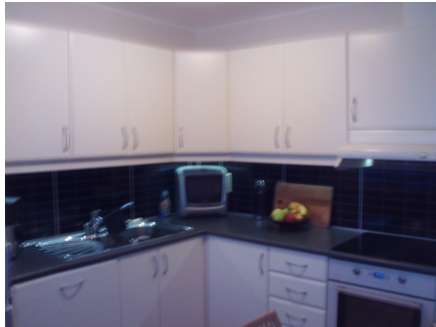
Deler av innredningen.

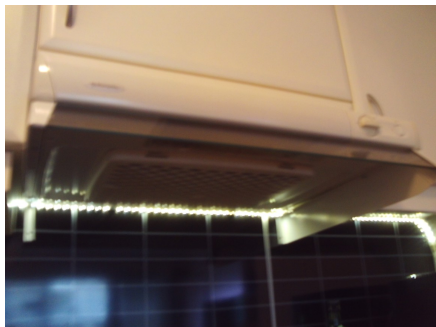
Ventilator.

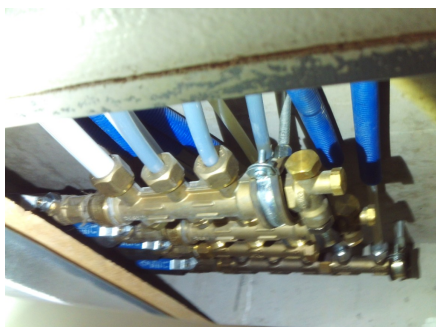
Innvendige vannledninger er av plast (rør i rør) med fordelinger i himling på bad/vaskerom.

- Det er påvist at eventuelt lekkasjevann fra rør i rør system ikke ledes til sluk eller annen kompenserende løsning.

Fordelinger i himling.

- Det bør foretas tiltak på anlegget som sikrer bedre løsning på eventuelt lekkasjevann fra rør i rør system.

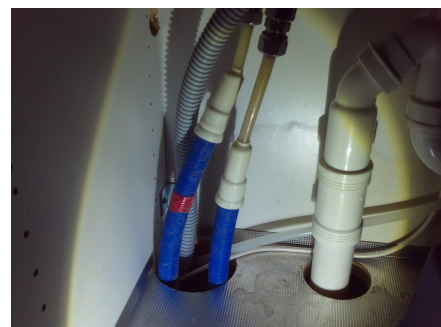
Rørøplegg i kjøkkenbenken.

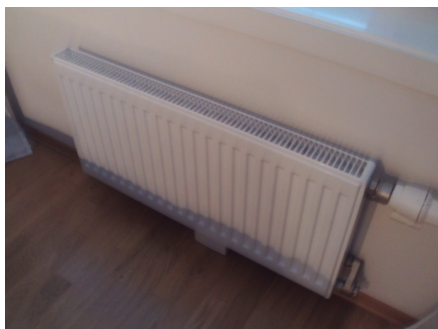
Radiator på soverom.

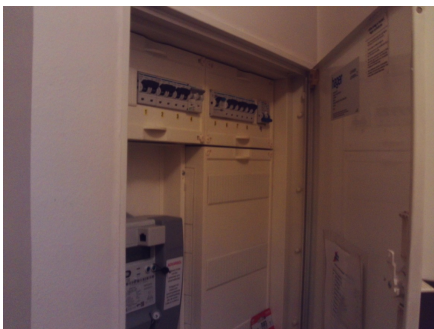
Sikringsskapet er plassert i boden og har merkede kurser. Anlegget er i fra byggeåret og har ingen åpenbare synlige skader/feil.

Sikringsskapet er plassert i bod.
