Tilstandsrapport

📍 Bringebærveien 4 B, 1940 BJØRKELANGEN

Befaringsdato: 07.03.2024

Tomannsbolig - Byggeår: 2018

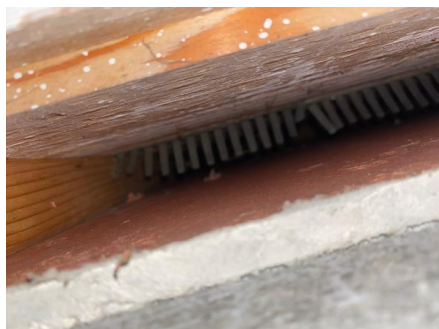
- Det er påvist andre avvik:
- Det er musebånd, men denne anses ikke å være tilstrekkelig.
- Kledningsbord mangler noen steder overflatebehandling utover grunning.

Musebånd rekker ikke helt ut til gips.

- Andre tiltak:
- Tilfredstillende musebånd/musetetting bør etableres.
- Kledningsbord som kun er grunnert må overflatebehandles for å forlenge levetiden til kledningen.

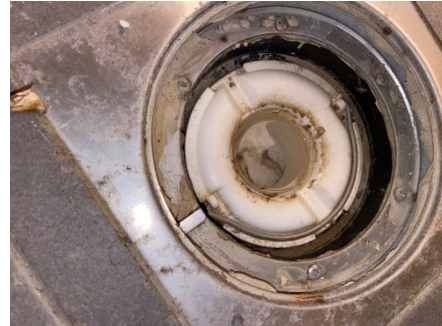
Sluk med synlig membran under klemring.

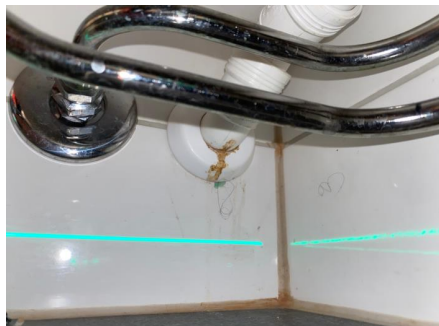
Det er observert indikasjoner på tidligere lekkasje på avløp fra servant i 1.etg. Det ble ved funksjonstesting på befaring ikke konstanter lekkasje per dags dato.

Tidligere lekkasje på avløp fra servant i 1.etg.
