Tilstandsrapport

Enebolig

Nordre Knappen 7, 5355 KNARREVIK

Oppdragsnr.: 20932-1290

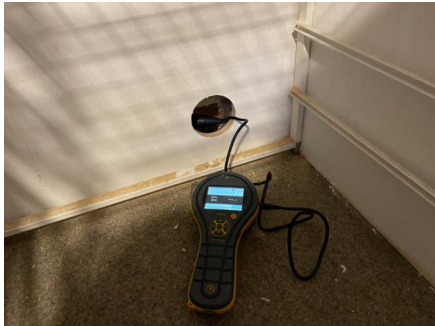
TG 1 Tilliggende konstruksjoner våtrom

Det ble foretatt hulltaking fra tilstøtende rom mot dusjone uten å avdekke unormale fuktforhold både ved visuell inspeksjon og fuktmåling.

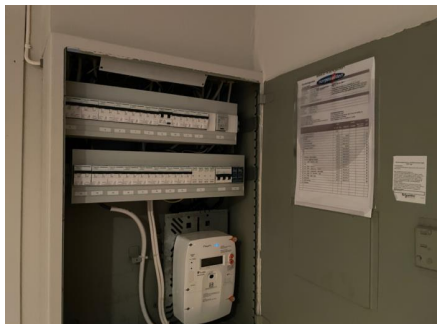
Sikringsskap i kjeller.
