Nordre Knappen 7, 5355 KNARREVIK

Velholdt og innholdsrik enebolig med storslått sjøutsikt utover Hjeltefjorden! solrike utearealer og dobbelgarasje.

Tilstandsrapport

ENEBOLIG

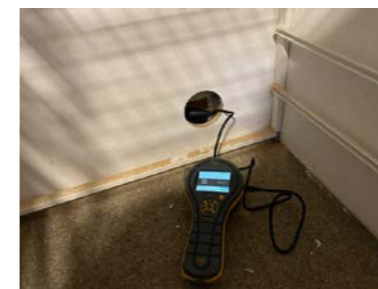
KJELLER > VASKEROM (5,8 M²)

TG 1 Tilliggende konstruksjoner våtrom

Det ble foretatt hulltaking fra tilstøtende rom mot dusjsone uten å avdekke unormale fuktforhold både ved visuell inspeksjon og fuktmåling.

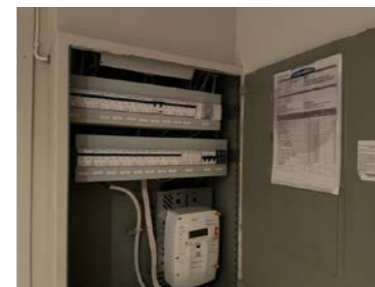
Sikringsskap i kjeller.
