# Tilstandsrapport

Enebolig

Bullaåsen 42, 5281  
VALESTRANDSFOSSEN

Oppdragsnr.: 20932-2919

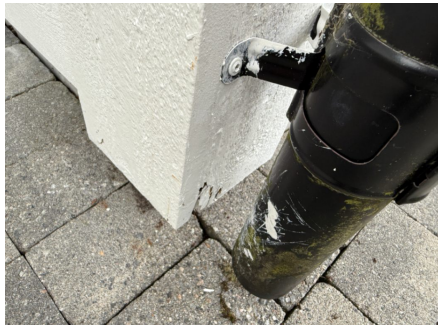
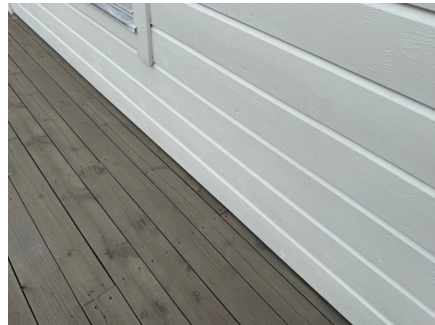
- Det er påvist andre avvik:
- Dels kort avstand mellom belegningsstein/terrasse og kledning. Over tid kan dette føre til økt fuktopptrekk og skader på kledning.
- Noe sporadisk slitasje/råte på enkelte kledningsbord.

- Andre tiltak:
- Det anbefales å etablere tilstrekkelig avstand mellom belegningsstein/terrasse og kledning, alternativt kan en benytte drenerende masser som minimerer vannsprut fra terreng som kan skade kledning.
- Det må påregnes noe vedlikehold.

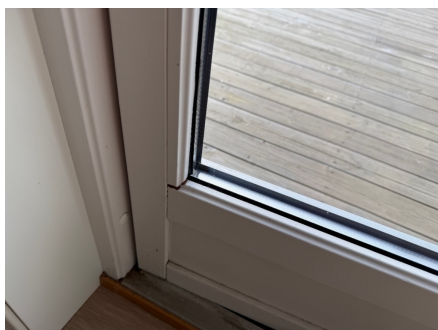
- Det er påvist andre avvik:
- En del slitasje/tregheter.

- Andre tiltak:
- Dør bør vurderes å skiftes.

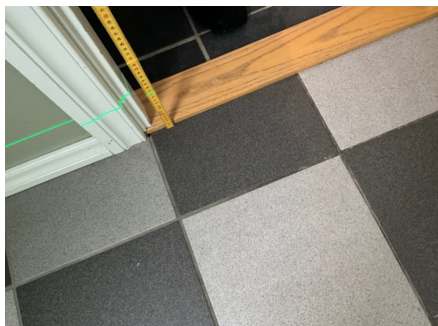
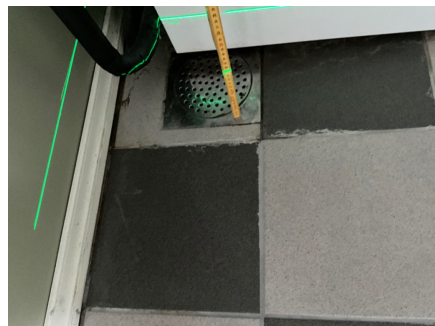
- Det er påvist at høydeforskjell fra topp slukrist til gulv/synlig topp membran ved dørterskel er mindre enn 25 mm.
- Det er påvist avvik i fallforhold til sluk i forhold til krav i forskrift på byggetidspunktet.
- Det ble registrert bom i enkelte fliser.

- Andre tiltak:
- Vær oppmerksom ved bruk. For å få tilstandsgrad 0 eller 1 må gulvet bygges om, for å få riktig fall til sluk. Det vil imidlertid sjelden være økonomisk rasjonelt som et enkeltstående tiltak. Ved en eventuell renovering, påse at våtrommet bygges med riktig fall til sluk.
- Det er ikke behov for tiltak vedr. fliser med bom, men en må være oppmerksom på at fliser med bom (hulrom under) vil kunne ha en større risiko for å løsne med tiden.

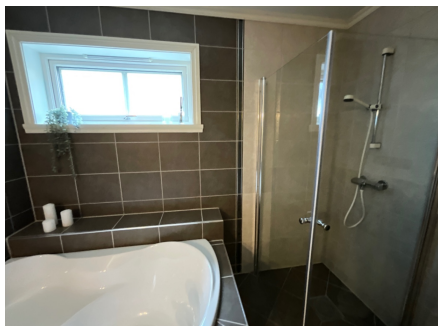
## HOVEDETASJE > BAD (9,2 M<sup>2</sup>)

- Det er påvist at høydeforskjell fra topp slukrist til gulv/synlig topp membran ved dørterskel er mindre enn 25 mm.
- Det er påvist avvik i fallforhold til sluk i forhold til krav i forskrift på byggetidspunktet.
- Generelt svakt fall på gulvet.

- Andre tiltak:
- Vær oppmerksom ved bruk. For å få tilstandsgrad 0 eller 1 må gulvet bygges om, for å få riktig fall til sluk. Det vil imidlertid sjelden være økonomisk rasjonelt som et enkeltstående tiltak. Ved en eventuell renovering, påse at våtrommet bygges med riktig fall til sluk.

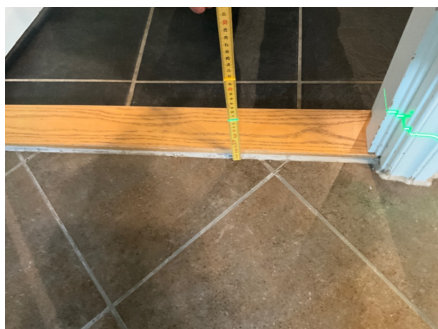
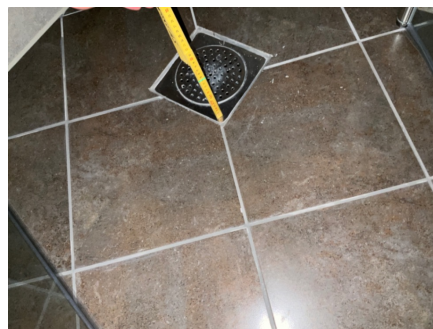
## HOVEDETASJE > BAD (9,2 M<sup>2</sup>)

### **TG 2** Sluk, membran og tettesjikt

- Det må påregnes å benytte dusjkabinett for å spare overflater for belastning med fritt vann, for noe lengre brukstid. Sluk bør kontrolleres jevnlig. For å oppnå bedre tilstandsgrad (TG 0/TG 1) må det påregnes oppgradering.
- Det bør gjøres nærmere undersøkelser og tiltak ved løs del av klemring.
- Det bør etableres luke i innfliset badekar.

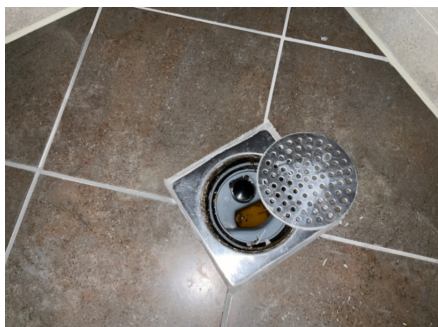
## HOVEDETASJE > BAD (9,2 M<sup>2</sup>)

- Det er påvist andre avvik:
- Det vegghengte toalettet har en innebygd siste uten drengåpning eller spalte nederst. Dette betyr at hvis det oppstår lekkasje inne i sisternen, kan vann samle seg bak veggen og føre til skjulte skader som ikke oppdages umiddelbart.

- Andre tiltak:
- Det var ikke krav om lekkasjesikring av innebygget sisterne ved byggetidspunktet. Installasjonen bør jevnlig overvåkes.

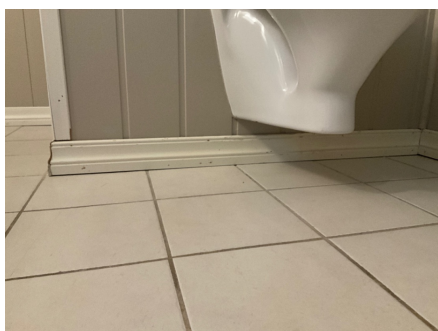
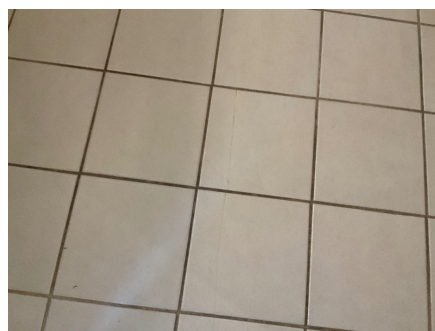
- Det er påvist andre avvik:
- Det vegghengte toalettet har en innebygd siste uten dreneringsåpning eller spalte nederst. Dette betyr at hvis det oppstår lekkasje inne i sisternen, kan vann samle seg bak veggen og føre til skjulte skader som ikke oppdages umiddelbart.
- Noe sprekker i gulvfliser.

- Andre tiltak:
- Det var ikke krav om lekkasjesikring av innebygget siste ved byggetidspunktet. Installasjonen bør jevnlig overvåkes.
- Gulvfliser med sprekker bør skiftes.
