Åsveien 11A, 1870 ØRJE

**Ørje - Bolig modernisert i 2011  
med utleieleilighet. Dobbel  
garasje.**

# Tilstandsrapport

Befaringsdato: 12.08.2024

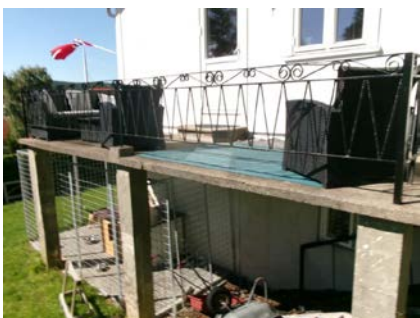
Terrasse, rekkverk med lav høyde og store åpninger mellom spiler.

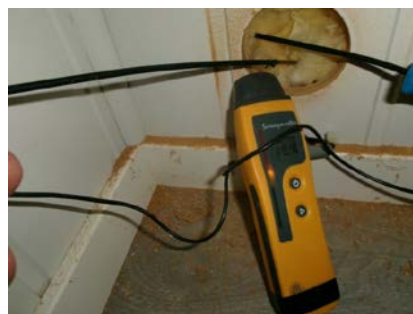
Gulvet har laminat. Veggene har plater. Hulltaking er foretatt uten å påvise unormale forhold. Hulltaking er foretatt ved/i soverom mot syd i nedfylt vegg mot øst. Fuktkvotemåling (vekt%) i konstruksjonen ble målt til 16.

Vegg mot terreng, 16% fukt noe som er akseptabelt nivå.

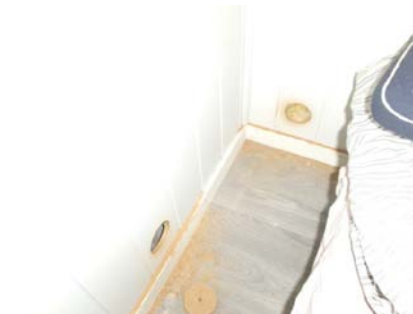
Hulltaking i yttervegg og vegg tilstøtende bad.

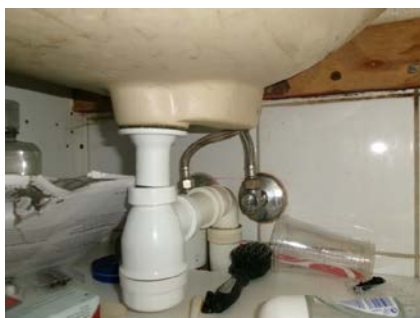
Avløpsrør til vask uten synlige lekkasjer.

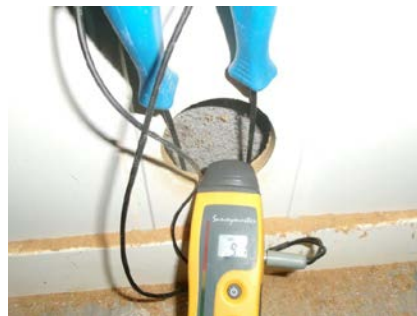
Hulltaking er foretatt uten å påvise unormale forhold. Hulltaking er foretatt ved/i tilstøtende soverom. Fuktkvotemåling (vekt%) i konstruksjonen ble målt til 9.

Hull ved dusj, målt 9 % fukt.

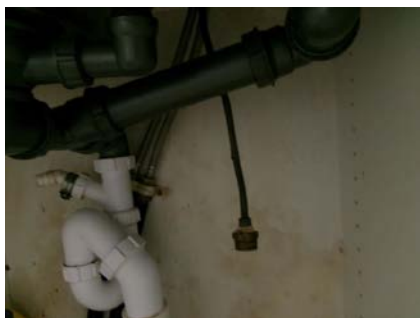
Vann og avløp uten synlige lekkasjer.

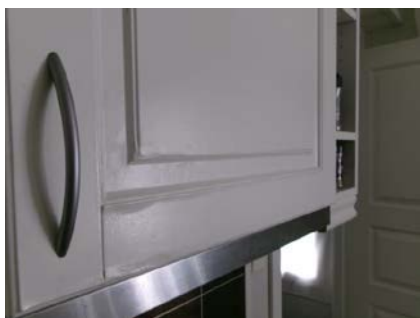
- Det er påvist skader på overflater/kjøkkeninnredning utover normal slitasjegrad.

Dør til skap over kjøkken avtrekksvifte er swellet, som er malt over så dette er syns messing skade.

Skader på dør over avtrekksvifte.
