Tilstandsrapport

Tomannsbolig

Åsveien 11 B, 1870 ØRJE

Befaringsdato: 12.08.2024

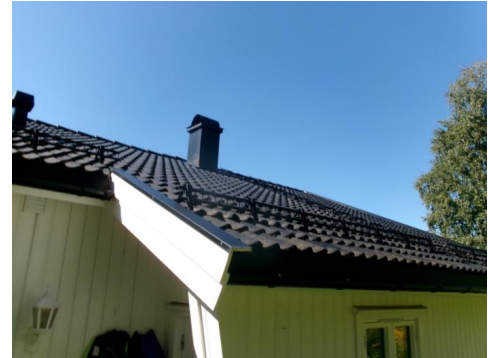
! TG 1 Nedløp og beslag

Foliebelagte stålrenner og beslag

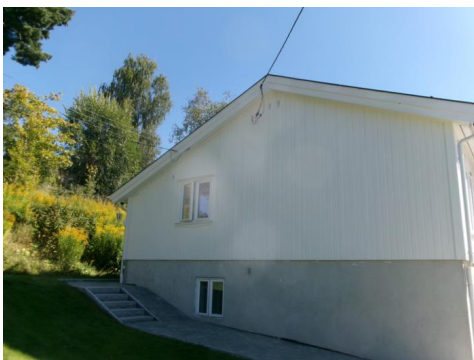
! TG 2 Veggkonstruksjon

Det kan oppstå noe kondens grunnet begrenset lufting. Denne lekten typen er benyttet siden 1970-tallet uten at det har vært et problem med denne utførelsen.

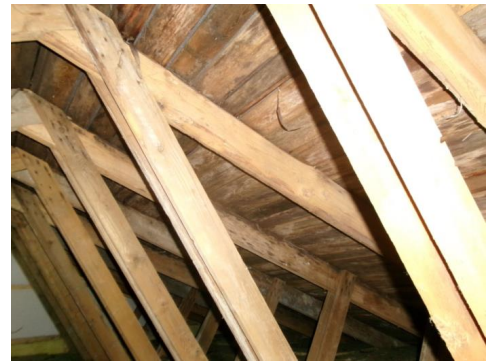
Det er noe skjolder i undertaket fra før taket ble byttet i 2011. Det er benyttet forskalings bord som undertak, dette var vanlig når huset ble oppført.

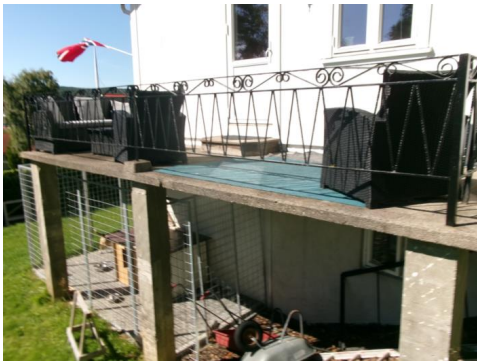
Terrasse, rekkverk med lav høyde og store åpninger mellom spiler.

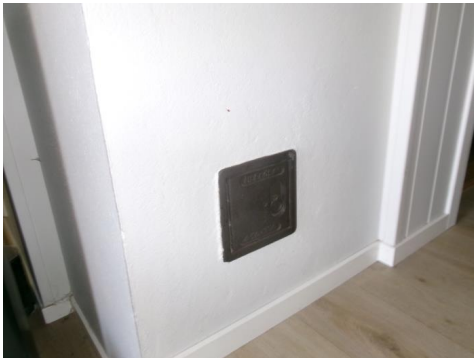
Feieluke plassert i gang, ved feiging blir det plassert stålplate under luken.

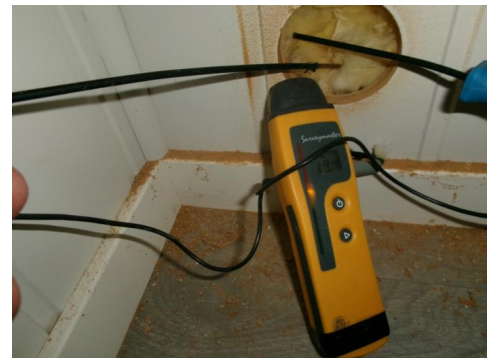
Vegg mot terreng, 16% fukt noe som er akseptabelt nivå.

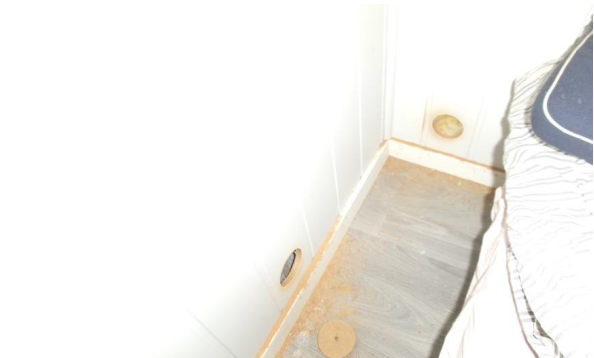
Hulltaking i yttervegg og vegg tilstøtende bad.

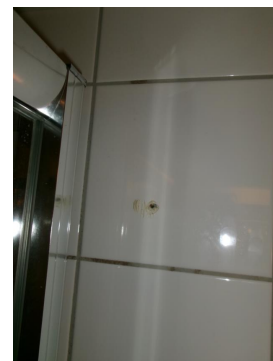
Det er usikkert hvor godt tettingen er utført i skruer hull og om dette påvirker tetteskiktet av veggen.

Skruer hull etter tidligere glassdører.

- Det er ikke behov for utbedringstiltak.

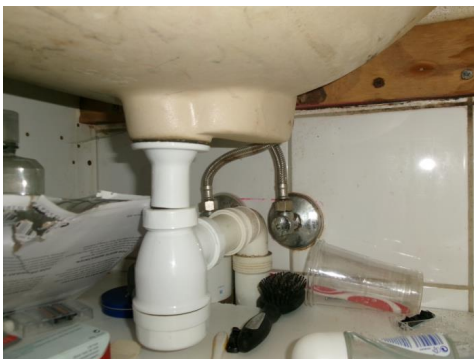
Avløpsrør til vask uten synlige lekkasjer.

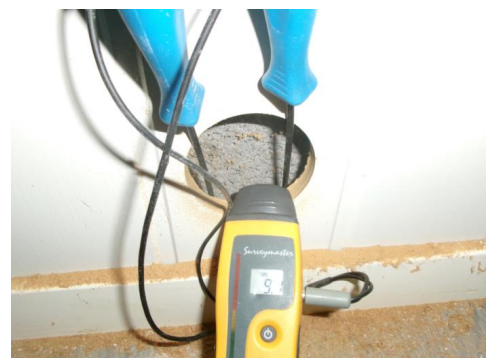
Hull ved dusj, målt 9 % fukt.

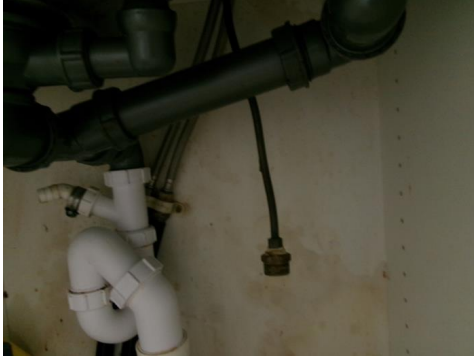
Vann og avløp uten synlige lekkasjer.

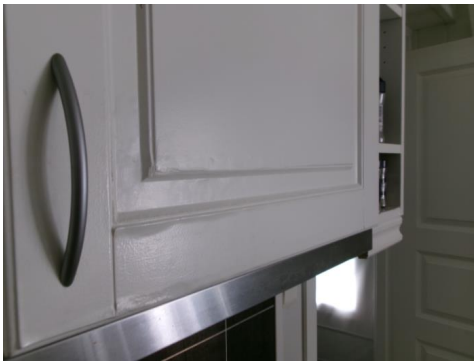
- Det er påvist skader på overflater/kjøkkeninnredning utover normal slitasjegrad.

Dør til skap over kjøkken avtrekksvifte er svellet, som er malt over så dette er syns messing skade.

Skader på dør over avtrekksvifte.

Pusse og male

Kostnadsestimat: Under 10 000

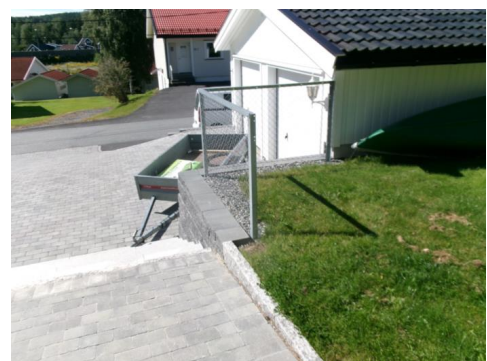
Forstøtningsmurer er av betongstein. Mulig noe manglende rekkverk på muren mellom garasjen og veien.

Støtte mur av blokker
