# Tilstandsrapport

Tomannsbolig

Hukenbekken 14 , 1383 ASKER

Befaringsdato: 23.01.2026

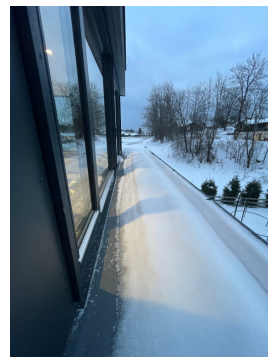
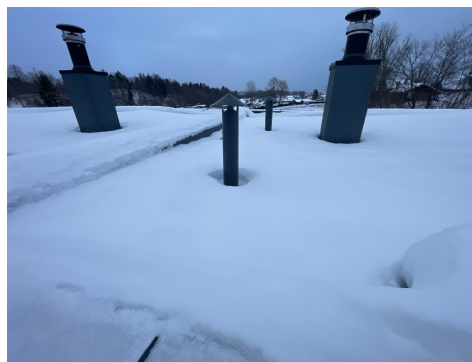
- Taktekking er snødekt , alder eller materiale er ukjent og derfor ikke nærmere vurdert.

Det bør foretas nærmere undersøkelser av taktekking når snøen er borte, for å kunne vurdere tilstand, alder og materiale. Konsekvensen av manglende vurdering er økt usikkerhet rundt takets tilstand, noe som kan medføre risiko for skjulte skader eller behov for vedlikehold som ikke blir oppdaget i tide.

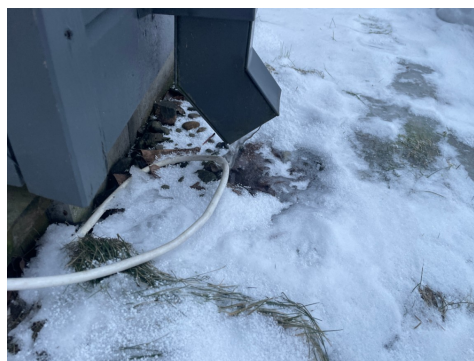
Nedløp og beslag er utført i plastbelagt stål. Inspeksjonen er marginal, da det er snø på tak og bakkeplan. \*Selv om det ikke er grunnmur på boligen, så anbefales det likevel at vann fra nedløpsrør føres vekk fra konstruksjonen.

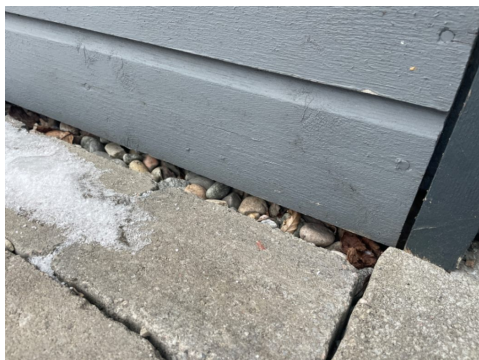
Veggene har bindingsverkskonstruksjon fra byggeår. Fasaden har liggende bordkledning. Det er registrert lufting og musebånd i nedkant av kledningen. Det kunne ikke påvises spesielle problemer eller vesentlige skjevheter med den synlige delen av konstruksjonen. Selve veggkonstruksjonen ble ikke inspisert da det er en lukket konstruksjon. For inspeksjon kreves destruktive inngrep, noe som ikke ble foretatt på befaringsdagen. Det ble ikke avdekket råte eller alvorlige svekkelser ved stedvise stikkprøver. NB! Kledning er stedvis montert lavere mot terreng enn anbefalt. Risikoen ved kledningsbord nær terreng er primært fukt- og råteskader på grunn av økt vannsprut, kapillær fuktopptak i treverket og dårlig uttørking, noe som kan føre til at maling sprekker og kledningen råtner, spesielt ved stående bord med utsatt endevend. Anbefalt avstand til terreng er minimum 30 cm for å unngå dette, selv om det kan reduseres til 10 cm der fare for sprut er liten, men 30 cm er best for å sikre lang levetid.

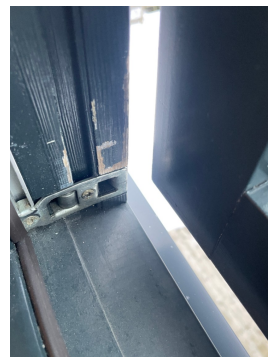
Vinduet på soverommet mot øst har behov for justering, da det subber mot karmen ved åpning og lukking.

Vinduet bør justeres for å sikre korrekt funksjon og forhindre ytterligere slitasje på karm og beslag. Dersom tiltak ikke utføres, kan det føre til økt slitasje, redusert levetid og eventuelt skade på vinduet.

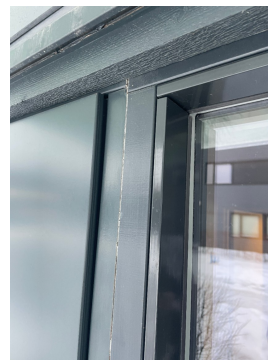
- Det er påvist utetthet/åpning mellom dørblad og dørkarm. Dvs. at kald trekk kan oppstå.

Inngangsdøren bør justeres eller utbedres for å sikre tetthet mellom dørblad og karm, slik at kald trekk unngås.

Dersom tiltak ikke gjennomføres, kan det føre til varmetap, økte oppvarmingskostnader og redusert komfort i boligen.

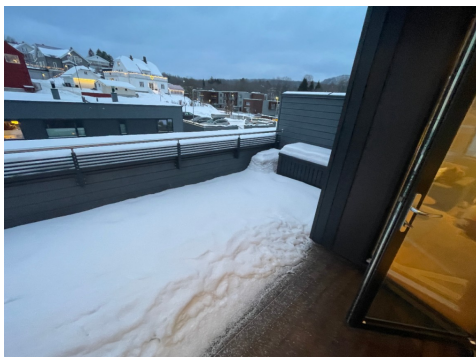
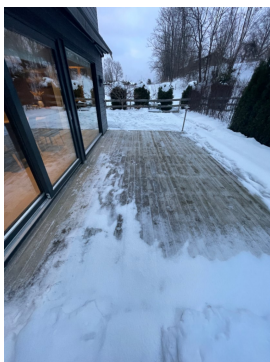
- Balkonger/terrasse er snødekt og derfor ikke nærmere vurdert.

Det bør foretas nærmere undersøkelser av balkonger og terrasser når de er snøfrie, for å avdekke eventuelle skader eller mangler som ikke er synlige nå. Manglende inspeksjon kan medføre at skjulte feil eller skader ikke oppdages, noe som kan føre til økte utbedringskostnader eller redusert levetid på konstruksjonen.

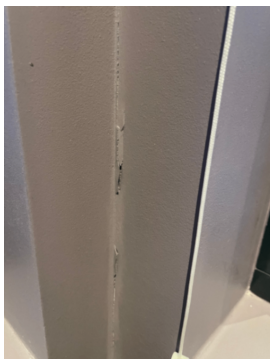
Det er påvist enkelte tørksprekker i hjørner og lignende områder.

Tørksprekker bør utbedres for å hindre videre oppsprekking og for å opprettholde overflatenes estetiske og funksjonelle kvalitet. Dersom sprekkene ikke utbedres, kan det føre til økt slitasje og behov for mer omfattende reparasjoner over tid.

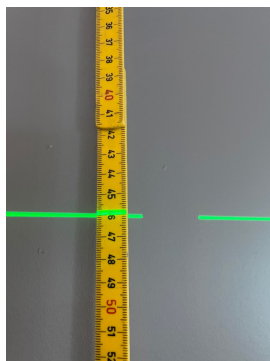
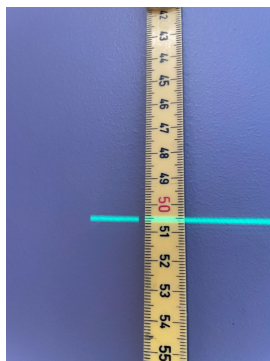
- Stue/kjøkken: totalavvik 42 mm, samt 12 mm avvik over 2 meter.
- 2. etasje: 24 mm totalavvik fra skyvedør garderobe til yttervegg i lekerom.
- Stort soverom 2. etasje: 25 mm totalavvik diagonalt gjennom rommet.
- Lekerom 30 mm avvik diagonalt gjennom rommet
- 3. etasje: 20 mm totalavvik diagonalt fra trapp til hjørne bak sofa.

- Det er målt høydeforskjell på mellom 15-30 mm gjennom hele rommet. Tilstandsgrad 2 gis med bakgrunn i standardens krav til godkjente måleavvik.
- Målt høydeforskjell på mellom 10 - 20 mm innenfor en lengde på 2 meter. Tilstandsgrad 2 gis med bakgrunn i standardens krav til godkjente måleavvik.
- Målt høydeforskjell på over 30 mm gjennom hele rommet. Tilstandsgrad 3 gis med bakgrunn i standardens krav til godkjente måleavvik.

Største totalavvik er målt i 1. etasje med 42 mm på gulvet og 46 mm i himlingen. Det er usikkerhet om skjevhetene skyldes opprinnelig utførelse eller andre forhold, som for eksempel setninger i bygget. Bygget er oppført i prefabrikerte elementer, noe som også kan ha betydning for skjevhetene. Skjevheter går gjennom alle etasjer, men er ikke konsekvente. Det registreres også at vegger ikke er i lodd.

Lasermål himling

Ytterligere undersøkelser bør gjennomføres av fagperson eller geotekniker for å avklare årsaken til skjevhetene og om det foreligger setningsskader.

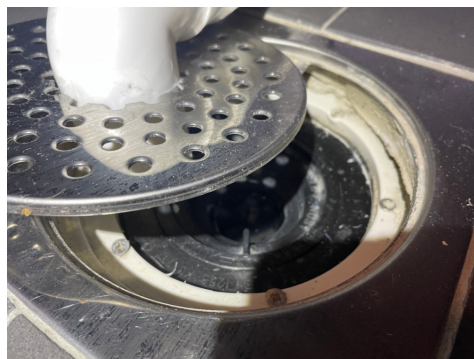
Det anbefales å være oppmerksom på at høydeforskjellen mellom slukrist og dørterskel er mindre enn anbefalt, noe som gir økt risiko for at vann kan renne ut i tilstøtende rom ved større vannmengder på gulvet. Regelmessig kontroll og vedlikehold av sluk og tetting anbefales for å redusere risikoen for vannskader.

Det er plastsluk og smøremembran med ukjent utførelse.

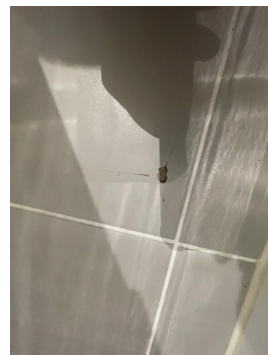
Det er registrert avskalling på flis ved vasken. Dette kan medføre økt risiko for fuktskader og redusert levetid for gulvet dersom skaden ikke utbedres.

Det anbefales at skadet flis ved vasken utbedres for å hindre fuktinntrengning og ytterligere skader på gulvet.

Dersom tiltak ikke iverksettes, øker risikoen for fuktskader og redusert levetid på gulvkonstruksjonen.
