Tilstandsrapport

Boligbygg med flere boenheter
-

Nøtteskrikevegen 2E , 2032 MAURA
-

Befaringsdato: 19.03.2026

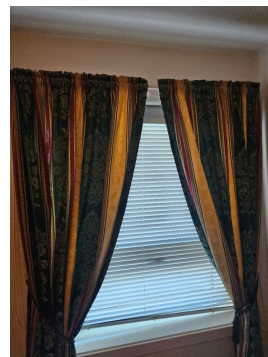
Risiko: Slitasjen kan gi risiko for redusert, tetthet rundt vinduene, skjulte skader, kvalitet og levetid på materialenes overflater.

Konsekvens: Forholdet kan medføre behov for utbedring eller utskifting. Anbefalt tiltak: Det anbefales å vurdere vedlikehold eller utskifting, utført av en fagperson.

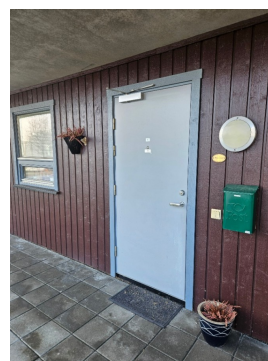
TC 2 Dører

Risiko: Videre påføring av skader kan føre til økt nedbrytning av materialer på overflaten.

Konsekvens: Forholdet kan medføre behov for utbedring og vedlikehold av dører.

Anbefalt tiltak: Det anbefales å vurdere vedlikehold og behandling av dører.

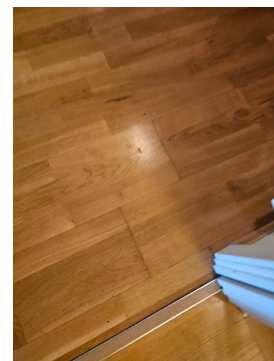
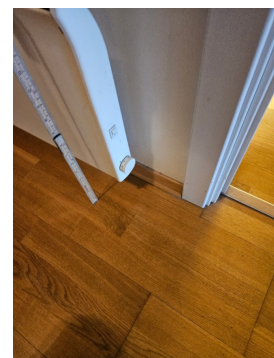
På befaringtidspunktet hadde vegger stedvis små sprekker over dører, slitemerker, merker etter gamle veggfester og bilder på vegger. Hjemmelshaver opplyser om at han har etter befaringtidspunktet fuget og malt sprekkdannelse, fra vegg opp til tak er det fuget med silikon i alle rom. Lite soverom til høyre i gang er alle vegger malt to strøk. Årsak 1: Endringer og utbedringer er utført etter befaringtidspunktet, og har derfor ikke blitt vurdert eller inspisert av bygningssakkyndig i denne rapporten. TGIU

Det er knirk, små fuktsveller i skjøter og slitemerker på parkettgulvene. Årsak: Forholdet har en karakter som tilsier bruksslitasje som ofte oppstår over tid, spesielt i eldre boliger med mye trafikk i gangarealer og oppholdsrom.

Konsekvens: Vedvarende tørrknirk kan redusere komforten og den opplevde kvaliteten på gulvet, og det kan bli nødvendig med utbedring eller utskifting på sikt.

Anbefalt tiltak: Det anbefales å få vurdert tørrknirken av fagperson med bygningssaglig kompetanse for å avklare årsak, utvikling og eventuelt behov for tiltak.

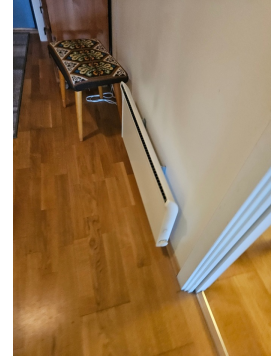
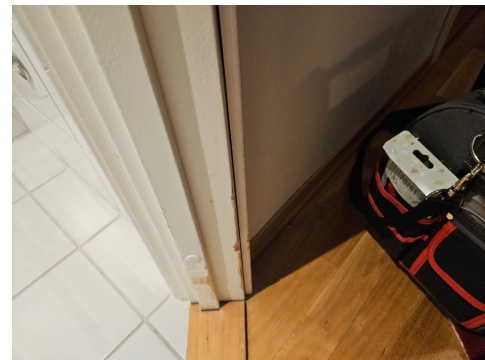
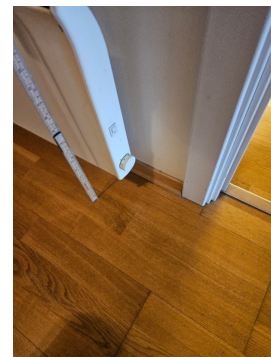
Risiko: Dette gir økt risiko for skjulte skade, skeivheter og andre relevante vedlikeholdsbehov.

Konsekvens: Forholdet kan medføre behov for utbedring og vedlikeholdsbehov.

Anbefalt tiltak: Det anbefales å gjennomføre ytterligere undersøkelser, utført av fagperson, for å avklare årsak og eventuelt behov for utbedring.

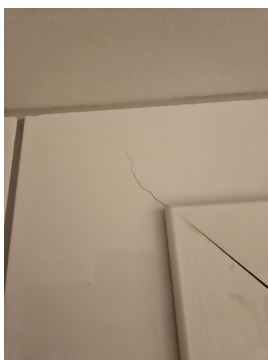
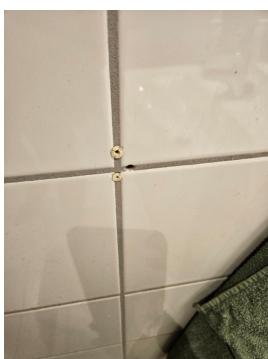
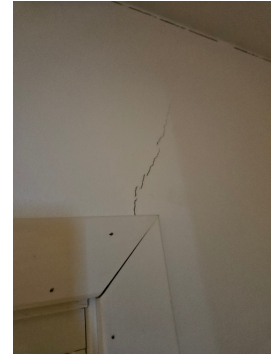
- Det er påvist at noen fliser har bom (hulrom under).
- Det er påvist sprekker i fliser.
- Det er avvik:

Det er sprekke og bom i fliser over badedør.

Årsak 1: Sprekkdannelser og bom i fliser har karakter som er forenlig med bevegelser i grunnen og dårlig vedheft.

Risiko: Videre bevegelser kan føre til økt sprekkdannelse og påvirkning av konstruksjonens stabilitet.

Anbefalt tiltak: Det anbefales å undersøke veggkonstruksjonen og etasjeskillet nærmere ved åpning eller fuktmåling, utført av fagperson, for å avklare omfang og behov for utbedring.

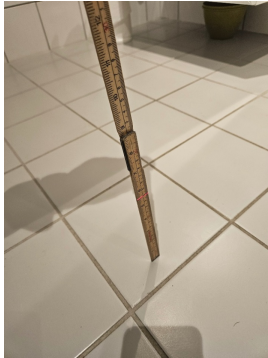
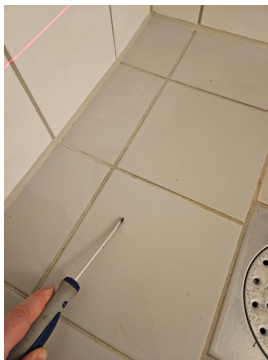
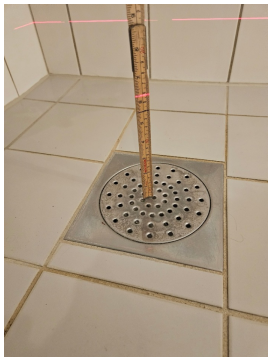
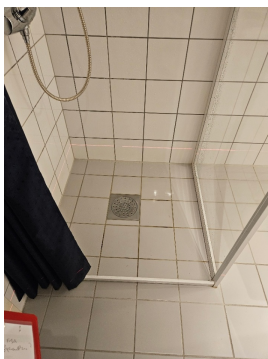
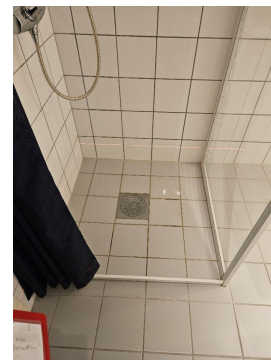
- Det er påvist at noen fliser har bom (hulrom under).
- Det er avvik:

Risiko: Dette kan medføre at vann ikke renner effektivt bort fra gulvet, noe som øker risikoen for fuktskader over tid.

Anbefalt tiltak: Det anbefales å vurdere eventuell utbedring av fall mot sluk for å sikre god vannavrenning og redusere muligheten for vannansamling.

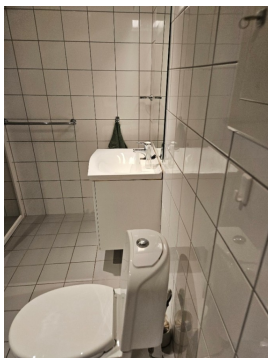
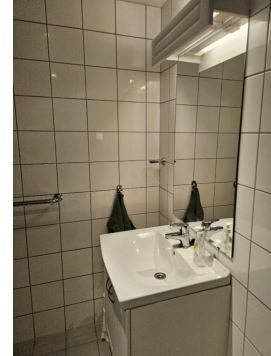
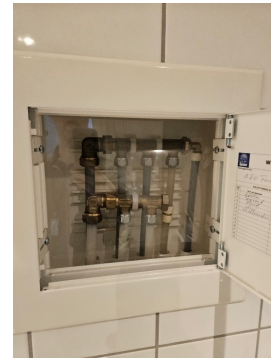
Risiko: Dette gir økt risiko for skjulte skade og andre relevante vedlikeholdsbehov.

Konsekvens: Forholdet kan medføre behov for utbedring og vedlikeholdsbehov.

Anbefalt tiltak: Det anbefales å gjennomføre ytterligere undersøkelser, utført av fagperson, for å avklare årsak og eventuelt behov for utbedring.

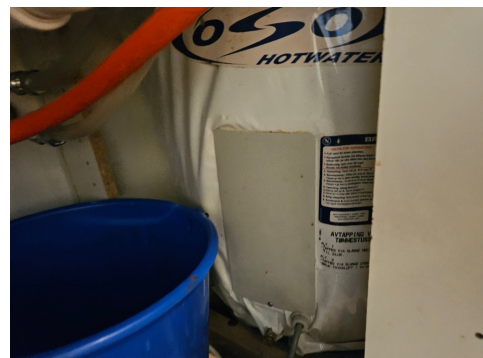
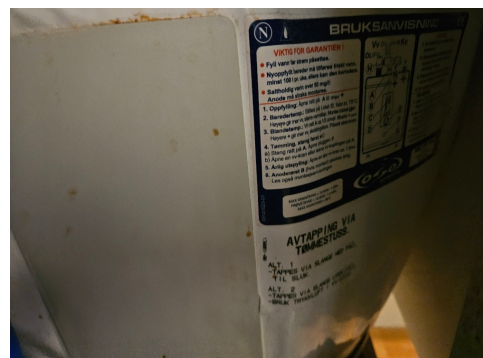
Risiko: Dette kan gi økt risiko for driftsproblemer eller lekkasje.

Konsekvens: Forholdet kan medføre behov for utbedring eller utskifting av berederen.

Anbefalt tiltak: Det anbefales å vurdere service av bereder, utført av fagperson, for å avklare omfang og behov for eventuell utbedring.
