# Tilstandsrapport

📍 Storåsveien 104, 2460 OSEN

# gnr. 35, bnr. 277

Rapportdato: 05.03.2023

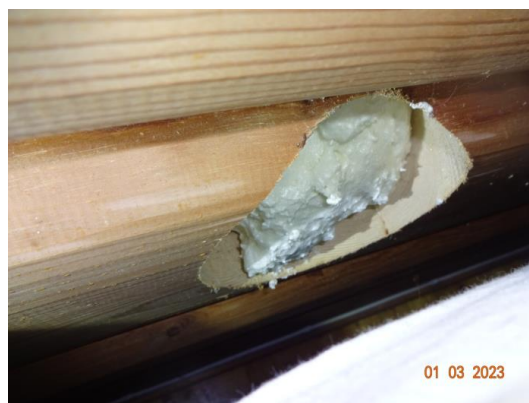
Hentet ifra tidligere takst: Yttervegg er sist overflatebehandlet i 2015.

Deler av utvendig laftet tømmer er ikke besiktiget på grunn av snø.

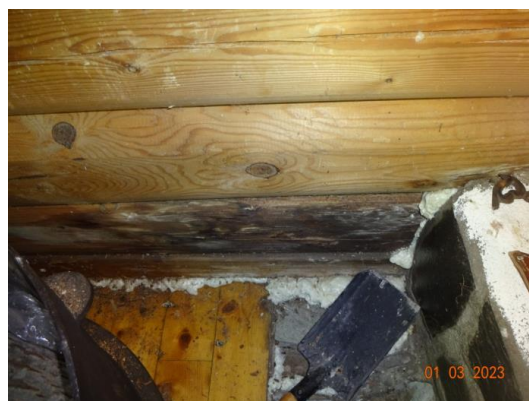
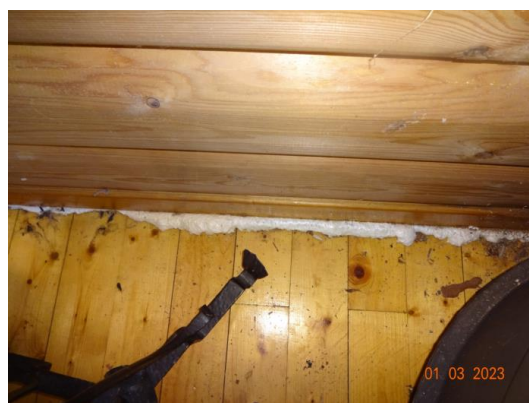
Overflater med laftet tømmer og panel.

Himlinger med panel.

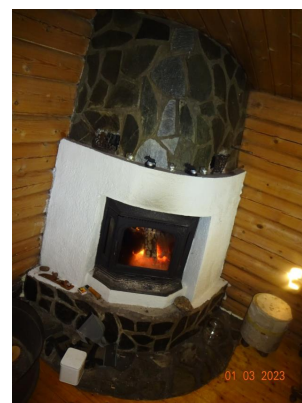
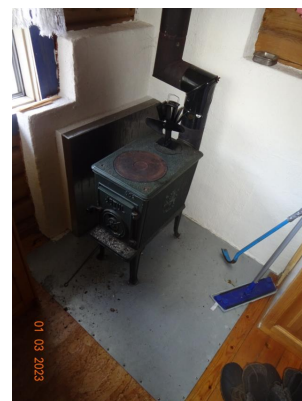
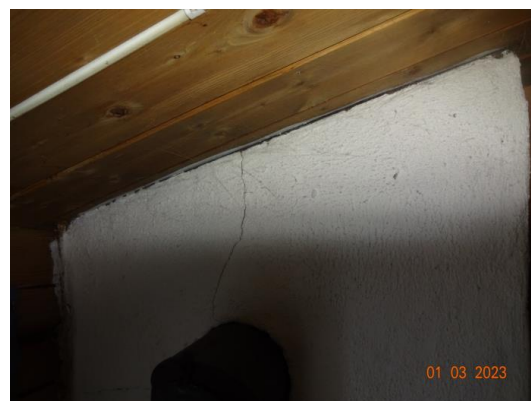
Vedovn på kjøkken.

Gnistsikring utført med metallplate under ildsted.

Det er påvist riss i murpuss til pipe.

- Det må foretas tiltak for å lukke avviket.

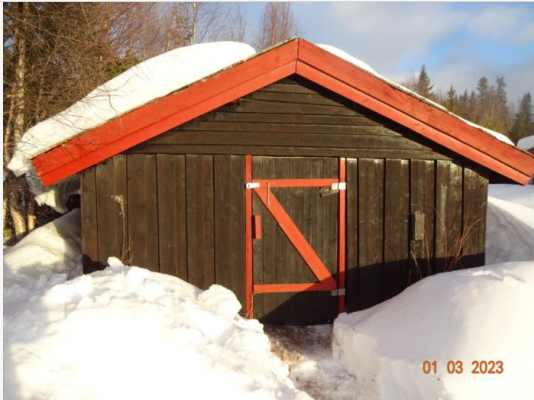
## Uthus

Eldre uthus, generelt med preg etter aldersforvitring og manglende vedlikehold. Må påregne aldersforvittringer og skader. Kun deler er besiktiget.

Ikke etablert undertak.

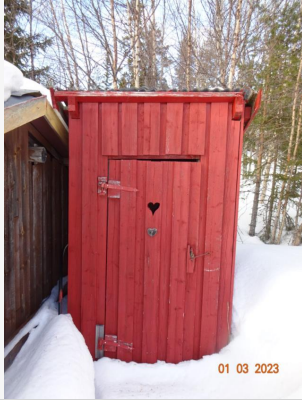
## Utedo

Eldre utedo. Må påregne aldersforvittringer og skader.
