# Tilstandsrapport

Fritidsbolig

Storåsveien 104, 2460 OSEN

Befaringsdato: 16.05.2024

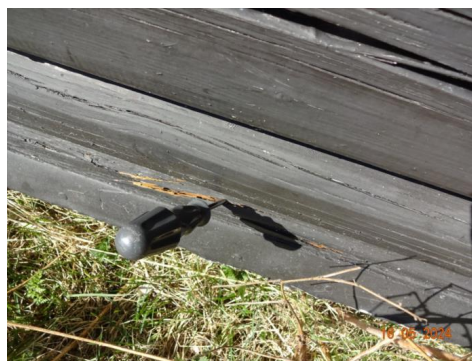
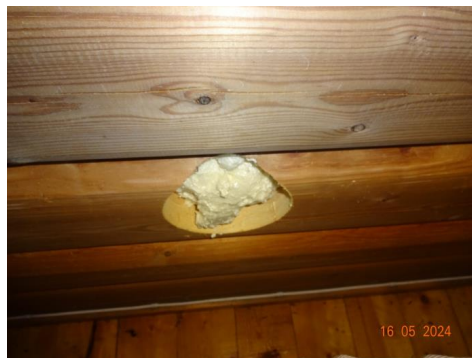
#### Vurdering av avvik:

• Det er påvist andre avvik:

Det er påvist råteskade i nederste laftestokk på fasade mot øst.  
Hull i vegg på soverom er tettet med byggsaum og duk på utsiden.  
Tidligere åpning til lufterør til forbrenningstolett.  
Stedvis tettet med mineralull i mellom laftet tømmer på grunn av kald trekk.  
Panel er ført helt ned mot vannbrett, fare for fuktopptrekk og forvittringer.

• Det må foretas tiltak for å lukke avviket.

**Kostnadsestimat:** 10 000 - 50 000

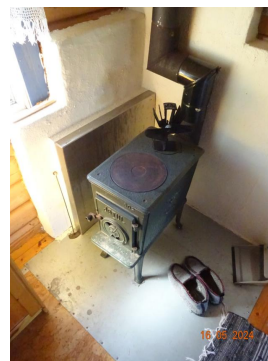
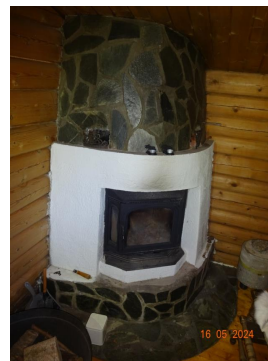
Det er påvist riss i murpuss til pipe.

- Det må foretas tiltak for å lukke avviket.

**Kostnadsestimat:** Under 10 000

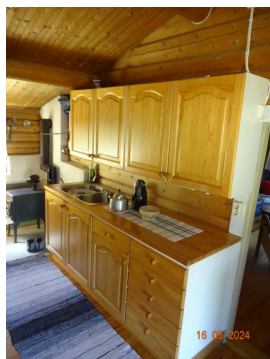
Kjøkkeninnredning med heltre benkeplate, skuffer, over og underskap, speil fronter og to rustfrie kummer.

- Det er påregnelig med utskiftning/utbedringer av kjøkkeninnredningen.

Kostnadsestimat: 50 000 - 100 000

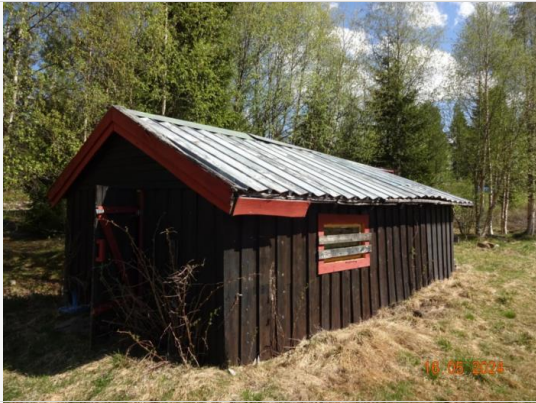
## Uthus

Eldre uthus, generelt med preg etter aldersforvitring og manglende vedlikehold. Må påregne aldersforvittringer og skader. Kun deler er besiktiget.

Rust på takplatene.

Utvendig panel er stedvis ført langt ned mot terreng. Fare for fuktopptrekk og forvittringer.

Det er påvist råteskader i panel og vindskier.

Større skjevheter i yttervegg og takkonstruksjon.

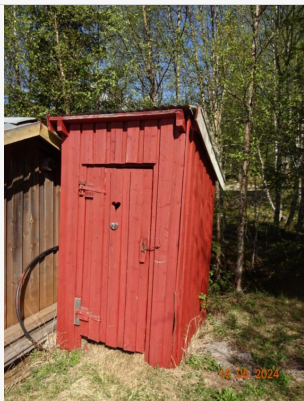
## Utedo

Eldre utedo. Må påregne aldersforvittringer og skader.
