Storåsveien 104, 2460 OSEN

**Koselig hytte i laftet tømmer (tidl. seter). God atmosfære. Stor solrik eiendom i naturskjønne omgivelser. Flott utsikt**

Befaringsdato: 16.05.2024

Rapportdato: 23.05.2024

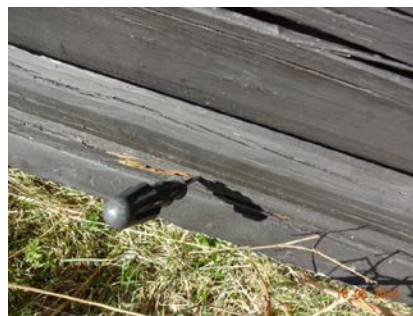
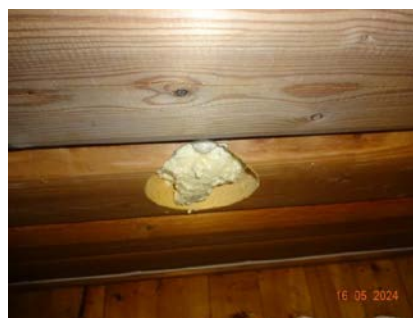
Det er påvist råteskade i nederste laftestokk på fasade mot øst.  
Hull i vegg på soverom er tettet med byggsium og duk på utsiden.  
Tidligere åpning til lufterør til forbrenningstolett.  
Stedvis tettet med mineralull i mellom laftet tømmer på grunn av kald trekk.  
Panel er ført helt ned mot vannbrett, fare for fuktopptrekk og forvittringer.

- Det må foretas tiltak for å lukke avviket.

**Kostnadsestimat:** 10 000 - 50 000

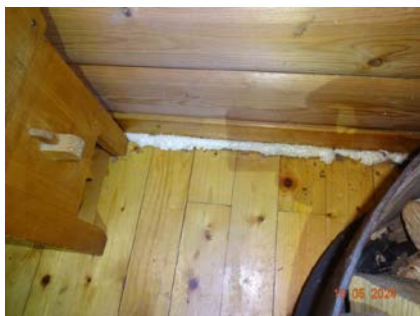
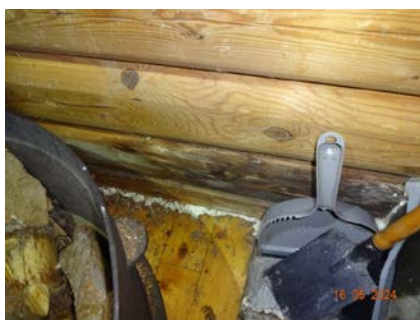
## TG 2 Etasjeskille/gulv mot grunn

Trebjelkelag, antatt isolert med mineralull.  
Krypkjeller er en risikokonstruksjon, må påregne at det kan være skader i trekonstruksjon mot krypkjeller.

- Målt høydeforskjell på over 15 mm gjennom hele rommet.
- Tilstandsgrad 2 gis med bakgrunn i standardens krav til godkjente måleavvik.

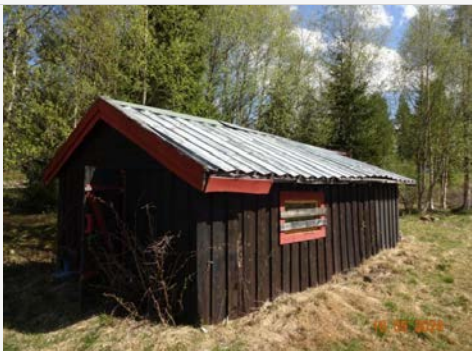
### Uthus

Eldre uthus, generelt med preg etter aldersforvitring og manglende vedlikehold. Må påregne aldersforvittringer og skader. Kun deler er besiktiget.

Rust på takplatene.

Utvendig panel er stedvis ført langt ned mot terreng. Fare for fuktopptrekk og forvittringer.

Det er påvist råteskader i panel og vindskier.

Større skjevheter i yttervegg og takkonstruksjon.

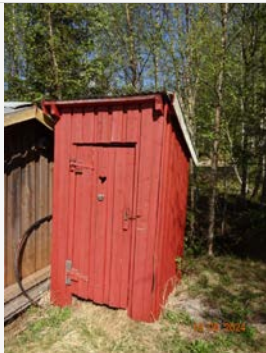
## Utedo

Eldre utedo. Må påregne aldersforvittringer og skader.
