Tilstandsrapport

Enebolig

Furnesvegen 216, 2319 HAMAR

Befaringsdato: 17.12.2024

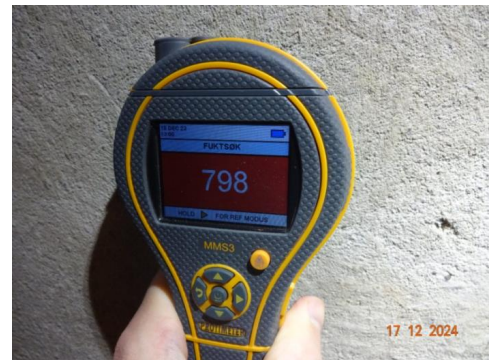
! TG 2 Rom Under Terreng

- Det er påvist indikasjoner på noe fuktgjennomtrenging i kjellergulv.
- Det er påvist indikasjoner på noe fuktgjennomtrenging inn i kjellermur.
- Det er påvist andre avvik:

Steder med saltutslag på kjelleryttervegger, etter fuktgjennomgang i veggene.

Saltutslag dannes når fuktighet trenger gjennom murkonstruksjoner og transporterer saltmineraler ut til overflaten. Når vannet fordampes blir det krystalliserte saltet liggende igjen på overflaten av murverket eller betongen.

Det er foretatt fuktsøk med fuktindikator i kjeller. Ved bruk av fuktindikator ble det målt fuktvariasjoner.

- Det påviste fuktnivå gir grunn til å overvåke konstruksjonen jevnlig for å se utvikling over tid, og eventuelt foreta tiltak for å unngå fuktskader.

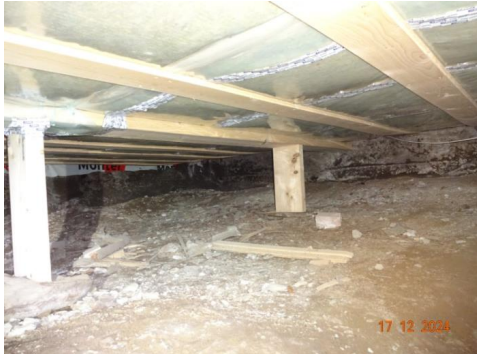
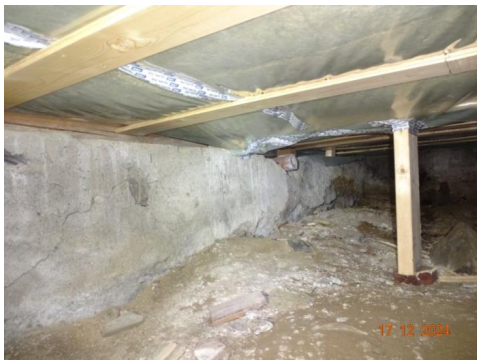
! TG 2 Kryp kjeller

- Det er ikke tilfredsstillende ventilering av krypkjeller.
- Det er manglende fuktsperre på bakken.

Det er påvist provisoriske understøttelser av bjelkelaget i krypkjeller. Må påregne fuktopptrekk i treverk i kontakt med stein/jordbakken. Se bilde. Observert rester av bygningsavfall i krypkjeller. Trematerialer gir grobunn for sopp og mugg. Trematerialer bør fjernes.

Det er påvist sprekker i grunnmur.

- Fuktsperre på bakken bør etableres.
- Bedre ventilering må etableres.

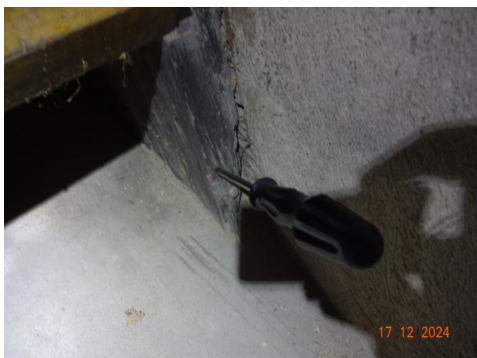
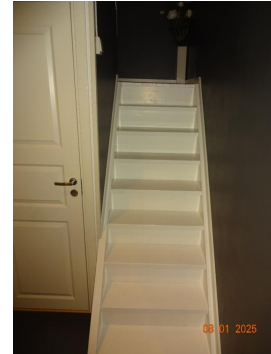
TG 3 Innvendige trapper

Det er påvist råteskade i treverk i kontakt med støpt gulv. Må påregne reparasjon av tretrapp til kjeller.

- Rekkverk må monteres for å lukke avviket.
- Håndløper bør monteres, men det var ikke krav på byggetidspunktet.

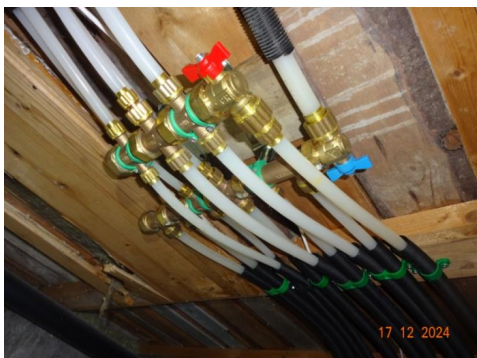
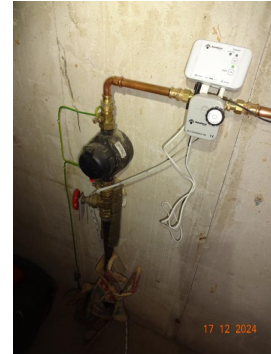
- Det er påvist at eventuelt lekkasjevann fra rør i rør system ikke ledes til sluk eller annen kompensere løsning.
- Rørkursene på rør-i-rør systemet på vannledninger er ikke merket.

- Det bør foretas tiltak på anlegget som sikrer bedre løsning på eventuelt lekkasjevann fra rør i rør system.
- Rørkurser på rør-i-rør system bør merkes.
