Tilstandsrapport

Enebolig

Smivegen 23, 7340 OPPDAL

Befaringsdato: 19.02.2025

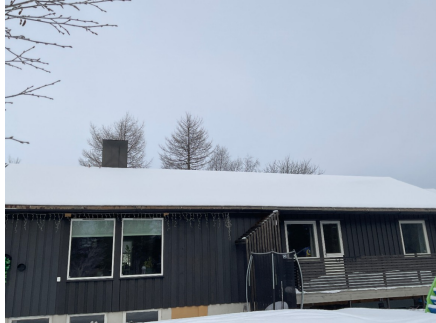
TC 2 Nedløp og beslag

Nedløp og beslag er i metall og av eldre dato.

Det registreres frostspreng i taknedløp samt stedvis småskader i takrenner. På grunn av snø er takbeslag og takstige ikke forsvarlig kontrollert.

Småskader i takrenner

Frostspreng i nedløp.

Det må påregnes utskifting av taknedløp med frostspreng. Takrenner og øvrig takbeslag må kontrolleres etter snøtining og utskiftinger må påregnes i forbindelse med utskifting av takteking.

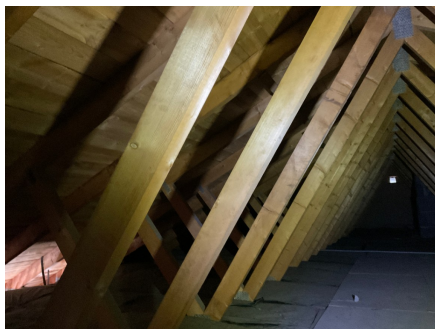
TG 2 Takkonstruksjon/Loft - Garasjedel

Punktet må sees i sammenheng med Takteking

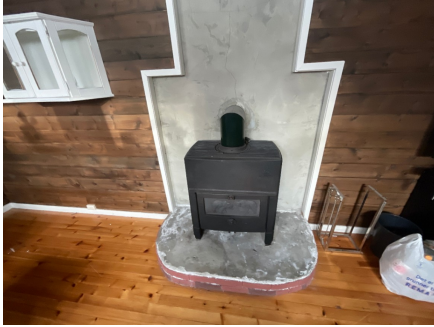
Ovn i kjellerstue

Det registreres sotavrenningsmerker fra sotluke samt noen biter bak sotluke som kan skyldes skader i pipeløp. Det kan se ut som om det ikke er tilstrekkelig tett rundt røykrørsinnføring for vedovn i 1. etasje.

Det anbefales at det lokale feiveesenet kontaktes for en kontroll av pipe/ildsteder og eventuelle avvik utbedres deretter.

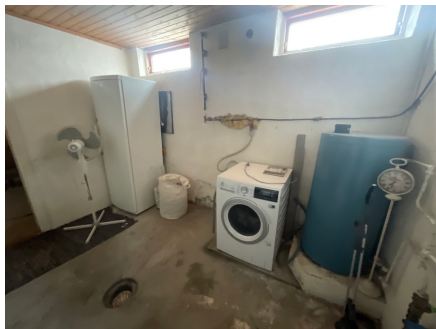
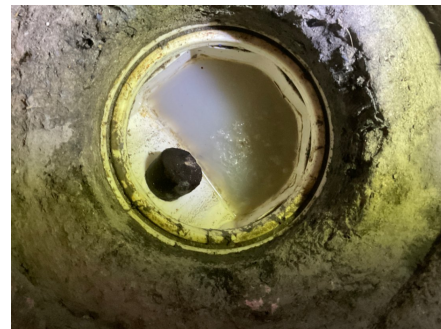
TG 2 Vannledninger

- Mer enn halvparten av forventet brukstid er passert på innvendige vannledninger.
- Det er avvik:

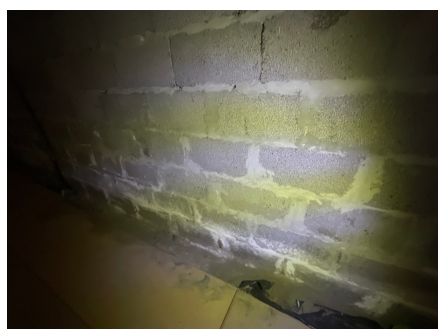
TG 2 Grunnmur og fundamenter

- Grunnmuren har sprekkdannelser.
- Det er avvik:

Det registreres stedvis noen mindre sprekkdannelser og pussavskaling på utvendig grunnmur. Det opplyses at garasjebygget har noe bevegelse i forhold til tele.

Det anbefales at sprekkdannelser gjenpusses slik at frostspreng i muren unngås. Dersom telehiv i garasjedelen skal unngås må det påregnes tiltak med frostsikring.

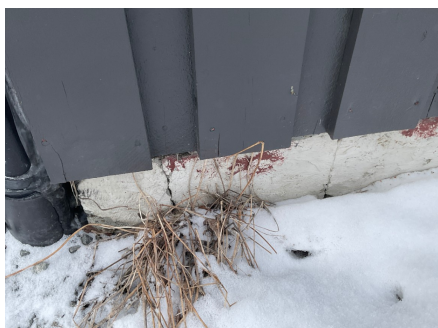
! TG IU Terrenforhold

Tomten var snødekt på befaringsdagen og er ikke vurdert. Eiendommen ligger ikke innenfor aktsomhetsområde for flom eller ras.
