Tilstandsrapport

Enebolig

Smivegen 23, 7340 OPPDAL

Befaringsdato: 09.02.2026

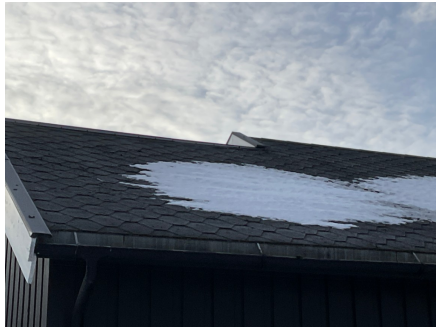
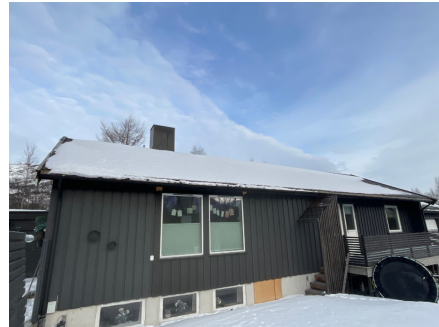
! TG 2 Nedløp og beslag

Det registreres frostspreng i taknedløp samt stedvis småskader i takrenner. Takstigen er en bøylestige fra byggeår og er i dag ikke godkjent. Luftelyre er fra byggeår og har passert forventet brukstid. Vindskibeslag har løsnet over vindskibord mot sørvest.

Skadet vindskibeslag.

Frostspreng i taknedløp

Det må påregnes utskifting av taknedløp med frostspreng for å unngå videre skader og risiko for vanninntrenging i bygningskonstruksjonen. Vindskibeslag må skiftes.

Takrenner og øvrig takbeslag bør kontrolleres etter snøtining, da skjulte skader kan medføre lekkasjer og følgeskader. Utskiftninger må påregnes i forbindelse med eventuell utskifting av taktekking. Det må etableres beslag over grunnmursisolasjon slik at fukt ikke trenger ned mellom isolasjon og grunnmur.

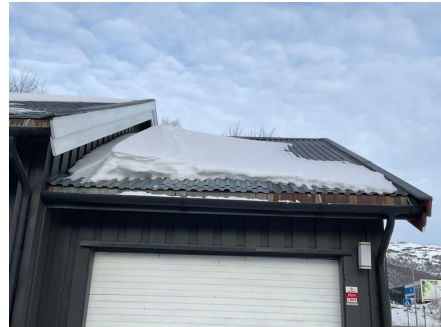
Tegn til nedbøy i takkonstruksjon over garasje

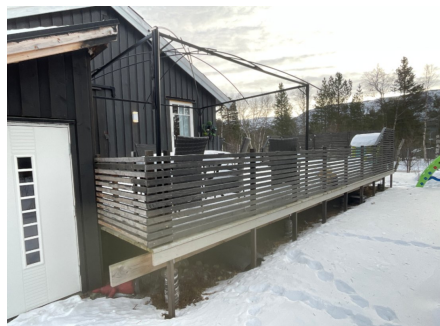
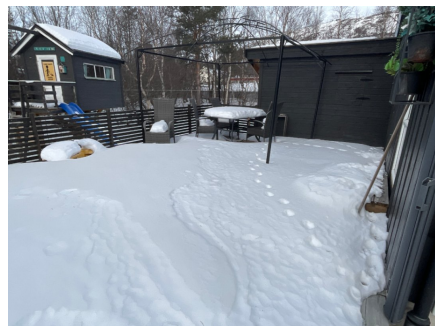
Snødekt terrasse

Det må påregnes montering av håndløper på rekkverk for å ivareta sikkerheten og oppfylle gjeldende forskriftskrav. Videre bør det foretas ny kontroll av terrassene når de er snøfrie, da snødekket har hindret forsvarlig vurdering.

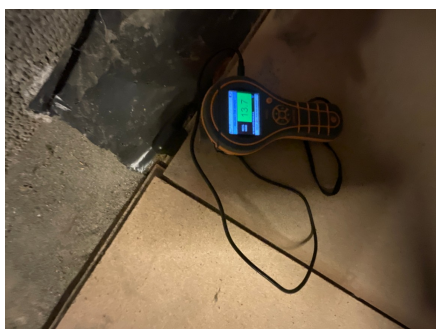
Fuktmåling i plategulv i kjellerbod

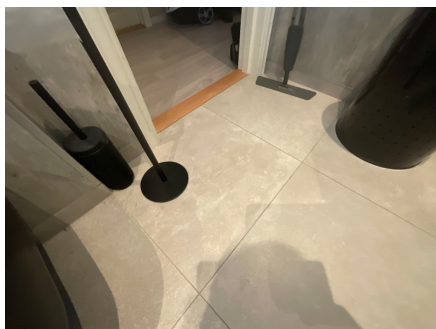
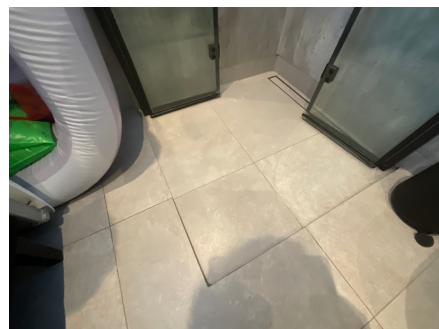
- Det er mulighet for at det kan forekomme vannlekkasje på våtrommet hvor vann ikke vil gå til sluk.
- Det er påvist at noen fliser har bom (hulrom under).
- Det er påvist avvik i fallforhold til sluk i forhold til krav i forskrift på byggetidspunktet.
- Det er påvist avvik i krav til høydeforskjell/fall-løsning på våtrommet.

Det ble målt en høydeforskjell på ca. 25 mm fra gulv ved dør og frem til topp slukrist. Det er ca. 5 mm lokalt fall mot sluk i dusjsonen, noe som er mindre enn kravet om minimum 1:50. Gulvet er tilnærmet flatt, med svakt fall mot sluk utenfor dusjsonen. Ved lekkasje fra servant eller WC, er det risiko for at lekkasjevann kan renne ut i tilstøtende gang og forårsake skade. Det registreres bom i enkelte gulvfliser, men ingen tegn til løse gulvfliser på befaringsdagen.

Døren bør heves slik at membrankanten under dørterskelen får en høyde på minimum 15 mm, for å sikre tilstrekkelig vannsikring og hindre at lekkasjevann kan renne ut i tilstøtende rom og forårsake skade.

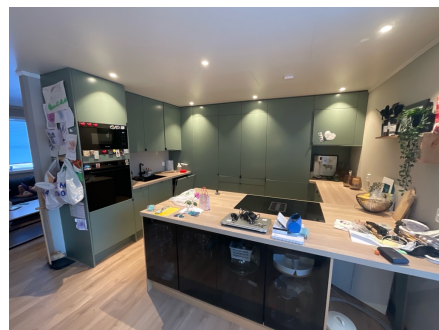
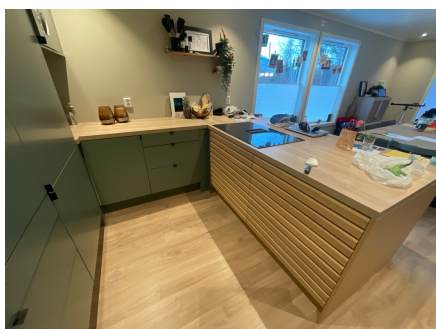
Det registreres en skade i en skapdør i forbindelse med et dørhåndtak. Det anbefales også justering av enkelte skuffer.

Eventuelt utskifting av skapdør med skade samt justering av enkelte skuffer.

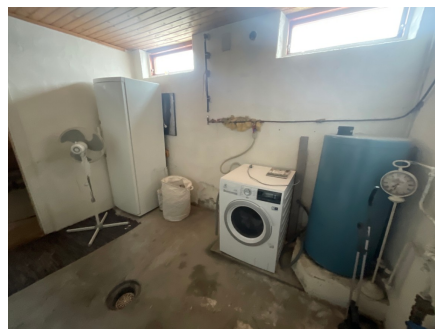
TG 2 Vannledninger

- Mer enn halvparten av forventet brukstid er passert på innvendige vannledninger.
- Det er avvik:

Hovedinntaksrør bør legges opp på en permanent og forskriftsmessig måte for å sikre trygg vannforsyning og redusere risiko for lekkasjer. Vannrør i vaskekjeller er fra byggeåret, og utskifting bør vurderes for å unngå plutselige skader eller lekkasjer som følge av alder og slitasje.

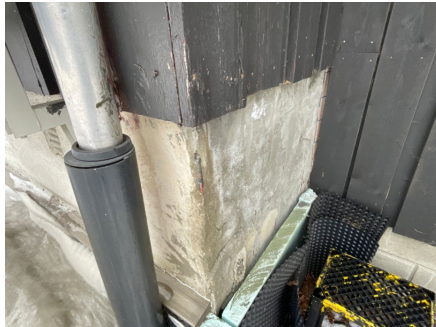
TG 2 Grunnmur og fundamenter

Bygningen har grunnmur i lettklinkerblokker. Garasje er oppført over støpt plate på mark og grunnmur i betongstein ved utvendig kjellernedgang.

- Grunnmuren har sprekkdannelser.
- Det er avvik:

Det registreres stedvis noen mindre sprekkdannelser og pussavskaling på utvendig grunnmur. Det opplyses at garasjebygget har noe bevegelse i forhold til tele. Grunnmur ved kjellernedgang fremstår i god stand.

Det anbefales at sprekkdannelser gjenpusses slik at frostspreng i muren unngås. Dersom telehiv i garasjedelen skal unngås må det påregnes tiltak med frostsikring.

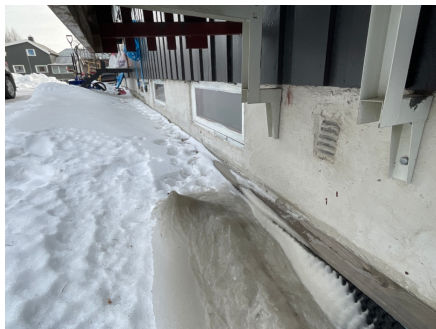
TG IU Terrengforhold

Tomten var snødekt på befaringdagen og er ikke vurdert. Eiendommen ligger ikke innenfor aktsomhetsområde for flom eller ras.

Det bør foretas nærmere undersøkelser av tomten når den er snøfri, for å avdekke eventuelle forhold som kan medføre risiko for fukt eller vanninntrenging mot bygningen. Manglende vurdering gir usikkerhet om terrengforholdene og mulig risiko for skader på bygningsmassen.
