Smivegen 23, 7340 OPPDAL

**Praktisk enebolig med stor tomt
og sentral beliggenhet.**

| Tilstandsrapport | 43 |

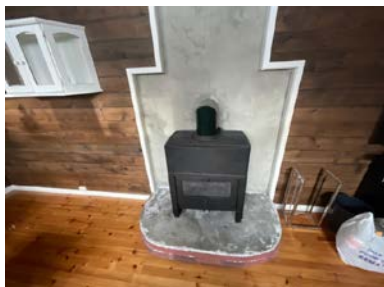
Ovn i kjellerstue

Det registreres sotavrenningsmerker fra sotluke samt noen biter bak sotluke som kan skyldes skader i pipeløp. Det kan se ut som om det ikke er tilstrekkelig tettet rundt røykrørsinnføring for vedovn i 1. etasje.

Det anbefales at det lokale feivevesenet kontaktes for en kontroll av pipe/ildsteder og eventuelle avvik utbedres deretter.

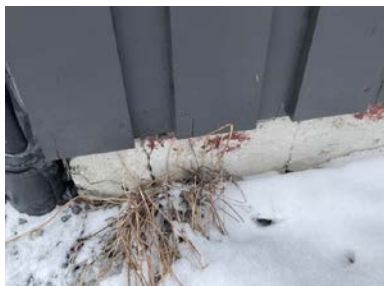
TG 2 Grunnmur og fundamenter

Det anbefales at sprekkdannelser gjenpusses slik at frostspreng i muren unngås. Dersom telehiv i garasjedelen skal unngås må det påregnes tiltak med frostsikring.
