# Tilstandsrapport

Fritidsbolig

Blekaveien 20 E, 3750 DRANGEDAL

Befaringsdato: 12.07.2024

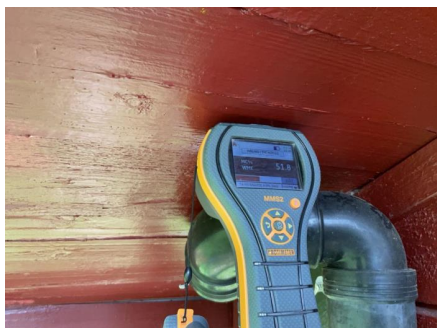
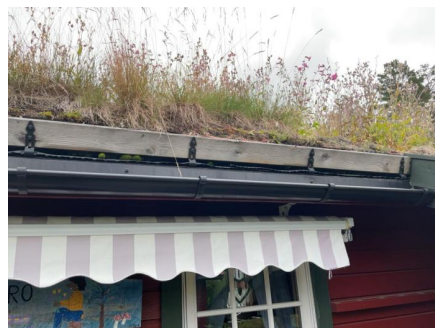
Det er lekkasje i tekkingen. Det ble målt fukt over metningspunktet for treverk i takutstikket på det ene hjørnet.

Deler av undertak og taktekking må skiftes. Hvor stor del kan ikke fastslås uten at man fjerner deler av tekkingen. Kosnadsestimatet er derfor usikkert.

**Kostnadsestimat: 50 000 - 100 000**

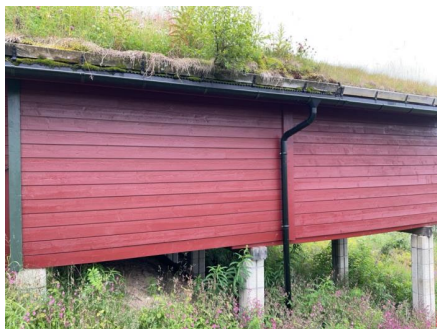
- Det mangler snøfangere på hele eller deler av taket, men det var ikke krav om dette på byggemeldingstidspunktet.

- Det er ikke krav om utbedring opp til dagens krav.

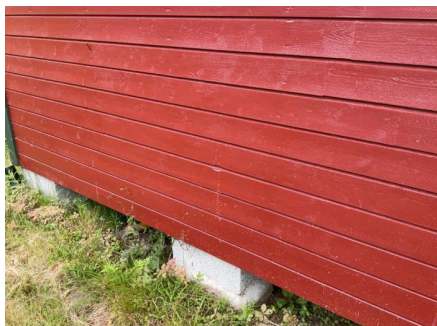
- Det er ingen eller liten lufting i nedre kant av kledning mot grunnmur.

Det er ikke behov for umiddelbare tiltak, utover normalt, løpende vedlikehold.

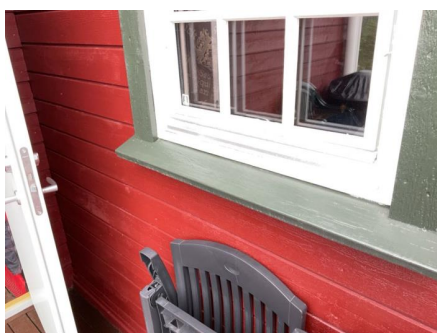
Karmer og rammer er værslitte. Eldre isolerglass har begrenset gjenværende levetid.

På eldre vinduer må det påregnes vedlikehold, samt at enkelte kanskje må skiftes.

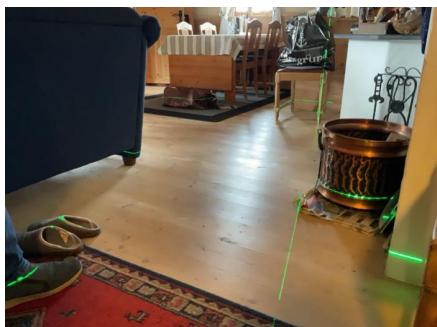
- Målt høydeforskjell på over 30 mm gjennom hele rommet. Tilstandsgrad 3 gis med bakgrunn i standardens krav til godkjente måleavvik.

Hytta heller over 4 cm mot syd/øst. Om skjevheten skyldes settninger i grunn/fundamenter eller byggefeil vites ikke.

- For å få tilstandsgrad 0 eller 1 må høydeforskjeller rettes opp. Det vil imidlertid sjelden være økonomisk rasjonelt som et enkeltstående tiltak i en bolig som dette. Dersom boligen en gang skal renoveres, kan man vurdere slike tiltak.

**Kostnadsestimat: Ingen umiddelbar kostnad**

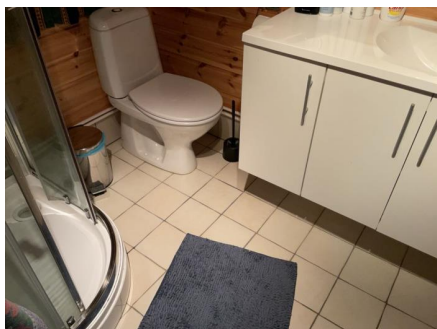
Badet er ikke utført iht. krav til våtrom. Det er ikke fuktbestandige overflater i våtsoner på vegger. Det er ikke fall til sluk og det mangler ventilering.

- Våtrommet må oppgraderes for å tåle normal bruk etter dagens krav.

For å få tilstandsgrad 0 eller 1, må badet oppgraderes.

**Kostnadsestimat: 10 000 - 50 000**
