# Tilstandsrapport

Rekkehus

Gråspurvvegen 12, 2209 KONGSVINGER

Befaringsdato: 18.11.2025

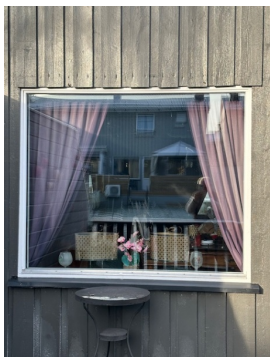
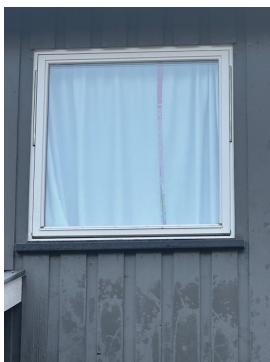
- Det er påvist noen glassruter som er punktert eller sprukne.
- Det er avvik:

Dette er borettslagets ansvar og kostnader. For å få tilstandsgrad 0 eller 1 må vinduene skiftes ut, men tidspunktet for når dette er nødvendig er vanskelig å si noe om. Kjellervindu bør oppgraderes.

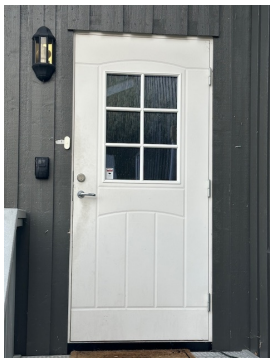
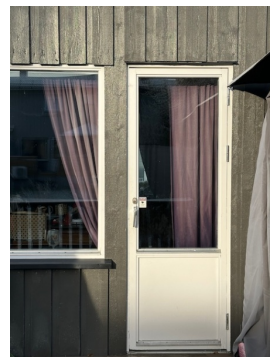
## ! TG 2 Dører

Malt inngangsdør med glass i dørbblad. Terrassedør med 3-lags isolerglass.

- Det er avvik:

For å få tilstandsgrad 0 eller 1 må dørene skiftes ut, men tidspunktet for når dette er nødvendig er vanskelig å si noe om.

Det er borettslaget som evt. skifter dører - borettslaget tar også kostnaden.

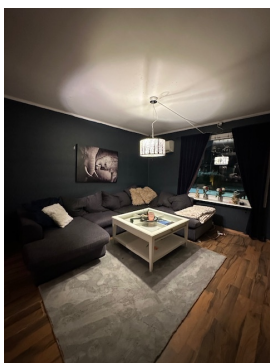
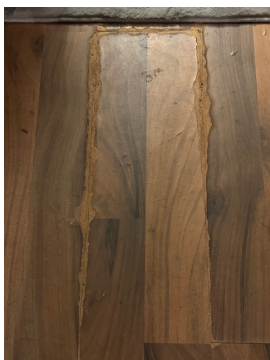
Slitt laminatgulv.

Påregn en oppgradering av innvendige overflater.

**Kostnadsestimat: 20 000 - 100 000**

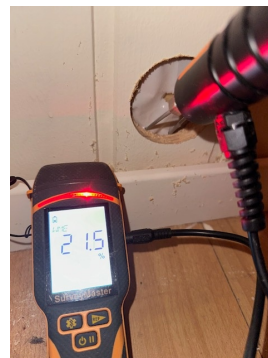
## ! TG 2 Rom Under Terreng

Ved måling med fuktindikator på innsiden av de utforede veggene i kjellerstue påvises det noe fukt over det normale. Det skal bemerkes til dette at vegger under terreng som er utført innvendig med treverk/isolasjon - er meget utsatt for fukt.

Det er gjennom hulltagning påvist fukt inne i trekonstruksjon, men ikke påvist fuktskader i dette området (vegg i kjellerstue). Høy luftfuktighet kan over tid føre til muggvekst eller sverting av materialer. Samtidig kan materialene og konstruksjonen bli ødelagt.

Borettslaget bør gjennomføre ytterligere undersøkelser. Evt. utbedringer er borettslaget ansvar og kostnader.

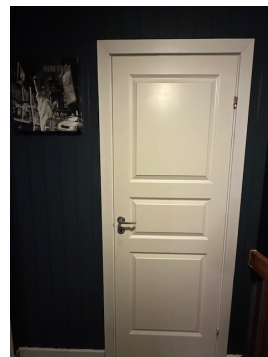
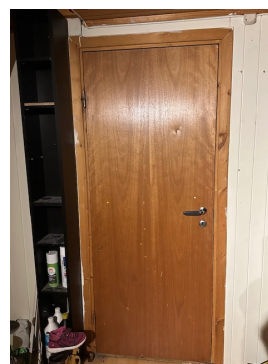
## ! TG 2 Innvendige dører

Formpresset dører fra 2018. Slett finert dør fra byggeår (m/mindre skader).

Vaskeromsdør fra byggeår har mindre skader i dørblad.

Fungerer med dagens tilstand.

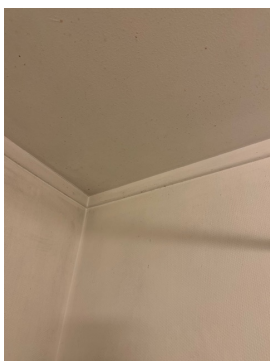
- Det er avvik:

Påregn en oppgradering av innvendige vegger og tak.

**Kostnadsestimat: 20 000 - 100 000**

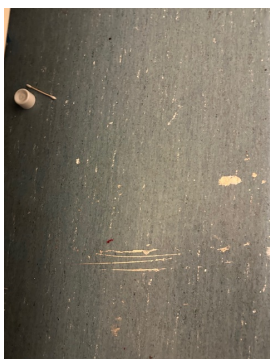
### ! TG 2 Overflater Gulv

Vinylbelegg med oppbrett på gulv. Det er ikke målt unormal fukt i gulv. Høydeforskjell på gulv fra dørterskel til topp slukrist er 60 mm.

Badet/gulvet står foran full oppgradering .

**Kostnadsestimat: 20 000 - 100 000**

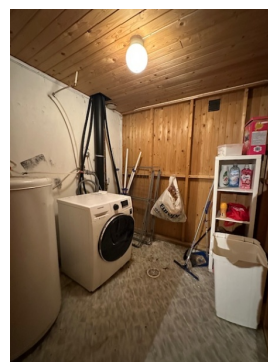
#### ! TG 3 Generell

Vaskerom i kjeller fra byggeår, bygget etter den gangs gjeldene våtromsnorm. Vaskerommet er ikke i henhold til dagens våtromsnorm. Det er målt fukt i gulv. I vaskerommet er det opplegg for vaskemaskin, 200 l varmtvannsbereider samt stoppekran og vannmåler. Det er kun takventil i rommet.

- Våtrommet må totalrenoveres. Alle forhold med tettesjikt, våtsone, sluk m.m. må dokumenteres.

## Kostnadsestimat: 100 000 - 200 000

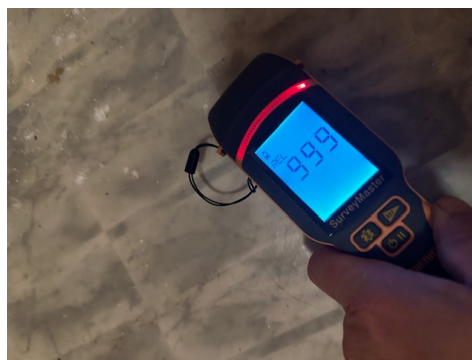
#### ! TG IU Tilliggende konstruksjoner våtrom

Hulltaking er ikke foretatt da det er betong i vegger samt vegger med kun ett lag panel. Det er utført fuktsøk med avvikende resultater.

Det bør gjennomføres ytterligere undersøkelser for å avklare årsaken til påvist fukt, da hulltaking ikke har vært mulig på grunn av bygningsmessige hindringer.

Konsekvensen ved å ikke gjøre tiltak er økt risiko for skjulte fuktskader i konstruksjonen, noe som kan medføre behov for omfattende utbedringer ved rehabilitering av badet. Kostnaden for utbedring vil inngå i en eventuell totalrehabilitering.

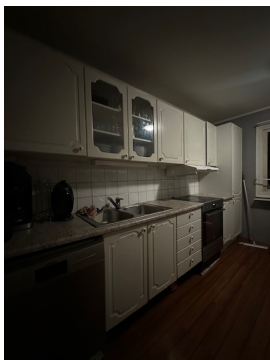
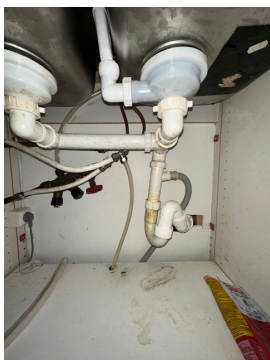
### 1 - ETASJE > KJØKKEN

- Det er påvist skader på overflater/kjøkkeninnredning utover normal slitasjegrade.

Påregn en oppgradering av kjøkkeninnredningen.

Kostnadsestimat: 100 000 - 200 000

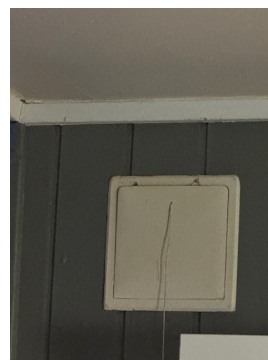
## ! TG 2 Ventilasjon

Ventilasjon gjennom veggventiler og vinduer som kan åpnes. Naturlig avtrekk på bad, vaskerom og toalettrom.

- Det er påvist mangelfull ventilasjon på ett eller flere rom i boligen.
- Det er ikke mekanisk avtrekk på bad, toalettrom og vaskerom.

Monter mekanisk avtrekk i bad, vaskerom og toalettrom.

Kostnadsestimat: Under 20 000

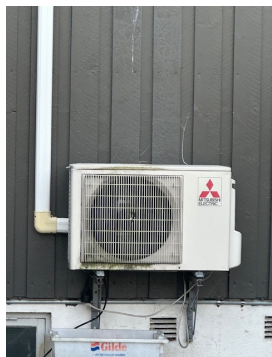
## ! TG 2 Andre installasjoner

Luft til luft varmepumpe fra 2011. Leiligheten har elektriske panelovner og stråleovn (defekt) på bad.

Stråleovnen på badet bør utbedres eller skiftes ut for å sikre tilstrekkelig oppvarming og unngå risiko for redusert komfort og eventuelle følgeskader som følge av utilstrekkelig oppvarming.

Kostnadsestimat: Under 20 000
