# Tilstandsrapport

Boligbygg med flere boenheter

Nygårdsveien 46, 1814 ASKIM

# gnr. 54, bnr. 263, snr. 6

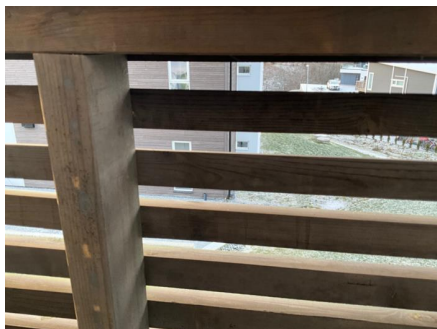
### TG 2 Balkonger, terrasser og rom under balkonger

- Åpninger i rekkverk er ikke i henhold til krav i dagens forskrifter.

- Avstand mellom horisontalt rekkverk er målt til over 20 mm. Iht. Byggforskserien: 536.112, Rekkverk, står følgende: "Spiler bør være vertikale for å hindre klatring. Horisontale eller skrå spalter i rekkverket må være maks 20 mm, slik at man ikke kan få fotfeste i rekkverket".

- Åpninger i rekkverk må endres for å tilfredsstille krav på byggemeldingstidspunktet.

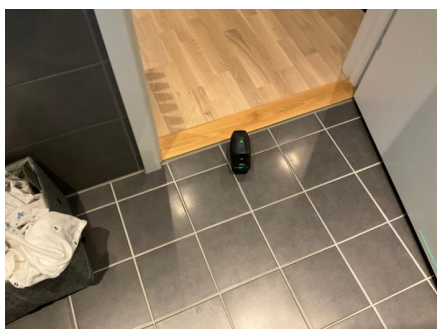
#### TG 2 Overflater Gulv

- Det er påvist avvik i krav til høydeforskjell/fall-løsning på våtrommet.

- Våtrommet kan fungere med dette avviket, det må dog gjøres utbedringer om avviket skal lukkes. Det vil imidlertid sjelden være økonomisk rasjonelt som et enkeltstående tiltak. Ved en eventuell renovering, påse at badet bygges med riktig fall til sluk.
