# Tilstandsrapport

Fritidsbolig

Skvaldra 67, 2387 BRUMUNDDAL

# gnr. 527, bnr. 521

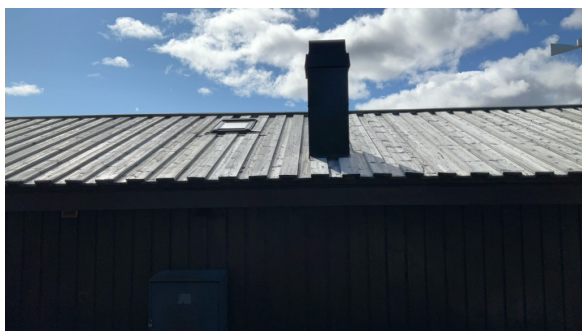
- Mer enn halvparten av forventet brukstid er passert på taktekingen.
- Mer enn halvparten av forventet brukstid er passert på undertak.
- Gjennomføringer i denne taktekingen er svake punkt og risikoen for skader er høy.

Gjennomføringer i denne taktekingen er svake punkt og risikoen for skader er høy.

- Overvåk tilstanden jevnlig. For å få tilstandsgrad 0 eller 1 må tekingen skiftes ut, men tidspunktet for når dette er nødvendig er vanskelig å si noe om.
- Når takteking og undertak begynner å bli gamle, øker risikoen for lekkasjer, noe som kan føre til omfattende og kostbare reparasjoner av underliggende konstruksjoner dersom en ikke foretar tiltak på konstruksjonene før dette oppstår.
- Det anbefales å føre jevnlig tilsyn med taktekingen, spesielt ved større nedbørsmengder og/eller snøsmelting.

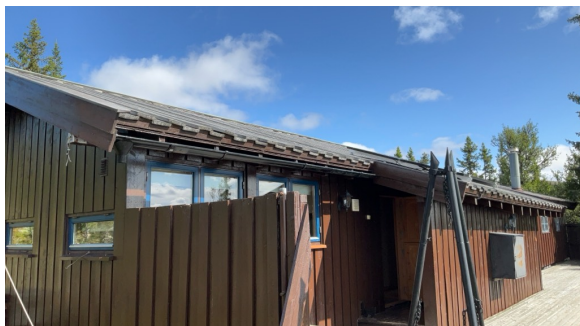
- Det er avvik:
- Det er kun montert takrenne ved inngangspartiet. Takvannet ledes ikke vekk fra bygningen.
- Forkantbeslag mangler.

- Tiltak:
  - Takvann som ikke ledes vekk fra bygning påfører konstruksjonene (ringmur, grunnmur, drenering og fuksikring) unødvendig høy fuktbelastning og skader kan oppstå over tid. Anbefaler at man kobler et 3-4m langt overvannsrør til nedløpet. Røret legges oppå terrenget eller graves ned for å lede vannet vekk fra grunnmuren/bygningen.
- Forkantbeslag bør monteres for å hindre fuktskader i tiliggende konstruksjoner.

Det bør monteres forkantblikk og takrennenedløp. Det anbefales også å montere takrenner og nedløp rundt hele bygget. Dette gjelder også for annekset.

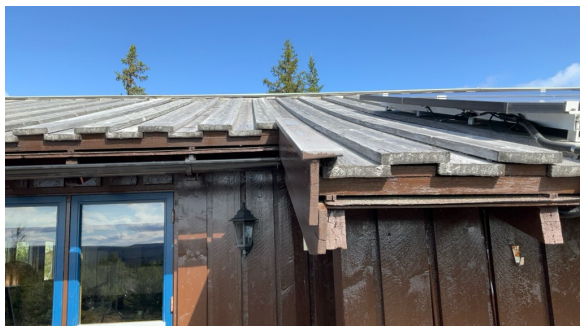
- Takkonstruksjonen har begrenset/ikke lufting, noe som kan gi kondens og fuktskader. Skade som følge av manglende lufting er ikke registrert, men kan være skjult. Dårlig lufting og luftlekkasjer kan erfaringsmessig gi kondensskader og isdannelser på den kalde årstida.

Yttertaket har nedbøying.

- Det må gjennomføres ytterligere undersøkelser.
- Dårlig lufting og luftlekkasjer kan erfaringsmessig gi kondensskader og isdannelser på den kalde årstida. Gjentatte påkjenninger av is og kondens vil med årene skape behov for vedlikehold og utskifting av bygningsdeler. Det må forventes påkostninger i form av vedlikehold.
- Det anbefales å føre jevnlig tilsyn med takkonstruksjon, spesielt ved større nedbørsmengder og/eller snøsmelting.

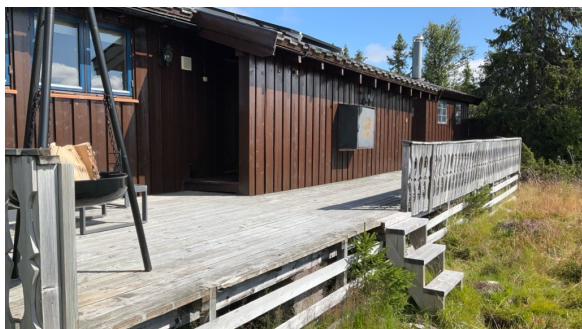
Det mangler stedvis rekkverk, dette må monteres for å lukke Tilstandsgrad 3.

- Rekkverk må monteres for å lukke avviket.
- Det er ikke krav om utbedring av rekkverkshøyde opp til dagens forskriftskrav.
- Vedlikeholdsarbeider må påregnes.

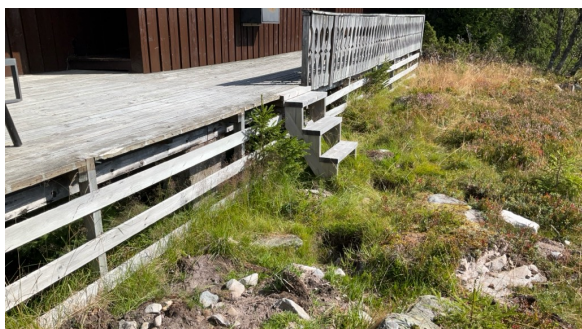
Det må monteres rekkverk på utvendig trapp for å lukke avviket.

- Rekkverk må monteres for å lukke avviket.

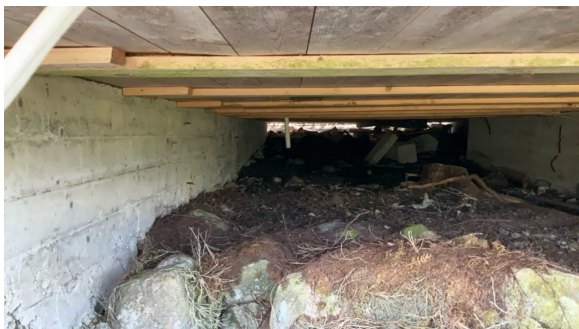
- Det er avvik:
- Kryp kjeller regnes for å være en risikokonstruksjon som er utsatt for fukt- og råteskader i bunnsvill, trebjelkelaget og andre tilstøtende konstruksjoner, på grunn av fuktighet fra grunnen og kondensering ved temperaturforskjeller.

- Det er naturlig at konstruksjoner beveger seg noe etter årstidene med denne type fundamentering. Lav høyde mellom grunnen og bjelkelag, dette er forhold som kan gi økt risiko for skader.

Det er ikke registrert vesentlige avvik i kryperommet. Det anbefales å inspisere konstruksjonene jevnlig.

- Tiltak:
- Det er ikke registrert avvik som tilsier at man må påregne umiddelbare tiltak, men det anbefales jevnlig kontroll av konstruksjonene.

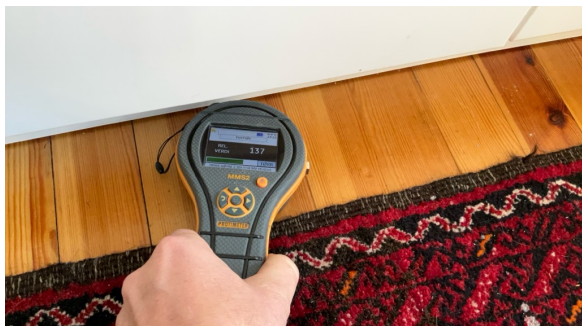
Ved bruk av fuktindikator på utsatte steder registrerte jeg ingen unormale verdier.
