Skvaldra 67, 2387 BRUMUNDDAL

**SKVALDRA - Familievennlig hytte  
med anneks og solcelleanlegg i  
flotte Ringsakerfjellet.**

Befaringsdato: 19.08.2025

# Tilstandsrapport

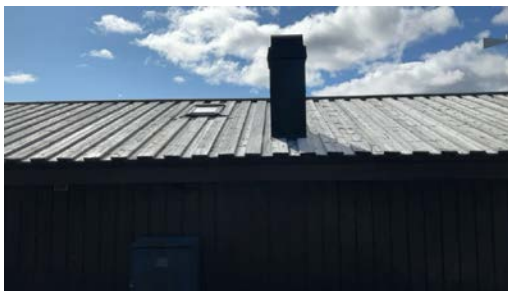
- Mer enn halvparten av forventet brukstid er passert på taktekingen.
- Mer enn halvparten av forventet brukstid er passert på undertak.
- Gjennomføringer i denne taktekingen er svake punkt og risikoen for skader er høy.

Gjennomføringer i denne taktekingen er svake punkt og risikoen for skader er høy.

- Overvåk tilstanden jevnlig. For å få tilstandsgrad 0 eller 1 må tekingen skiftes ut, men tidspunktet for når dette er nødvendig er vanskelig å si noe om.
- Når takteking og undertak begynner å bli gamle, øker risikoen for lekkasjer, noe som kan føre til omfattende og kostbare reparasjoner av underliggende konstruksjoner dersom en ikke foretar tiltak på konstruksjonene før dette oppstår.
- Det anbefales å føre jevnlig tilsyn med taktekingen, spesielt ved større nedbørsmengder og/eller snøsmelting.

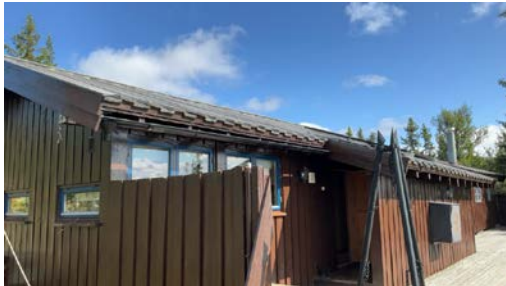
- Det er avvik:
- Det er kun montert takrenne ved inngangspartiet. Takvannet ledes ikke vekk fra bygningen.
- Forkantbeslag mangler.

- Tiltak:
  - Takvann som ikke ledes vekk fra bygning påfører konstruksjonene (ringmur, grunnmur, drenering og fuktsikring) unødvendig høy fuktbelastning og skader kan oppstå over tid. Anbefaler at man kobler et 3-4m langt overvannsrør til nedløpet. Røret legges oppå terrenget eller graves ned for å lede vannet vekk fra grunnmuren/bygningen.
- Forkantbeslag bør monteres for å hindre fuktskader i tilliggende konstruksjoner.

Det bør monteres forkantblikk og takrennenedløp. Det anbefales også å montere takrenner og nedløp rundt hele bygget. Dette gjelder også for annekset.

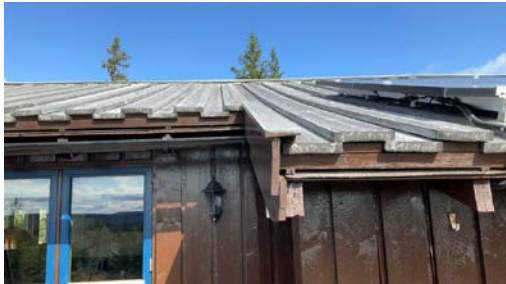
- Takkonstruksjonen har begrenset/ikke lufting, noe som kan gi kondens og fuktskader. Skade som følge av manglende lufting er ikke registrert, men kan være skjult. Dårlig lufting og luftlekkasjer kan erfaringsmessig gi kondensskader og isdannelser på den kalde årstida.

Yttertaket har nedbøying.

- Det må gjennomføres ytterligere undersøkelser.
- Dårlig lufting og luftlekkasjer kan erfaringsmessig gi kondensskader og isdannelser på den kalde årstida. Gjentatte påkjenninger av is og kondens vil med årene skape behov for vedlikehold og utskifting av bygningsdeler. Det må forventes påkostninger i form av vedlikehold.
- Det anbefales å føre jevnlig tilsyn med takkonstruksjon, spesielt ved større nedbørsmengder og/eller snøsmelting.

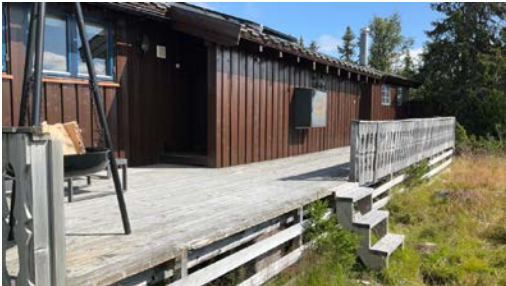
Det mangler stedvis rekkverk, dette må monteres for å lukke Tilstandsgrad 3.

- Rekkverk må monteres for å lukke avviket.
- Det er ikke krav om utbedring av rekkverkshøyde opp til dagens forskriftskrav.
- Vedlikeholdsarbeider må påregnes.

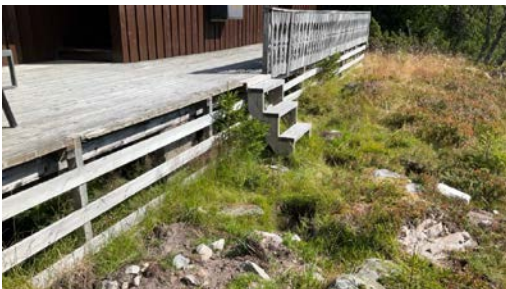
Det må monteres rekkverk på utvendig trapp for å lukke avviket.

- Rekkverk må monteres for å lukke avviket.

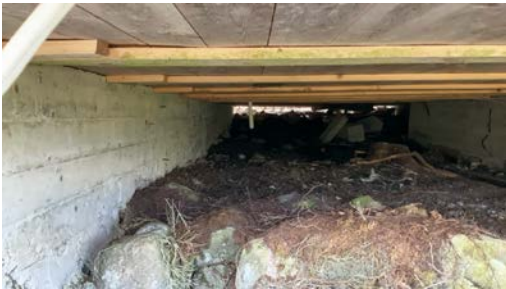
- Det er avvik:
- Kryp kjeller regnes for å være en risikokonstruksjon som er utsatt for fukt- og råteskader i bunnsvill, trebjelkelaget og andre tilstøtende konstruksjoner, på grunn av fuktighet fra grunnen og kondensering ved temperaturforskjeller.

- Det er naturlig at konstruksjoner beveger seg noe etter årstidene med denne type fundamentering. Lav høyde mellom grunnen og bjelkelag, dette er forhold som kan gi økt risiko for skader.

Det er ikke registrert vesentlige avvik i kryperommet. Det anbefales å inspisere konstruksjonene jevnlig.

- Tiltak:
- Det er ikke registrert avvik som tilsier at man må påregne umiddelbare tiltak, men det anbefales jevnlig kontroll av konstruksjonene.

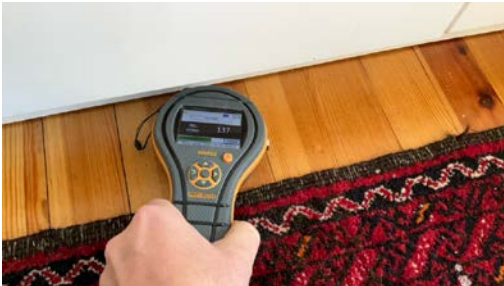
Ved bruk av fuktindikator på utsatte steder registrerte jeg ingen unormale verdier.
