Andelsleilighet
Kløvervegen 18B
3929 Stridsklev

Boligens tekniske tilstand:

Dato: 11/12/2024

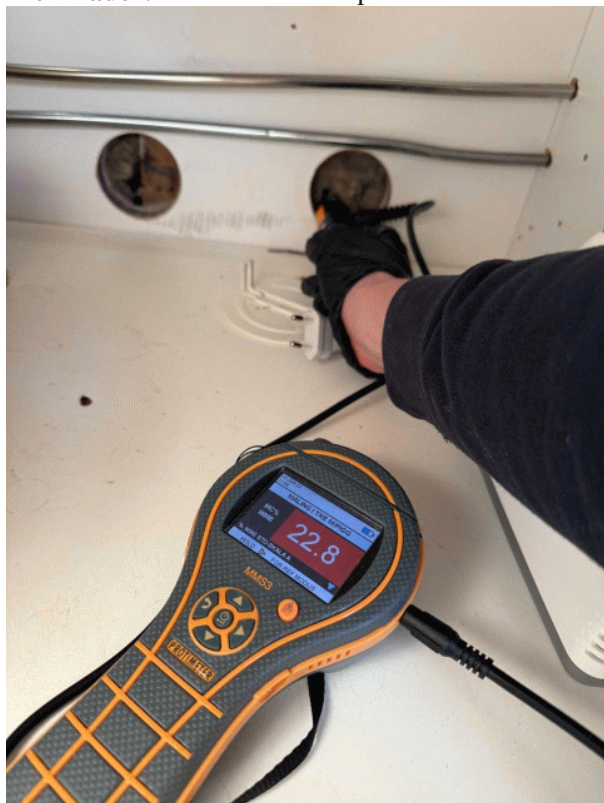
Ukjent sluk, ingen synlig klemring eller slukmansjett.

Det ble benyttet tidligere boret hull i tilstøtende vegg for våtsonen, hvor det ble avdekket unormale fuktforhold.

TG3 vurderes grunnet ukjent sluk som mangler synlig klemring og slukmansjett, og forhøyede fuktverdier.

Observasjonen må påregnes utbedringer/videre undersøkelser.

Takstmannens prisvurdering ved utskiftning antas mellom Kr. 50.000. - og 100.000.-
