# Tilstandsrapport

Boligbygg med flere boenheter

Ødegårds vei 43, 1470 LØRENSKOG

# gnr. 106, bnr. 243, snr. 19

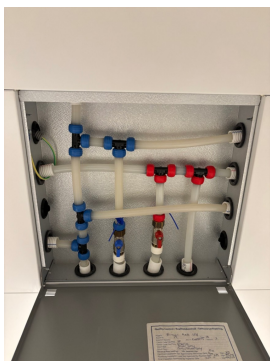
Stoppekran i inspeksjonsluke i kjøkken.

Innvendige vannledninger er av plast (rør i rør). Det er ikke besiktiget i rørskap/mangler adkomst til rørskap i baderomstak. Hoved stoppekranen er ikke funksjonstestet.
