# Tilstandsrapport

Enebolig

Rotvegen 3, 2834 RAUFOSS

Befaringsdato: 13.08.2025

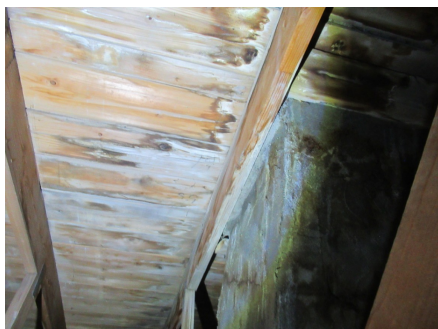
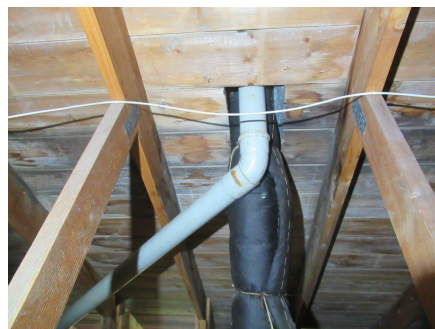
- Det er påvist skader eller avvik på selve taktekingen.
- Mer enn halvparten av forventet brukstid er passert på taktekingen.
- Mer enn halvparten av forventet brukstid er passert på undertak.

Det har vært lekkasjer i taket slik at det må påregnes utskifting av noe undertak og noe himling i boligen. Noe isolasjon er iht opplyst skiftet ut.

Det må påregnes ny takteking, utbedre skader etter lekkasje og etablere bedre ventilering av loft.

**Kostnadsestimat: 100 000 - 300 000**

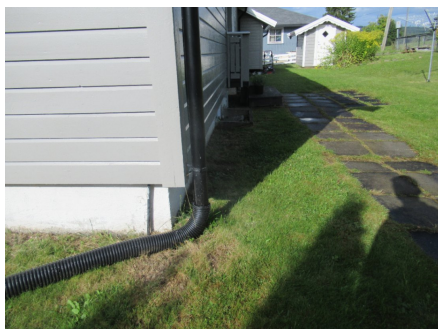
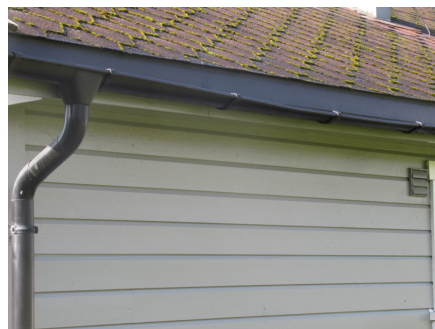
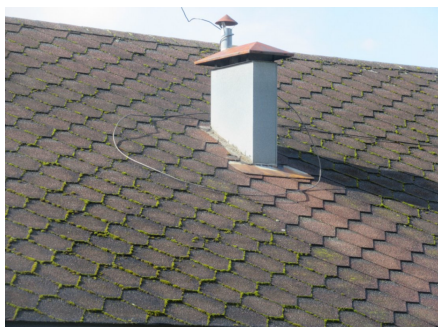
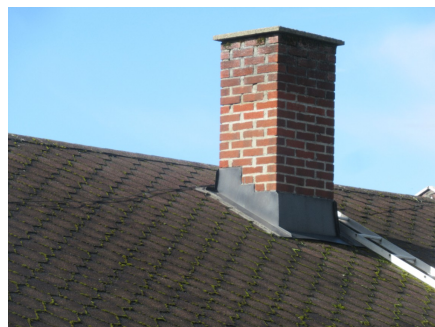
## Nedløp og beslag

- Det er påvist avvik i beslagløsninger.
- Det er avvik:

Det er påvist skade på takrenne, midlertidig løsning for håndtering av takvann. Glipper, slitasje og midlertidig tetting rundt beslag.

Skifte / utbedre og etablere bedre kontroll av vann fra avrenning.

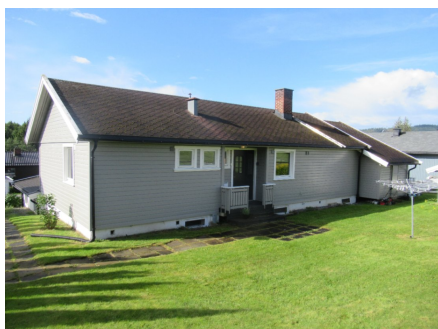
## TG 2 Veggkonstruksjon

- Uten tilstrekkelig lufting bak bordkledningen kan fuktighet som trenger inn bak bordene eller gjennom veggen innenfra ikke tørke opp. Dette skaper ideelle forhold for råtesopp og muggvekst.

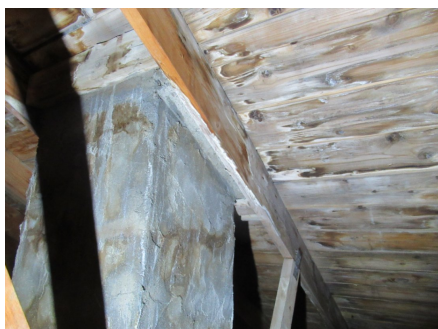
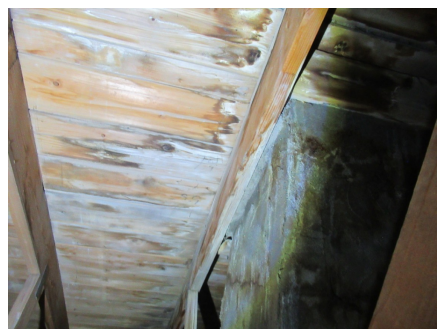
## TG 3 Takkonstruksjon/Loft

- Det er begrenset/dårlig ventilering av takkonstruksjonen.
- Det er påvist avvik rundt gjennomføringer i takflaten.
- Det er påvist fukt-/råteskader i takkonstruksjonen.
- Det er påvist fuktskjolder/skader i takkonstruksjonen.

Det er en del synlige merker etter fuktgjennomtrenging og kondensproblemer på loft ved at det er varmetap og lekkasje.  
Opplyst at det er skiftet noe isolasjon etter lekkasje.

- Lufting/ventilering bør forbedres.
- Påviste skader må utbedres.
- Konstruksjonene må sikres mot råte, sopp og skadedyr.
- Råteskadede konstruksjoner må skiftes ut.

Lokalt utbedre skader og etablere bedre ventilering. NB taktekking med beslag må skiftes.

**Kostnadsestimat: 50 000 - 100 000**

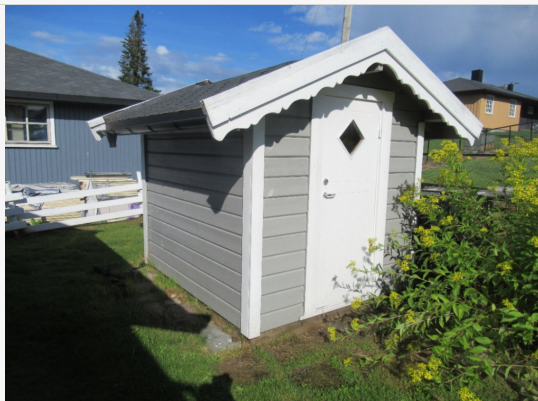
## Frittstående Hagebod

Noe slitasje observert og da spesielt i taket hvor det er tegn til fuktgjennomgang.
