# Tilstandsrapport

Enebolig

Nordre Drottningsvik 16 , 5179 GODVIK

Befaringsdato: 10.02.2026

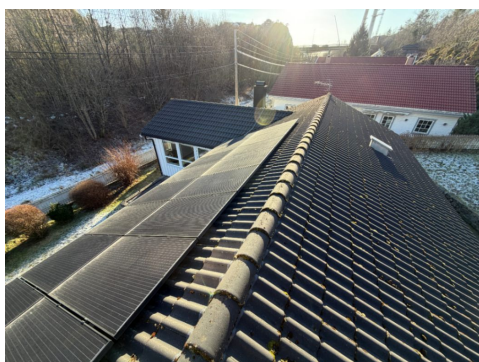
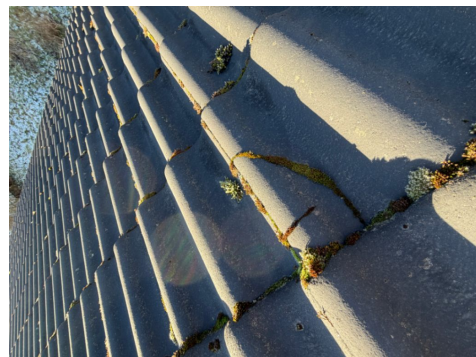
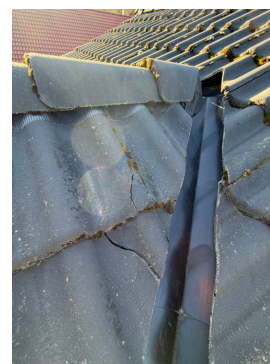
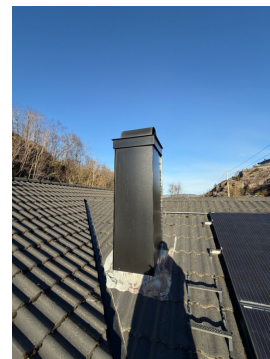
Taktekkingen er av betongtakstein. Taket er besiktiget fra taknivå. Det er observert noe mosepåvekst på taksteinen. Det ble også registrert enkelte knekte takstein.

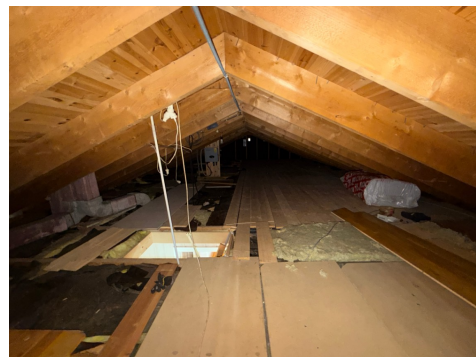
## TG 1 Takkonstruksjon/Loft

Takkonstruksjonen har sperrekonstruksjon.  
Ingen tegn på svik eller nedbøyning innvendig på loft eller utvendig på tak.

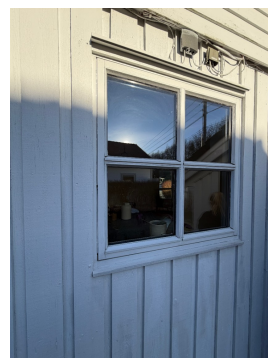
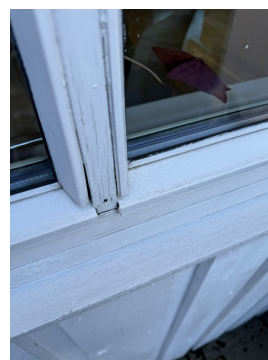
## TG 1 Vinduer

Bygningen har malte trevinduer med 2-lags glass.  
Alle vinduer utenom på toalettet er datert 2012.  
Normalt vedlikehold må påberegnes.

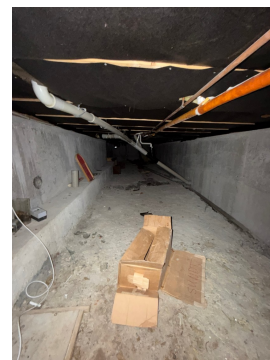
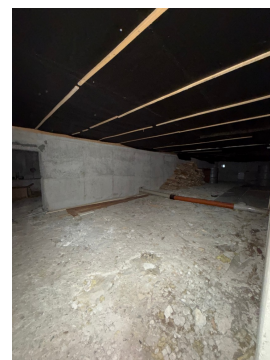
### TG 2 Kryp Kjeller

Bygningen har krypkjeller under trebjelkelag og stubbegulv. Grovstøpt gulv mot grunn, krypkjeller fremstår tørr på befaringsdagen. Ingen tegn på fukt problemer.  
\* Flere ventiler er stengt igjen med isolasjon/plater, dette bør fjernes for å skape god luft sirkulasjon.  
\* Asfalt plater henger noen plasser, bør utbedres.

- Bedre ventilering må etableres.
